Besiktningssprotokoll

Anticimex Försäkringsbesiktning i samarbete med Fastighetsbyrån

Fastighetsbeteckning: Solen 43	
Fastighetsadress: Bergagatan 25	
Postnummer: 603 75	Ort: Norrköping

Besiktningdatum: 2026-06-24	Protokollnummer: 69767733
Temperatur: 22 °C	Väderlek: Klart
Tekniker: Martin Lundgren	
E-post: martin.lundgren@anticimex.se	
Kontor: Norrköping	
Närvarande: Anhörig

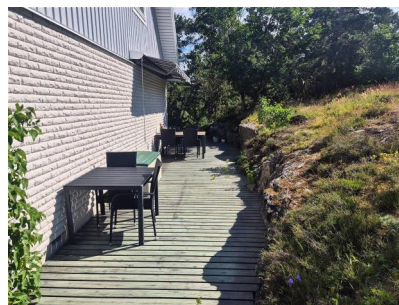
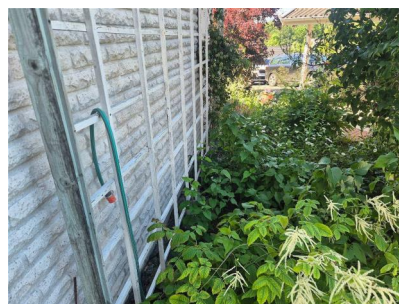
Utvändigt / Markförhållanden

Delar av berget lutar mot huset.

Detta innebär en ökad fuktbelastning mot grunden vilket i sin tur kan orsaka fuktskador i huset.

Växter och träd finns i anslutning till byggnaden.

Området närmast huset rekommenderas att vara fritt från växtlighet.

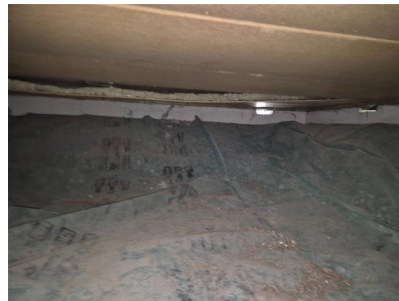
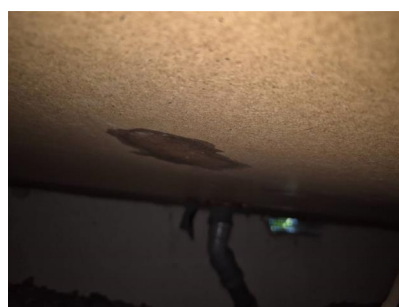
Utvändigt / Krypgrund

Krypgrund är en riskkonstruktion.

Uteluftsventilerade krypgrunder med bjälklag av organiskt material har ofta fuktskador på grund av naturlig fuktpåverkan. Detta kan resultera i mikrobiella skador (angrepp av mikroorganismer) och, i värsta fall, rötskador. Mikrobiell lukt kan då spridas till boendemiljön.

Vid kontroll av konstruktion i krypgrund uppmättes fuktvärden under kritisk fuktnivå.

Fuktkvoten uppmättes till ca 15 % i träreglar.

Risk för mikrobiell tillväxt föreligger om fuktkvoten överstiger 17 %.

- Enstaka blindbottenskivor har delvis släppt.
- Fuktsoror noterades i blindbotten (fuktmätning utfördes utan anmärkning).
- Mindre mikrobiell påväxt finns av blindbottenskivor.

Krypgrunden som anses vara en riskkonstruktion rekommenderar jag att se över möjligheten att installera en avfuktare för en mer torrare miljö i grunden.

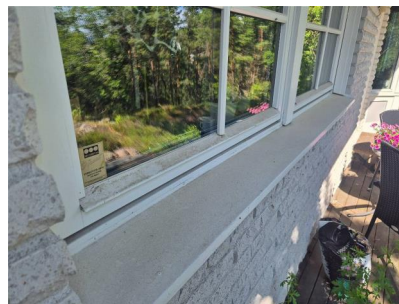
Utvändigt / Fönster

Isolerglas är äldre.

Befintliga fönster är äldre vilket betyder att tätningen mellan fönsterrutorna kan vara sämre. Detta kan leda till att missfärgning/imma kan uppstå mellan glasrutorna.

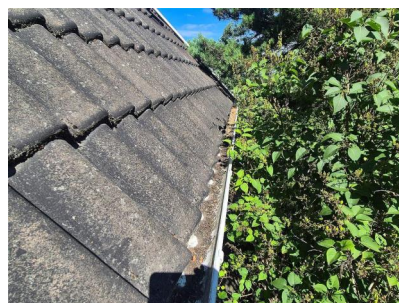
Utvändigt / Hängrännor / Stuprör

Hängrännor är ställvis fyllda med löv, barr och lera.

För att förhindra översvämning rekommenderas rensning av hängrännor.

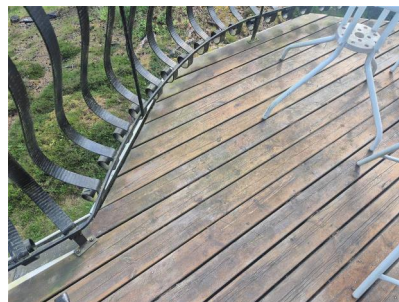
Utvändigt / Balkong

Takpappen är äldre.

Tätskiktet på ett platt/låglutande tak har enligt vår bedömning en begränsad livslängd. Eftersom takpappen är äldre har det ett minskat motstånd mot vattengenomträngning. Detta i sin tur kan leda till att takkonstruktionen drabbas av fuktskador.

Ej besiktningsbart i sin helhet på grund av balkongens trätrall.

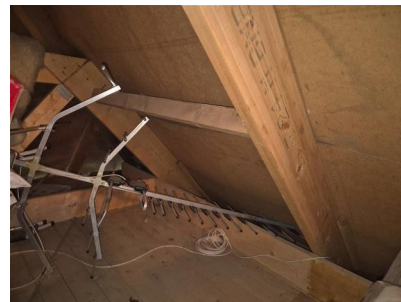
Utvändigt / Vind

Underlagstaket består av träfiberskivor.

Eftersom underlagstaket består av träfiberskivor utan yttre täckning av papp under takbeklädnaden, finns risk vid ogynnsam väderlek att regnvatten/snö tränger in i skivskarvar med läckage på vindsutrymmet som följd. Med tiden kan även träfiberskivorna drabbas av fuktskador.

Vid kontroll av konstruktion på vinden uppmättes fuktvärden under kritisk fuktnivå.

Fuktkvoten uppmättes till ca 9 % i takbjälkar.

- Fukttrosor och rinnmärken förekommer av träfiberskivor.

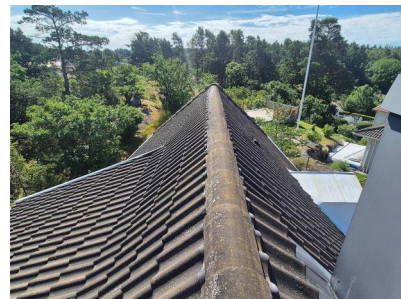
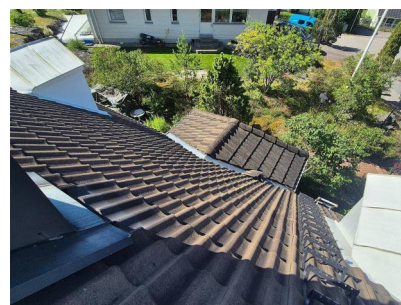
Utvändigt / Tak

Nockbandstättningen börjar bli spröd.

- Nockbandstättning finns inte ovan verandans del.
- Ett par kvarglömda takpannor ligger i rännalen.

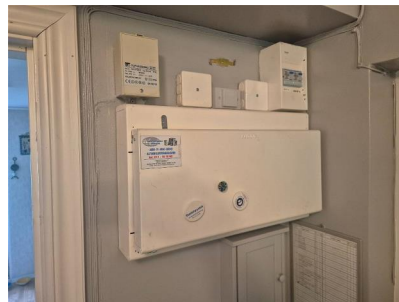
Entréplan / Allmänt

Golvlutning upplevs lokalt i anslutning till vardagsrummet.

Jordfelsbrytare finns vid el-centalen.

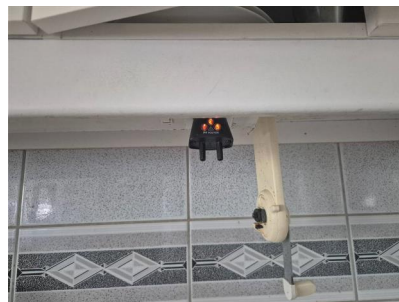
Entréplan / Kök

Vid stickprovskontroll av jordade eluttag noterades felkoppling ovan diskbänk.

Kontakta en elektriker för kontroll och åtgärd.

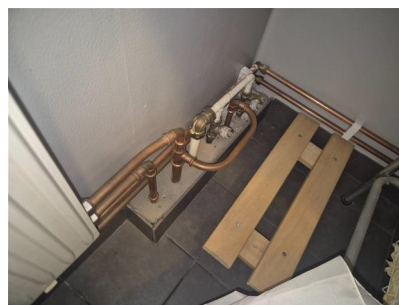
Entréplan / Tvättstuga

Rör genomföring med uppgjuten klack finns i golv.

Rör genomföringar i golvet med en uppgjuten klack kan medföra en ökad risk för att vatten tränger ner i omkringliggande konstruktioner och orsakar fuktskador.

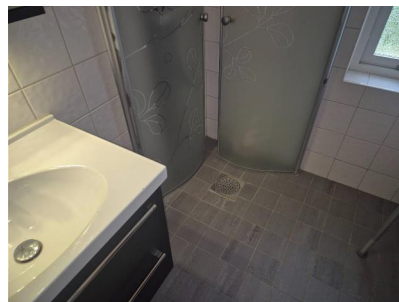
Entréplan / Dusch/Toalett

Golvfall mot golvbrunnen utanför duschzonen är bristfälligt utfört.

Normala fuktvärden på mätbara ytor indikerades mot klinker/kakel.

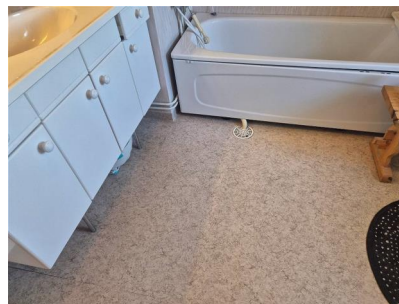
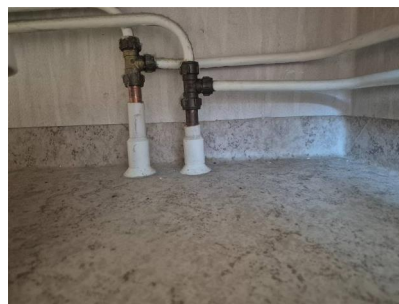
Övre plan / Badrum/Wc

Våtutrymmet har äldre yt-/tätskikt.

Eftersom funktionen, som innebär att ytskiktet/tätskiktet ska vara vattentätt, kan vara nedsatt finns en ökad risk att vatten tränger igenom ytskiktet/tätskiktet med vattenskador i omkringliggande konstruktioner som följd.

- Rörgenomföringar i golv förekommer.
- Klämringen i golvbrunnen är något lös.

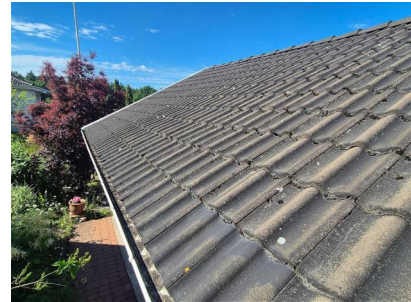
Underlagstaket består av träfiberskivor.

Eftersom underlagstaket består av träfiberskivor utan yttre täckning av papp under takbeklädnaden, finns risk vid ogynnsam väderlek att regnvatten/snö tränger in i skivskarvar med läckage på vindsutrymmet som följd. Med tiden kan även träfiberskivorna drabbas av fuktskador.
