Besiktningssprotokoll

Anticimex Försäkringsbesiktning i samarbete med Fastighetsbyrån

Fastighetsbeteckning: Lunna 9:28	
Fastighetsadress: Norra Lunnabergsvägen 8	
Postnummer: 43479	Ort: Vallda

Försäkringsbesiktning

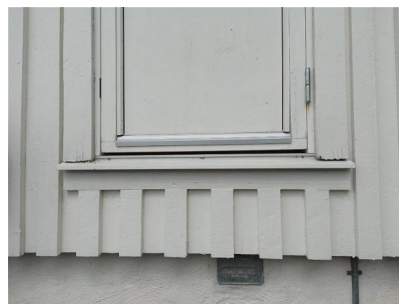
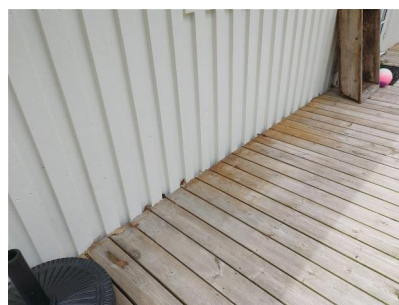
Utvändigt / Fasad

Mindre rötskador finns i nederkant av foder runt dörr utanför tvättstugan. Dessa bedöms inte ha lett till bakomliggande skador.

Fasadpanel är lokalt avslutad under/ bakom tralldäck. Vilket bl.a. försvårar framtida underhåll samt ökar risk för fuktuppsug i ändträ.

Vid målning bör de närmsta trallbrädorna demonteras för att även kunna måla ändträ på panelen.

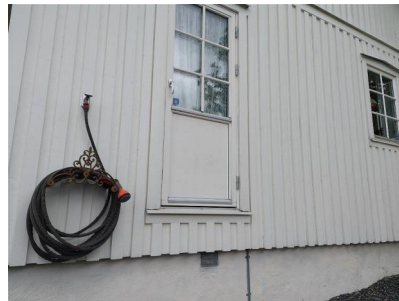
Utvändigt / Dörrar

Utanför dörren till tvättstugan saknas trappa/ skyddsräcke trots nivåskillnad mot mark. Detta innebär en ökad risk för fall och personskada vid passage genom dörren, särskilt vid begränsad sikt, halka eller i mörker. Rekommenderas att en ändamålsenlig trappa samt vid behov räcke monteras för att uppnå en säkrare och mer funktionell entré.

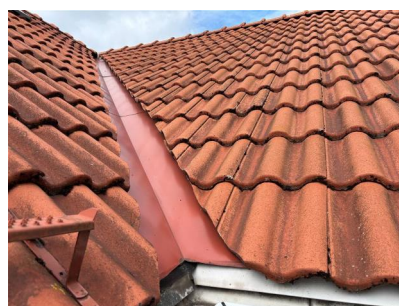
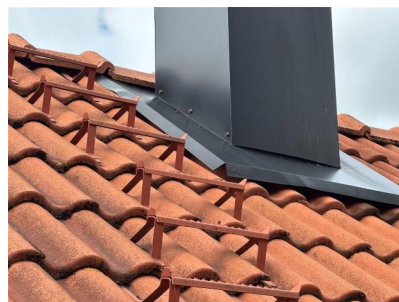
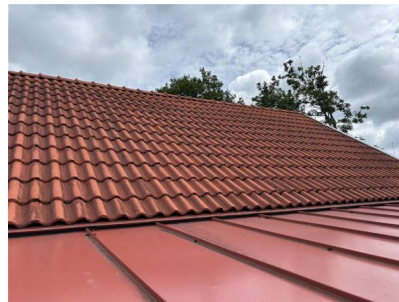
Utvändigt / Tak

Inget att notera.

Taket besiktigat från steg lutad mot hängränna samt från takstege.

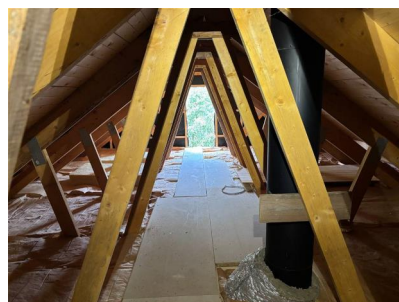
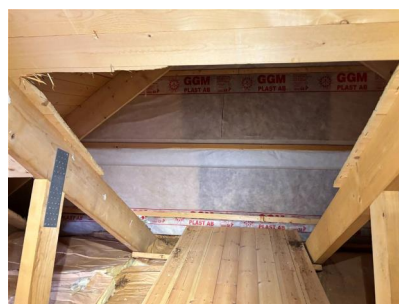
Utvändigt / Vind

Nockvind är ej aktuellt på halva bostaden då innertaket följer yttertaket (parallella tak)
Ev. förekomst av bakomliggande luftspalt och uppbyggnad av densamma går därför ej att bedöma.
Detta i sig är ej en allmänt känd riskkonstruktion utan ett vedertaget sätt att isolera yttertaket av denna typ

Nockvind. Inget att notera.
Vinden besiktigad via landgång.

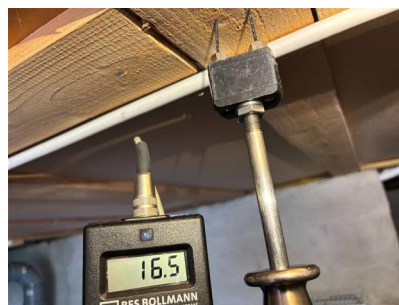
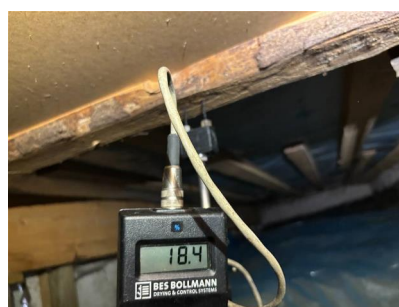
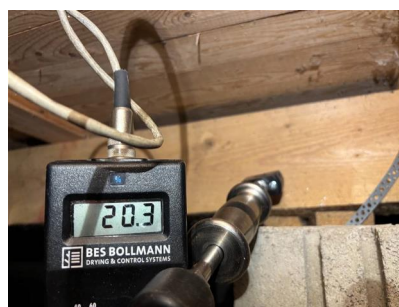
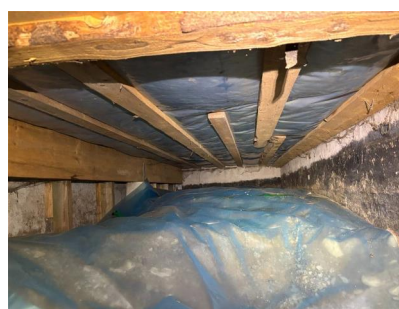
Utvändigt / Krypgrund

Vid kontroll av krypgrunden uppmättes fuktvärden över och under kritisk nivå för mikrobiell tillväxt, en normal lukt upplevdes.

En krypgrund med grundmurar av betongsten, ett markskikt av makadam som är täckt med åldersbeständig plast samt ett bjälklag av trä.

Risk för mikrobiell tillväxt föreligger om den relativa fuktigheten i den omgivande luften är över 75 % vilket i furuvirke motsvarar en fuktkvot på 17 %.

Uteluftsventilerade krypgrunder med bjälklag av organiskt material har ofta fuktskador på grund av naturlig fuktpåverkan. Eventuella lukter från krypgrunden kan också spridas till boendemiljön.

Fuktkvoten uppmättes mellan 16,5% och 20,3% i bjälklagets undersida.

Vi rekommenderar en fördjupad undersökning för att bedöma orsak och omfattning.

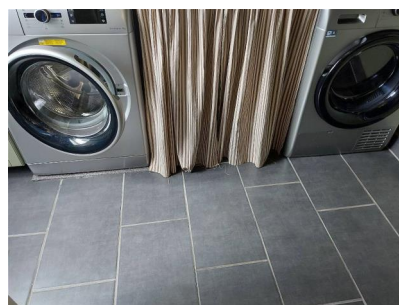
Entréplan / Tvättstuga

Bom finns lokalt i klinkerplattor.

Felet som uppstått är att vidhäftningen mellan klinker och underlag har upphört. Sk "bom/ bomljud".
Detta kommer inte leda till några följdskador.
