Besiktningssprotokoll

Fastighetsbeteckning: Skrivaren 8	
Fastighetsadress: Götagatan 16	
Postnummer: 23155	Ort: Trelleborg

Besiktningdatum: 2026-06-25	Protokollnummer: 69756610
Temperatur: 25 °C	Väderlek: Sol
Tekniker: Thomas Holmgren	
E-post: Thomas.Holmgren@anticimex.se	
Kontor: Malmö	
Närvarande: Fastighetsägaren Jerry Nilsson, Anticimex

Försäkringsbesiktning

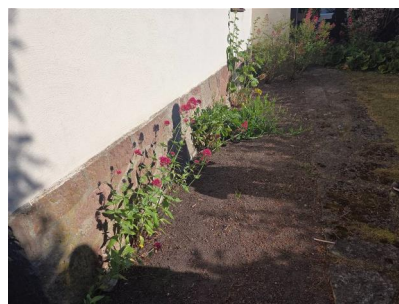
Marken lutar bitvis mot huset.

Detta innebär en ökad fuktbelastning mot grunden vilket i sin tur kan orsaka fuktskador i huset.

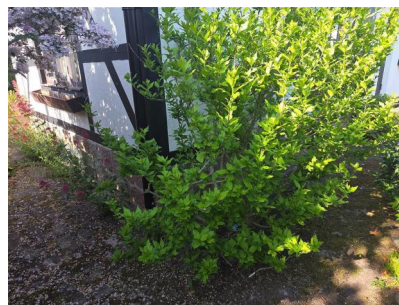
Växter finns i anslutning till grundmur.

När det finns rabatter och växter nära grundmuren finns risk att fukt stannar kvar i väggarna. Detta kan i sin tur orsaka invändiga fuktskador. Växternas rötter kan också skada grundmuren och sätta dräneringsledningen ur funktion.

Området närmast huset rekommenderas att vara fritt från växtlighet.

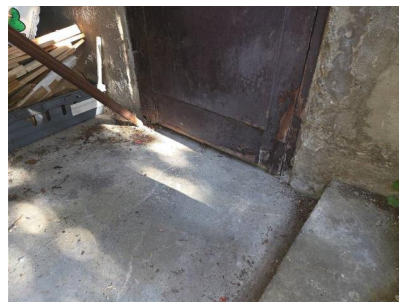
Golvbrunn/avrinning finns inte i källartrappa, regnvatten rinner in under dörr till invändig golvbrunn.

Då avrinning inte finns i utvändig källartrappa ökar risken för fuktrelaterade skador i angränsande konstruktioner.

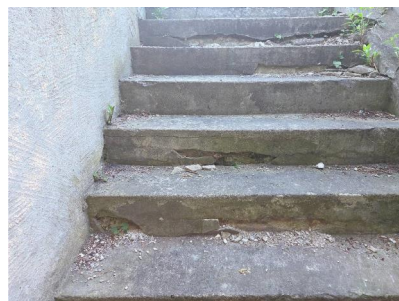
Skador finns på källartrappa.

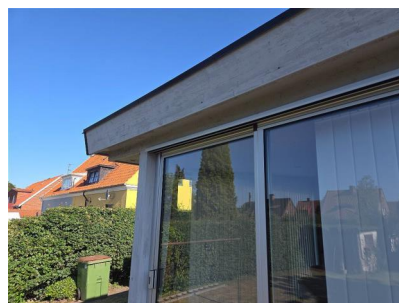
Fasadpanelen är i behov av målning/underhåll.

Fasadbeklädnad och träkonstruktioner där målningsbehov finns riskerar att få fukt- och rötskador på grund av sämre vattenavvisande förmåga. För att öka livslängden på fasadbeklädnaden rekommenderas målning och underhåll.

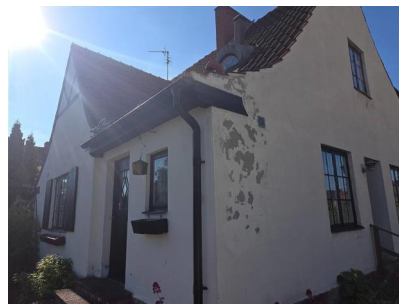
Färgsläpp förekommer på putsad fasad åt nordväst.

Enligt fastighetsägaren har tidigare inläckage åtgärdats.

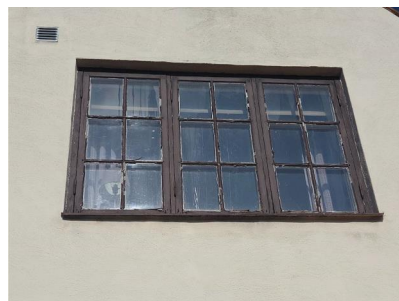
Fönster är i behov av målning/underhåll.

Fönster där målningsbehov finns riskerar att få fukt- och rötskador på grund av sämre vattenavvisande förmåga.

För att öka livslängden på fönster rekommenderas målning och underhåll.

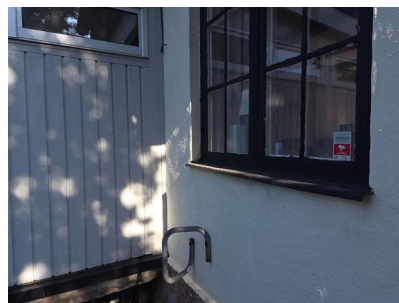
Enstaka fönsterbleck lutar fel.

Eftersom fönsterblecken lutar åt fel håll finns risk att vatten rinner in i väggen vilket i sin tur kan leda till fuktskador i väggkonstruktionen.

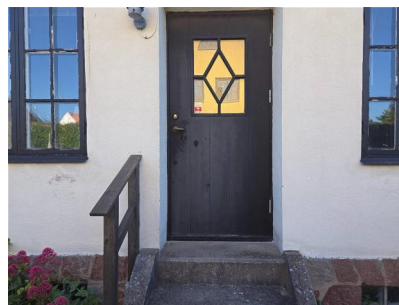
Dörr är i behov av målning/underhåll.

Dörrar där målningsbehov finns riskerar att få fukt- och rötskador på grund av sämre vattenavvisande förmåga.

För att öka livslängden på dörr rekommenderas målning och underhåll.

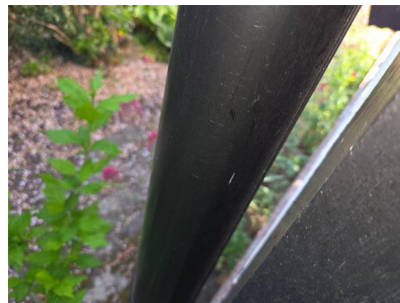
Fals på stuprör vänd mot fasad.

Falsen på stuprören kan med fördel vändas ut från fasaden för att lättare se om röret blivit skadat efter vinterns påfrestningar samt för att undvika skador på fasad vid ett eventuellt läckage.

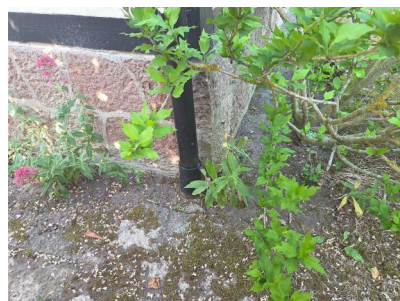
Lövsilar finns inte.

När det saknas lövsilar så finns det risk att det blir stopp i dagvattenledningen.

För att hindra stopp i dagvattenledningar rekommenderas komplettering av lövsilar.

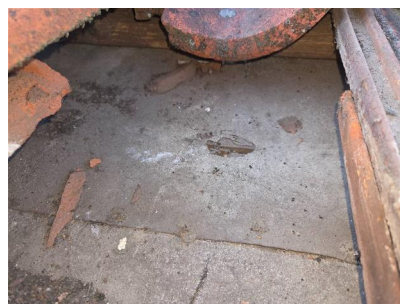
Yttertaket är äldre och i behov av renovering. Skador finns på underlagspappen och denna är bitvis mycket spröd, tidigare inläckage har förekommit vid genomföring för avloppsluftare.

Taket är äldre och har passerat tiden för sin tekniska livslängd. Renovering av yttertaket rekommenderas. Kontakta en takentreprenör för en renovering. I samband med renoveringen bör omkringliggande konstruktioner kontrolleras för att upptäcka eventuella följdskador.

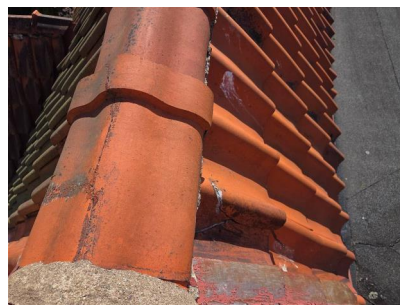
Takpannor är skadade.

Då det förekommer skadade/spruckna takpannor finns det risk för fuktskador på underliggande konstruktioner.

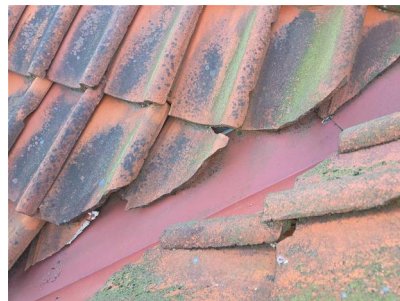
Takpannor är lösa vid vinkelrännor på taket.

Takpannorna vid vinkelrännan är inte ordentligt fastsatta i läkten. Detta medför att takpannorna kan ändra läge, vilket i sin tur kan leda till att regnvatten kan rinna in i takkonstruktionen och orsaka mikrobiella skador (angrepp av mikroorganismer) i takbrädor och takstolar.

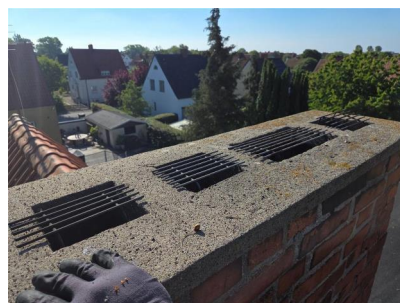
Skorstenen saknar väderskydd.

Väderskydd kan monteras för att skydda mot nederbörd som annars kan orsaka fuktskador och frostsprängning i skorstenen/ murstocken.

Vi rekommenderar att du kontaktar en fackman för att ta reda på hur och om ett väderskydd ska monteras.

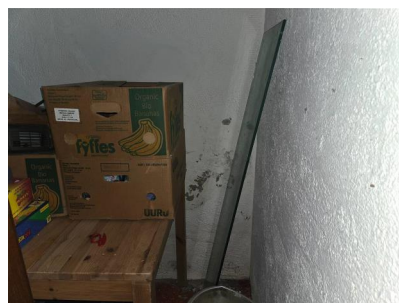
Puts- och färgsläpp finns på källarväggar.
Endast delar av källaren är uppvärmd.

Puts- och färg som släppt från underlaget invändigt på källarytterväggarna är ett tecken på att källarens utvändiga fuktskydd inte längre fungerar tillfredsställande.

För att åtgärda detta måste källarens utvändiga fuktskydd förbättras. Läs Anticimex faktablad om källare för tips och råd.

En annan viktig komponent för att skapa en torrare miljö i källaren är att tillföra värme, till exempel genom installation av fler radiatorer.

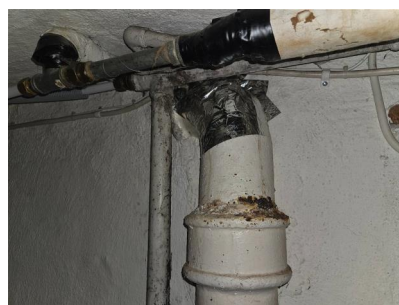
Husets rör- /avlopp- /värmeledningssystem är delvis äldre.

Detta behöver inte betyda att systemen har några allvarliga brister, men äldre rör- /avlopp- /värmeledningssystem kan ha nedsatt funktion/brister på grund av sin ålder, vilket i värsta fall kan leda till läckage.

Vi rekommenderar att en fackman kontaktas för att kontrollera husets rör- /avlopp- /värmeledningssystem samt för att hjälpa er med eventuella åtgärder. Observera att ingen besiktning av dessa system har ingått i uppdraget.

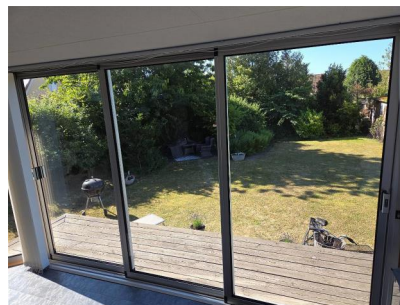
Skjutparti åt söder kärvar, se även Insamlade upplysningar.

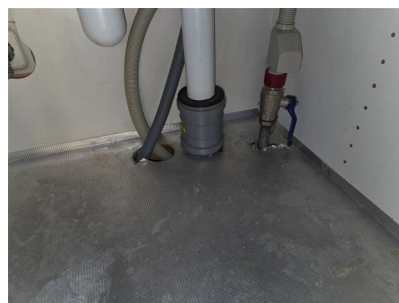
Fuktskydd saknas i diskbänkskåp.

Utan fuktskydd är det svårt att upptäcka läckage från rörledningar. Vatten kan då tränga in i omkringliggande konstruktioner och orsaka fuktskador.

För att upptäcka eventuella läckage, installera ett fuktskydd.

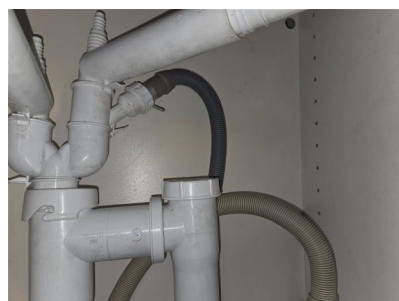
Upphängningsbygel saknas på avloppslang från diskmaskinen.

När upphängningsbygel saknas ökar risken för brott på slangen med läckage som möjlig följd.

För att hindra brott på avloppsslang rekommenderas komplettering av upphängningsbygel.

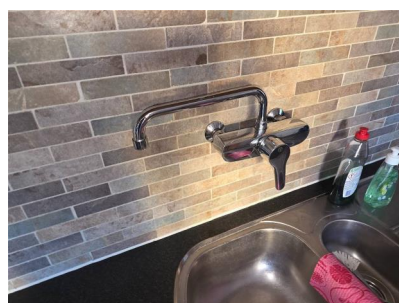
Köksblandaren saknar vridstopp.
(utloppspipen går att vrida ut över bänkskivan).

Detta kan leda till att vatten rinner ut till omkringliggande konstruktioner med fuktskador som följd.

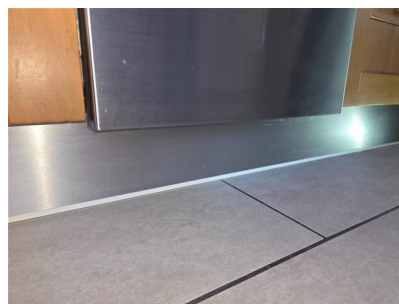
Sparksockel är tät mot golv vid diskmaskinen.

Detta medför att ett eventuellt smygläckage stannar kvar bakom sockeln vilket i värsta fall kan leda till att läckaget inte upptäcks i ett tidigt skede.

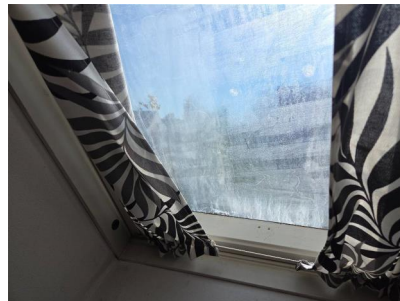
Isolerglas är punkterade (missfärgade/imma mellan rutorna).

Isolerglas som är punkterade tyder på att tätningen mellan rutorna är bristfälliga.

Kontakta glasmästare för åtgärdsförslag och bedömning av omfattningen av ett eventuellt fönsterbyte.

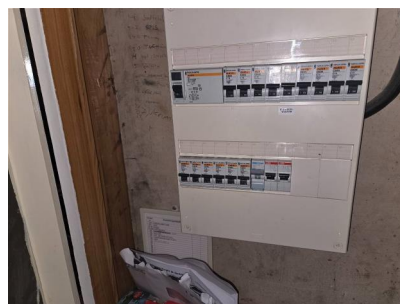
Gruppförteckning över elcentralen är inte komplett.

"Gruppförteckning" är en lista som ska vara placerad vid elcentralen. Den visar vilka säkringar som är anslutna till vilka armaturer, vägguttag och apparater. Den är också till för att underlätta vid felsökning och elarbeten.
