# Besiktningsprotokoll

Anticimex Försäkringsbesiktning i samarbete med Fastighetsbyrån

| Fastighetsadress:<br>Vintervägen 18 | |

| Besiktningsdatum:<br>2026-06-24 | Protokollnummer:<br>69779554 |

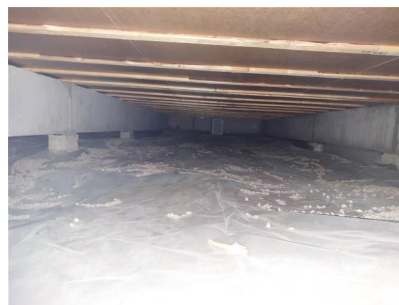
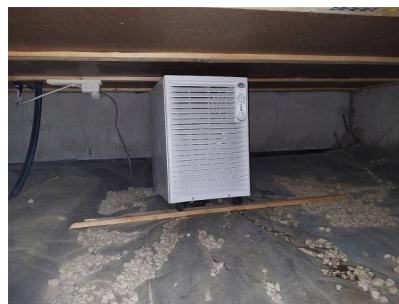
Vid kontroll av konstruktionen i krypgrund uppmättes fuktvärden under kritisk fuktnivå för mikrobiell tillväxt och normal lukt upplevdes.

Golvbjälklaget ovan den uteluftsventilerade krypgrunden riskerar att drabbas av fuktskador på grund av naturlig fuktpåverkan. Detta kan i sin tur leda till mikrobiella skador (angrepp av mikroorganismer) som kan leda till att mikrobiell lukt sprids till boendemiljön.

Risk för mikrobiell tillväxt föreligger om den relativa fuktigheten (RF) i den omgivande luften är över 75 % vilket i furuvirke motsvarar en fuktkvot (FK) på 17 %. Fuktkvoten uppmättes till 10%.

Kylavfuktare finns installerad i grunden.

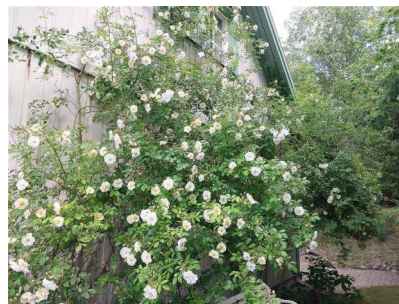
Växter finns i anslutning till byggnaden.

När det finns rabatter och växter nära byggnaden finns risk att fukt stannar kvar i väggarna. Detta kan i sin tur orsaka invändiga fuktskador. Växternas rötter kan också skada grundmuren och sätta dräneringsledningen ur funktion.

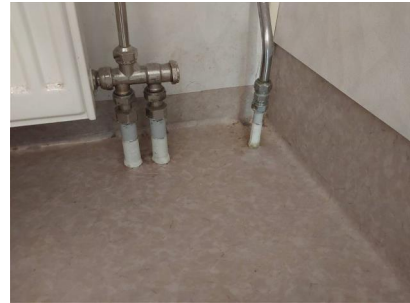
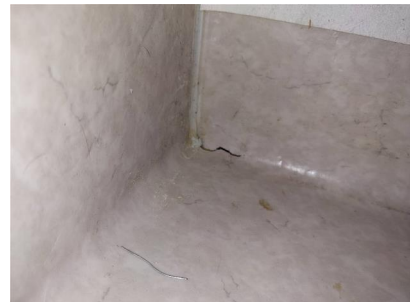
Rör genomföringar finns i golv, sprickor/otätheter förekommer i golvbeklädningen.

Detta medför en ökad risk för att vatten tränger ner i omkringliggande konstruktioner och orsakar fuktskador.

Fuktindikering i utrymmet gav inga förhöjda fuktindikationer.

Gällande våtrummen så får man kontrollera gällande branschregler vid en framtida renovering, idag finns regler som säger att rörgenomföringar ej får förekomma i golv.
