**Fastighetsuppgifter**

Grantoppen 2

Granskogsgatan 11

**Besiktningsuppgifter**

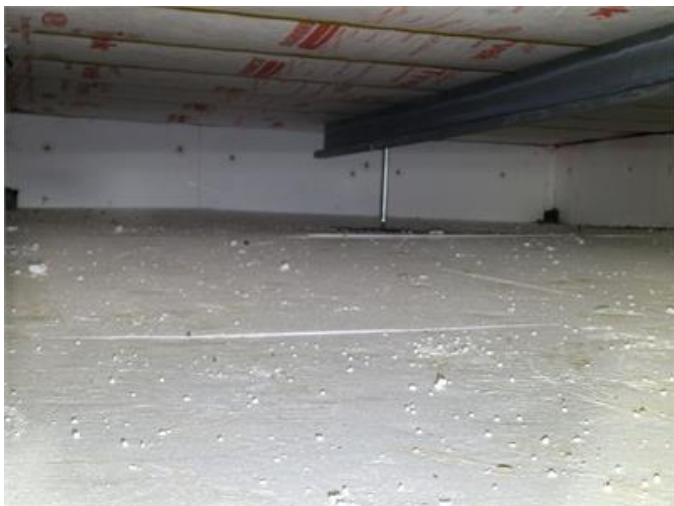
Varmisolerad grund:

| Besiktningresultat | | | | | |
|---|---|---|---|---|---|
| Grund | | X | | | Se vidare nedan under rubriken Kommentarer och Riskanalys samt bild sid 5. |

En modern varmisolerad grund är en kryppgrund som är isolerad för att hållas varm och räknas ej som någon konventionell riskkonstruktion. Tanken är att klimatet i grunden skall påminna om det som finns i boutrymmet. När man bygger hus med varmisolerad grund isoleras bjälklaget mindre och merparten av isoleringen placeras mot marken och grundmuren. Grunden bör dock regelbundet kontrolleras.
