# Besiktningsprotokoll

Anticimex Försäkringsbesiktning i samarbete med Fastighetsbyrån

| Fastighetsbeteckning:<br>Överby 6:7 | |

| Besiktningsdatum:<br>2026-06-24 | Protokollnummer:<br>69769112 |

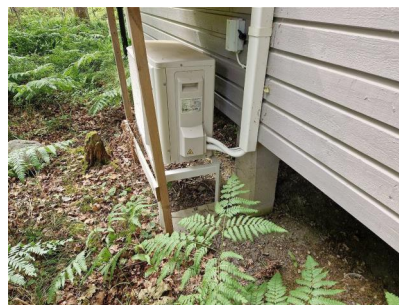
Kondensvatten från luftvärmepumpens utedel leds inte bort från husgrunden.

Detta medför ökad risk för att vatten tränger in i anslutande konstruktioner, vilket i sin tur kan leda till fuktnrelaterade skador. Observera att besiktning av byggnadens värmesystem eller värmepumpen inte har ingått i uppdraget.

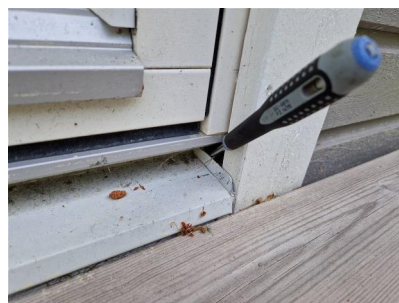
Tröskelbleck är otäta vid infästningar.

Eftersom tröskelblecken är otäta finns risk att vatten rinner in i väggen vilket i sin tur kan leda till fuktskador i väggkonstruktionen.

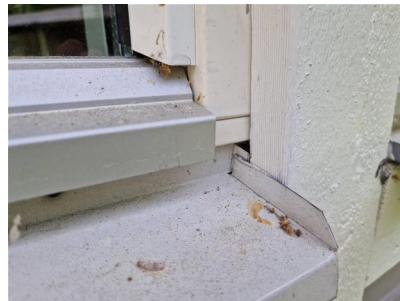
Fönsterbleck är otäta vid infästningar mot smyg

Eftersom fönsterblecken är otäta finns risk att vatten rinner in i väggen vilket i sin tur kan leda till fuktskador i väggkonstruktionen.

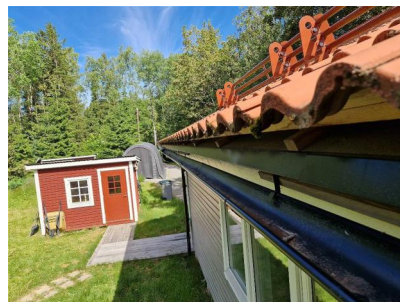
Hängrännor är monterade för nära takfot.

Detta medför att vatten från taket kan svämma över och missa hängrännor vilket kan medföra en ökad fuktbelastning på mark och plintgrund.

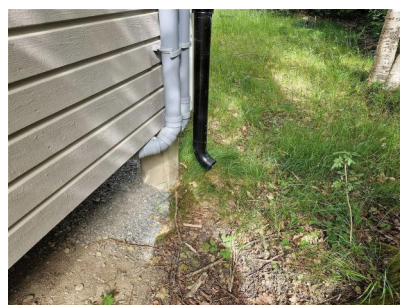
Stuprör avslutas nära husliv.

Stuprör som avslutas intill husliv (ovan mark) kan medföra en ökad fuktbelastning på grundmur/sockel med fuktrelaterade skador som följd.

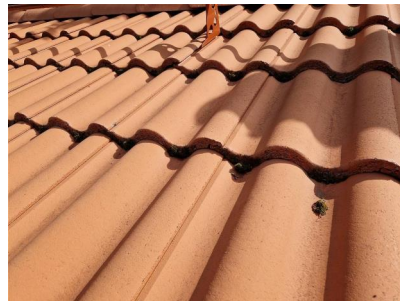
Taket är besiktigat från stegen mot takfot och takstegen.

Vid stickprovsluft av takpannor noteras papp och läkt i gott skick.

Mindre mängd mosspåväxt finns på takpannor.

För att öka livslängden på taket rekommenderas att mossan tas bort från takpannorna.

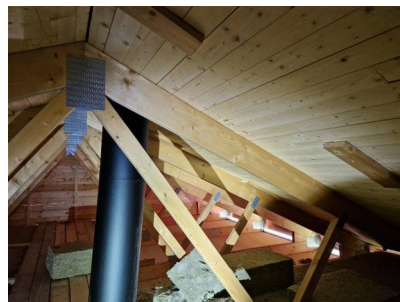
Vid kontroll av vinden uppmättes fuktvärden under kritisk fuktnivå för mikrobiell tillväxt och en normal lukt upplevdes.

Fuktkvoten i underlagstak/takbjälkar uppmättes till 8%.

Risk för mikrobiell tillväxt föreligger om den relativa fuktigheten (RF) i den omgivande luften är över 75 % vilket i furuvirke motsvarar en fuktkvot (FK) på 17 %.

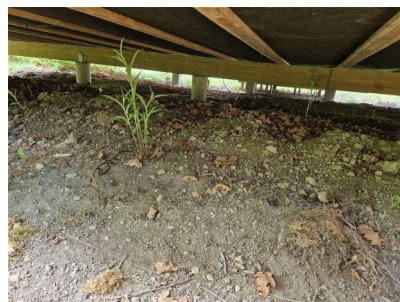
Vid kontroll av konstruktionen i plintgrund uppmättes fuktvärden under kritisk fuktnivå för mikrobiell tillväxt och normal lukt upplevdes.

Fuktkvoten uppmättes till 11 %.

Risk för mikrobiell tillväxt föreligger om den relativa fuktigheten (RF) i den omgivande luften är över 75 % vilket i furuvirke motsvarar en fuktkvot (FK) på 17 %.
