# Besiktningsprotokoll

Anticimex Försäkringsbesiktning i samarbete med Fastighetsbyrån

| Fastighetsadress:<br>Valinge Lundby 24 | |

| Besiktningsdatum:<br>2026-06-22 | Protokollnummer:<br>69764852 |

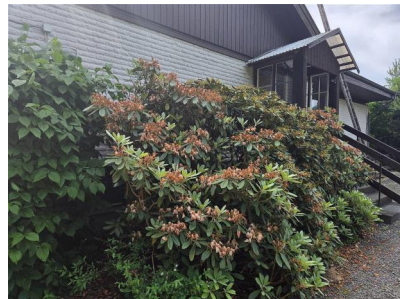
Växter finns i anslutning till grundmur.

När det finns rabatter och växter nära grundmuren finns risk att fukt stannar kvar i väggarna. Detta kan i sin tur orsaka invändiga fuktskador. Växternas rötter kan också skada grundmuren och sätta dräneringsledningen ur funktion.

Området närmast huset rekommenderas att vara fritt från växtlighet.

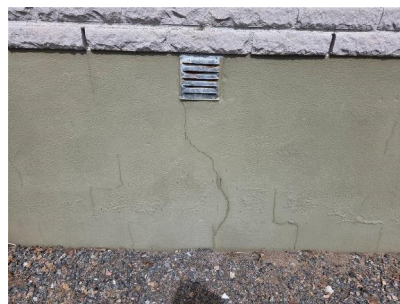
Ytliga sprickor förekommer.

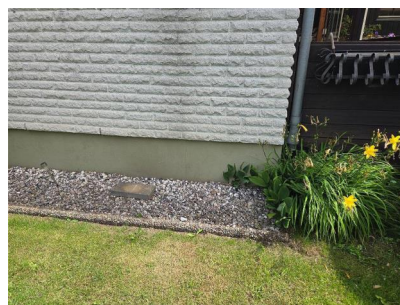
Viss omdränering har utförts.

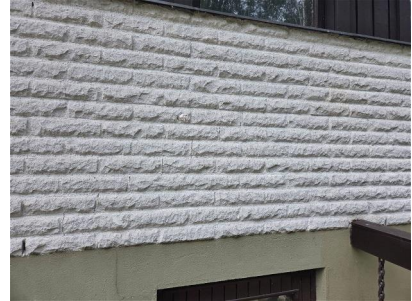
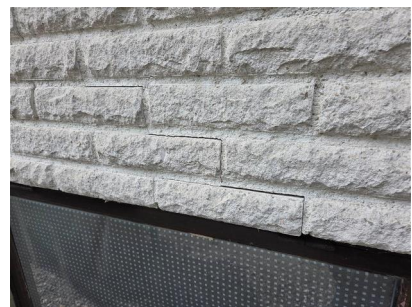
Sprickor förekommer lokalt i kalksandstensfasaden.

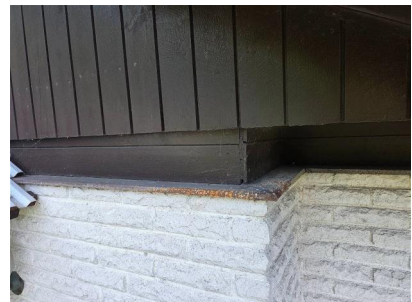
Rost finns på husets midjeplåt.

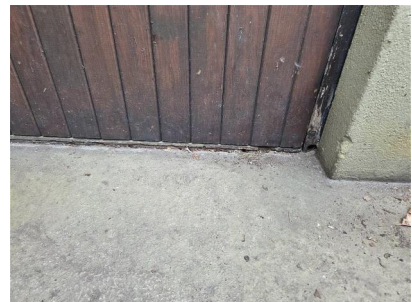
Rötskadad tröskel finns vid källardörren åt öster.

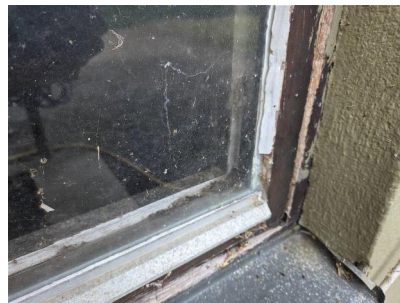
Kittsläpp förekommer på vissa fönster.

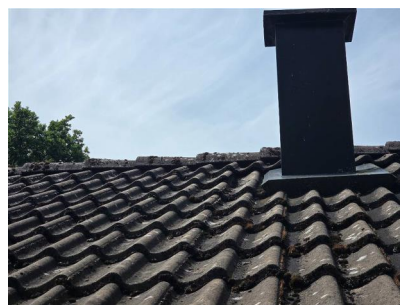
Yttertaket är äldre.

En panna åt söder har lämnat sin rätta position.

Takpannor, plåtdetaljer och underlagspapp har enligt vår bedömning en begränsad livslängd. Eftersom husets taktäckning är äldre har det ett minskat motstånd mot vatteninträngning. Detta i sin tur kan leda till fuktskador på träläkt och vidare ner i underliggande konstruktioner.

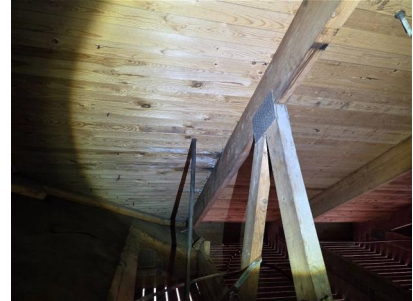
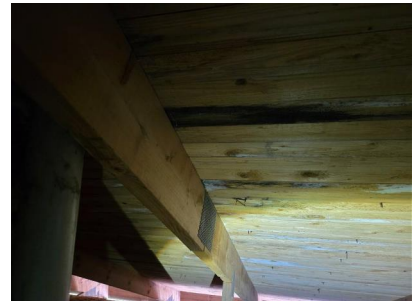
Ett område med missfärgning finns åt väster.

Ett missfärgat område finns åt söder.

Förhöjda fuktvärden uppmättes i dessa missfärgningar.

Kontakta fackman för kontroll av orsak och omfattning samt för bedömning av lämpliga åtgärder.

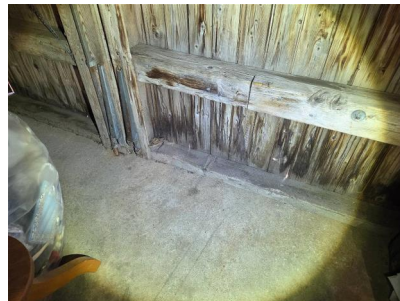
Garaget är av ett enklare oisolerat slag där otätheter förekommer vid bland annat porten.

Missfärgningar finns i portens nederkant men inga förhöjda fuktvärden påvisades.

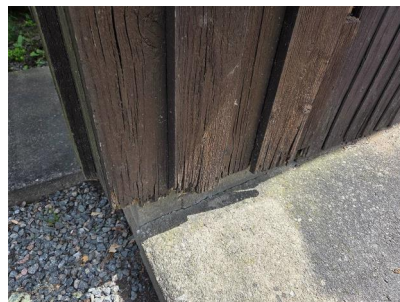
Rötskador och torrsprickor finns i fasaden.

Rötskador finns i takstolsbrädor där sargen saknas åt öster.

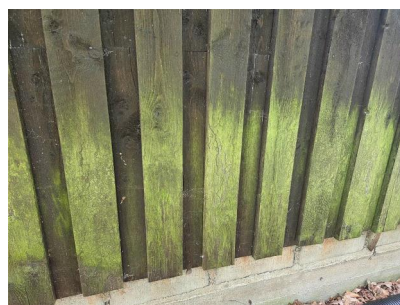
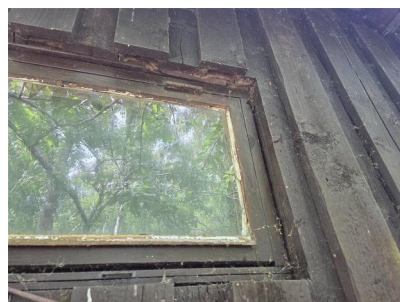
Algpåväxt finns lokalt och kittsläpp finns från fönster.

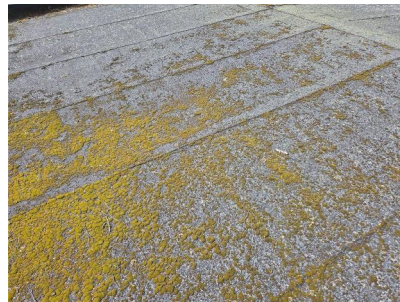
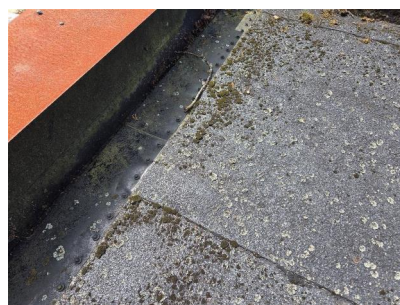
Mossa finns på gargetaket och enstaka blåsor finns pappen.

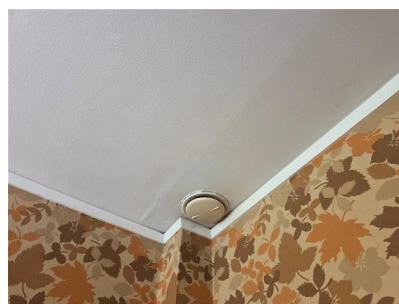
En formförändring finns i taket nära frånluftsventilen.

Inga förhöjda fuktindikationer påvisades.

Formförändringar kan bero på olika saker och kan vara ett tecken på en tidigare eller en pågående fuktskada.

Vi rekommenderar en fördjupad undersökning för att bedöma orsak och omfattning.

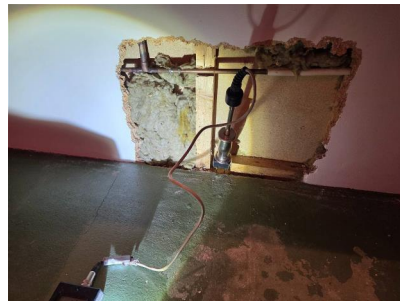
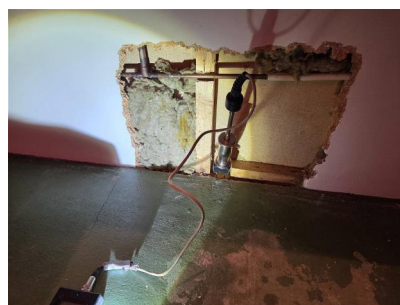
Ett provhål fanns i väggen i förråd 1 mot dusch/toalett.

Fuktkvoten mättes en några cm ned i golvregeln till 17 % och i väggregeln till 14%.

Ingen avvikande lukt kändes från provhålet eller från väggens träfiberskiva.

Det finns risk för mikrobiell tillväxt om den relativa fuktigheten i luften är över 75 %, vilket i gran- och furuvirke motsvarar en fuktkvot på cirka 17 %.

Källaren med uppreglade väggar riskerar att drabbas av fuktskador på grund av naturlig fuktpåverkan från mark. Detta kan i sin tur leda till mikrobiella skador (angrepp av mikroorganismer) som kan leda till att mikrobiell lukt sprids till boendemiljön. Om problem uppstår med lukt måste väggar av organiskt material rivas ut.
