**Fastighetsuppgifter**

Lerum 13:13

Kring-Alles väg 42F

**Besiktningsuppgifter**

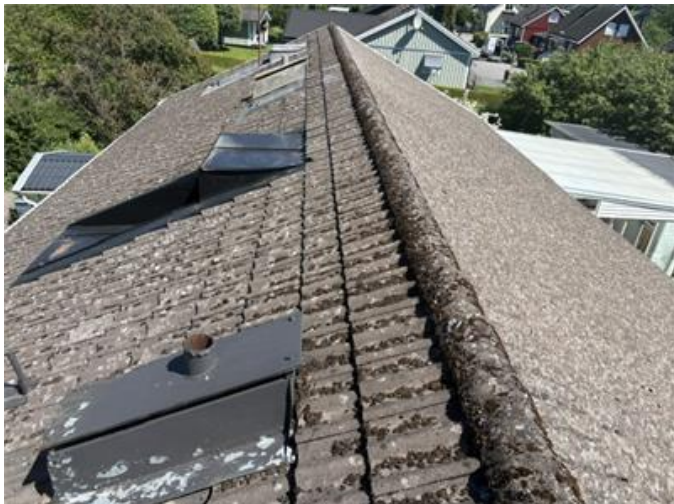
| Besiktningsresultat | | | | | |
|---|---|---|---|---|---|
| Tak | | | X | | Taktäckningen är av äldre standard/datum. Underlagstaket består av träfiberskivor. Otätheter/brister förekommer i taktäckningen. Kontakta en fackman för vidare kontroll/åtgärd. Se kommentar/riskanalys. Bild 1 & 2 |

-Då taktäckningen är av äldre standard/datum och när brister förekommer kan det ha ett minskat motstånd mot vatteninträngning. Detta i sin tur kan leda till fuktskador som kan påverka byggnaden negativt.

-Då underlagstaket består av träfiberskivor finns risk att regn/fukt tränger in i skarvar vid ogynnsam väderlek med läckage på vindsutrymmet som följd. Detta kan påverka byggnaden negativt.

Bilden visar vy av tak.

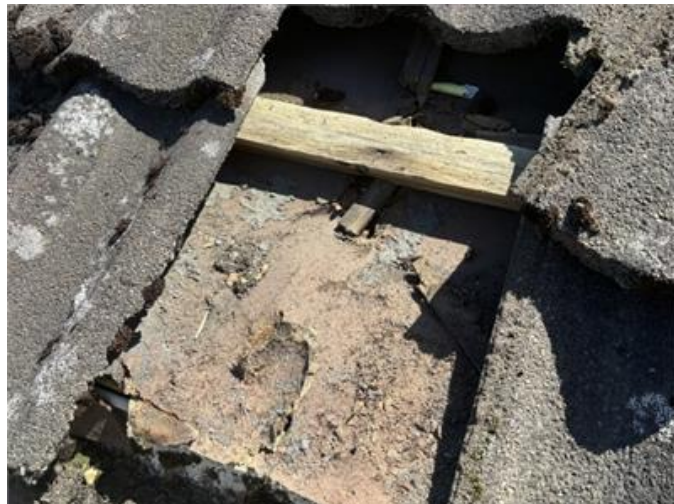
Bilden visar exempel på otätheter/brister i/med taktäckningen.

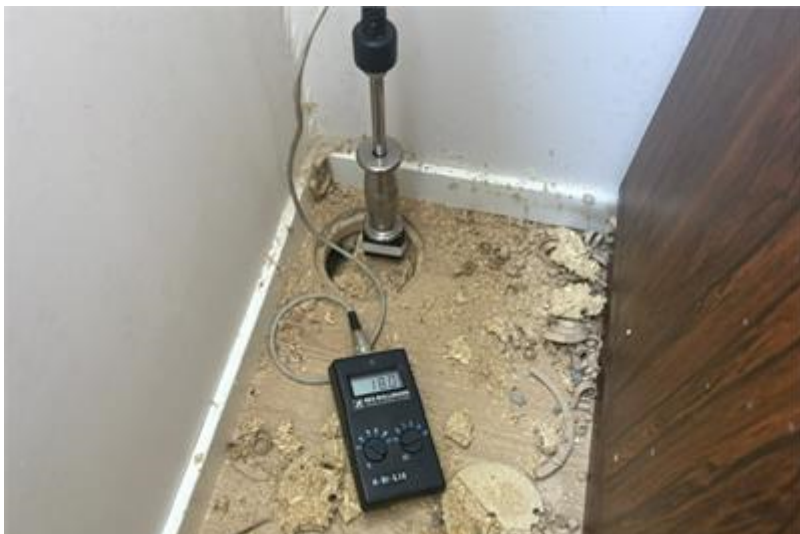
Det kritiska gränsvärdet för mikrobiell tillväxt är ca 17% fuktkvot i trä och för rötskador/svamp ca 28% fuktkvot i trä.

Vid kontroll av konstruktion mättes fuktkvoter stickprovvis i den uppreglade golvkonstruktionen genom ett provhål i golvet i sovrum 1 till ca 18% fuktkvot samt i ytterväggssyllen genom samma provhål till ca 23% fuktkvot. Inga avvikande lukter kunde kännas i byggnaden vid besiktningstillfället.

Det rekommenderas att denna besiktning kompletteras med en fördjupad undersökning för att utreda orsaken till samt omfattningen av de fuktrelaterade skadorna/bristerna.
