# Besiktningsprotokoll

Anticimex Försäkringsbesiktning i samarbete med Fastighetsbyrån

| Fastighetsadress:<br>Danviksvägen 20 | |

| Besiktningsdatum:<br>2026-06-25 | Protokollnummer:<br>69782529 |

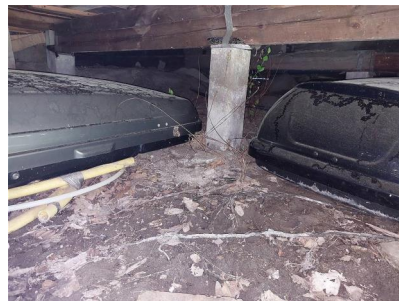
Vid kontroll av konstruktionen uppmättes fuktvärden över kritisk fuktnivå för mikrobiell tillväxt.

Uteluftsventilerade plintgrunder med bjälklag av organiskt material har ofta fuktskador på grund av naturlig fuktpåverkan. Detta kan resultera i mikrobiella skador.

Risk för mikrobiell tillväxt föreligger om den relativa fuktigheten (RF) i den omgivande luften är över 75 % vilket i furuvirke motsvarar en fuktkvot (FK) på 17 %. Fuktkvoten uppmättes till 18%.

I övrigt förekommer organiskt material på marken samt fuktig markbädd lokalt.

Grunden är besiktad från krypbara delar och är inbyggd med träsocklar på sidorna.

Vi rekommenderar en fördjupad undersökning för att bedöma orsak och omfattning.

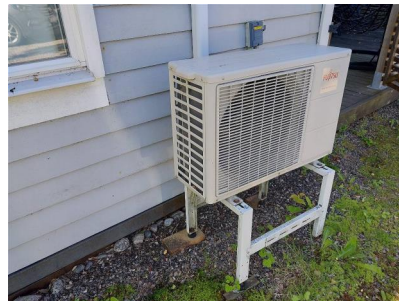
Kondensvatten från luftvärmepumpens utedel leds inte bort från husgrunden.

Detta medför ökad risk för att vatten tränger in i anslutande konstruktioner, vilket i sin tur kan leda till fuktrelaterade skador. Observera att besiktning av byggnadens värmesystem eller värmepumpen inte har ingått i uppdraget.

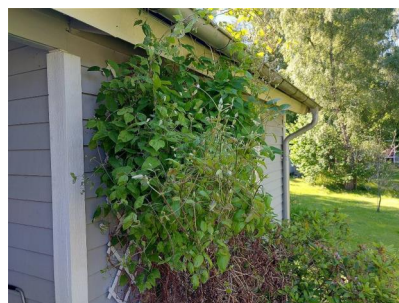
Fasadbeklädnad samt övriga trädetaljer på huset är i behov av målning/underhåll.

Fasadbeklädnad och träkonstruktioner där målningsbehov finns riskerar att få fukt- och rötskador på grund av sämre vattenavvisande förmåga. För att öka livslängden på fasadbeklädnaden rekommenderas målning och underhåll.

Växtlighet förekommer lokalt mot fasad.

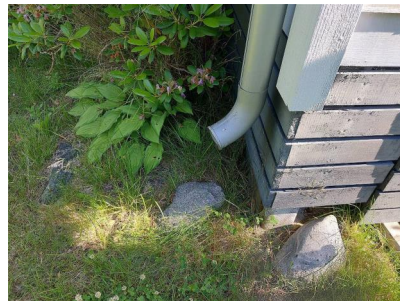
Stuprör avslutas nära husliv.

Detta kan medföra en ökad fuktbelastning på grunden, sockel samt fasad med fuktrelaterade skador som möjlig följd.

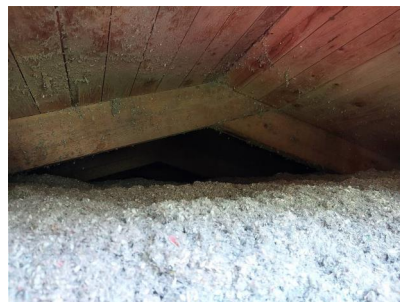
Vindsutrymmet har inte kunnat besiktas då vinden är tilläggsisolerad och landgångar saknas (är även för trång för att komplettera med landgångar).

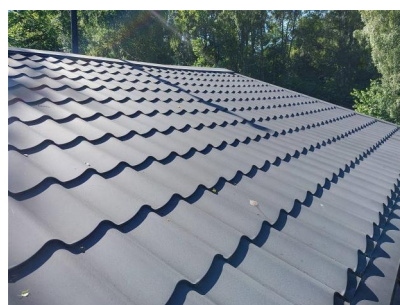
Inget att notera.

Taket har besiktats från marken samt från stige uppställd mot takfot.

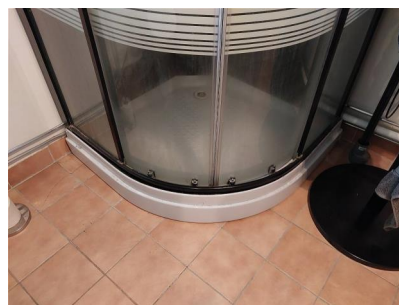
Våutrymmet har äldre yt-/tätskikt med bland annat rör genomföringar i golv, sprickor förekommer på ett flertal ställen i klinker, klinker har släppts från underlaget (vidhäftningen mellan klinker och underlag har upphört, så kallat bomljud uppstår)

Eftersom funktionen, som innebär att ytskiktet/tätskiktet ska vara vattentätt, kan vara nedsatt finns en ökad risk att vatten tränger igenom ytskiktet/tätskiktet med vattenskador i omkringliggande konstruktioner som följd.

Golvbrunnen är inte besiktningsbar då den är placerad under duschkabina (duschkabinen måste flyttas för att brunnen ska vara besiktningsbar)

Vi rekommenderar en kompletterande besiktning när golvbrunnen är tillgänglig och rengjord.

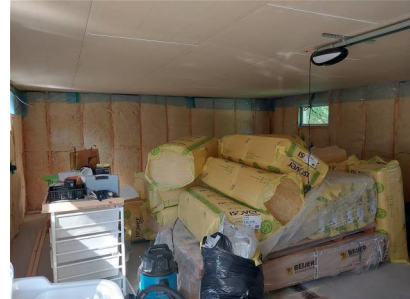
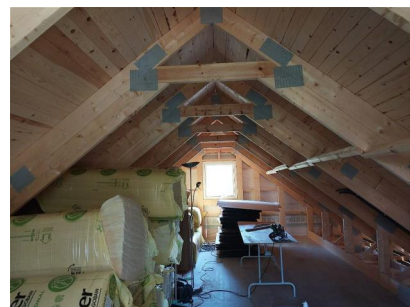
Garaget är ej färdigställt varken på entréplan eller övre plan.

Övre plan är tänkt att inredas men kan även ses som ennockvind utan något avvikande att notera.
