# Besiktningsprotokoll

| Fastighetsbeteckning:<br>Storbyn 44:12 | |
| Fastighetsadress:<br>Hästhagsvägen 8 | |

| Besiktningsdatum:<br>2026-06-23 | Protokollnummer:<br>69772865 |

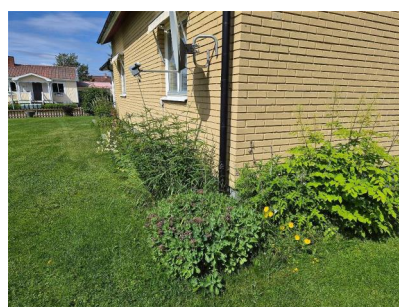
Växter finns i anslutning till grundmur.

När det finns rabatter och växter nära grundmuren finns risk att fukt stannar kvar i väggarna. Detta kan i sin tur orsaka invändiga fuktskador. Växternas rötter kan också skada grundmuren och sätta dräneringsledningen ur funktion.

Området närmast huset rekommenderas att vara fritt från växtlighet.

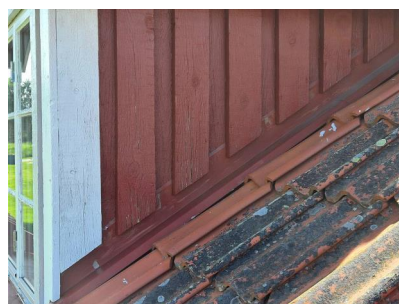
Enstaka panelbrädor har mindre rötskador.  
Delar av fasadpanelen är i behov av målning/underhåll.

För att öka livslängden på fasadbeklädnaden rekommenderas målning och underhåll. I samband med ommålning rekommenderas att de rötskadade panelbrädorna byts ut.

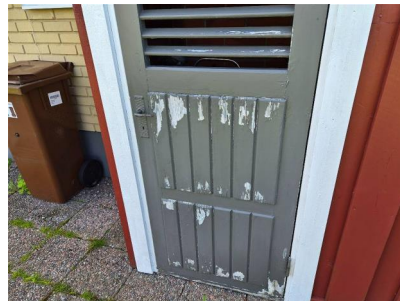
Dörr till soptum har färgsläpp

För att öka livslängden på dörr rekommenderas målning och underhåll.

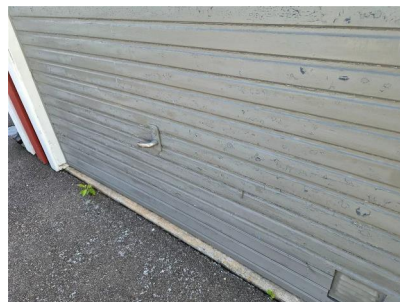
Garageport är i behov av målning/underhåll.

För att öka livslängden rekommenderas målning och underhåll.

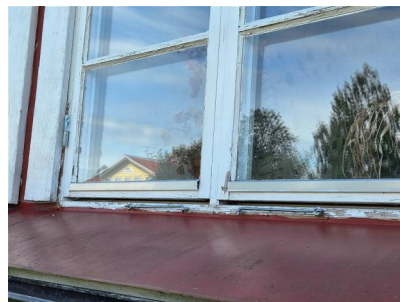
Fönster på takkupan är i behov av målning/underhåll.

För att öka livslängden på fönster rekommenderas målning och underhåll.

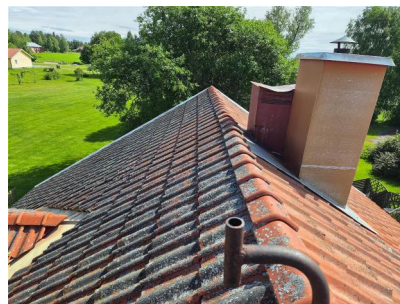
Yttertaket är äldre.

Takpannor, plåtdetaljer och underlagspapp har enligt vår bedömning en begränsad livslängd. Eftersom husets taktäckning är äldre har det ett minskat motstånd mot vatteninträngning. Detta i sin tur kan leda till fuktskador på träläkt och vidare ner i underliggande konstruktioner.

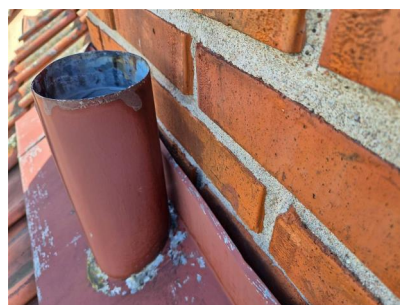
Skorstensbeslag är otätt mot skorstenen.

Risk att vatten tränger in och orsakar skador på underliggande konstruktioner.

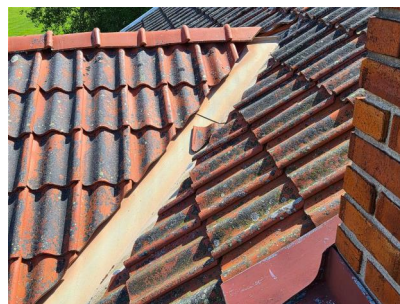
Noterades att takpanna är lös vid vinkelränna

Lägg tillbaka lösa pannor.

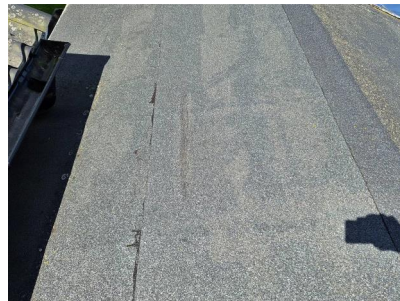
Takpappen är äldre.

Tätskiktet på ett platt/låglutande tak har enligt vår bedömning en begränsad livslängd. Eftersom takpappen är äldre har det ett minskat motstånd mot vattengenomträngning. Detta i sin tur kan leda till att takkonstruktionen drabbas av fuktskador.

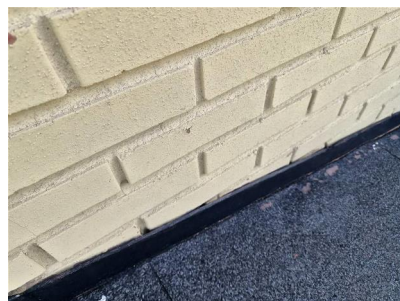
Anslutningen mellan tak och vägg är inte helt tät.

Detta medför risk för att regnvatten kan rinna in mellan anslutningen och väggen, vilket i sin tur kan leda till mikrobiella skador (angrepp av mikroorganismer) i tak- och väggkonstruktioner.

Täta mellan tak och vägg.

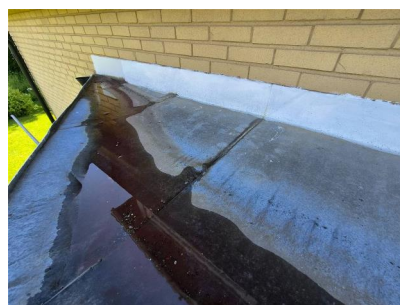
-Yttertaket är äldre.

-Vatten är stående på taket.

Plåtdetaljer och underlagspapp har enligt vår bedömning en begränsad livslängd. Eftersom husets taktäckning är äldre har det ett minskat motstånd mot vatteninträngning. Detta i sin tur kan leda till fuktskador på träläkt och vidare ner i underliggande konstruktioner.

När vatten blir stående tyder det på att avrinningen är dålig, risk att vatten tränger in i underliggande konstruktioner.

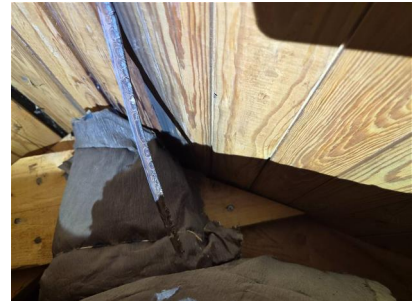
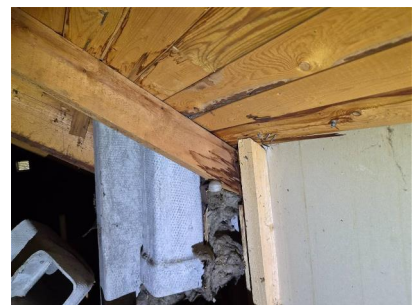
Underlagstaket har fuktfläck runt röret för gamla expansionskärlet, och mellan takhuvar.

Fuktfläckar kan bero på olika saker, och kan vara ett tecken på en tidigare eller ett pågående läckage.

Fuktindikering i områdena gav inga förhöjda fuktindikationer.

Vi rekommenderar en fördjupad undersökning för att bedöma orsak och omfattning.

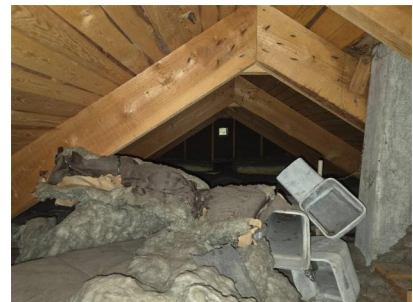
Vid kontroll av vinden uppmättes fuktvärden under kritisk fuktnivå för mikrobiell tillväxt och en normal lukt upplevdes.

Fuktkvoten i underlagstak/takbjälkar uppmättes till 9 %.

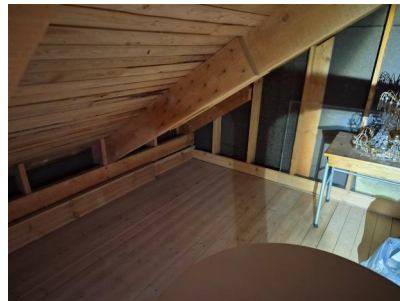
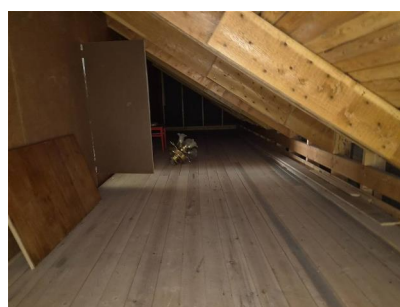
Vid kontroll av vindar uppmättes fuktvärden under kritisk fuktnivå för mikrobiell tillväxt och en normal lukt upplevdes.

Fuktkvoten i underlagstak/takbjälkar uppmättes till under 8 %.

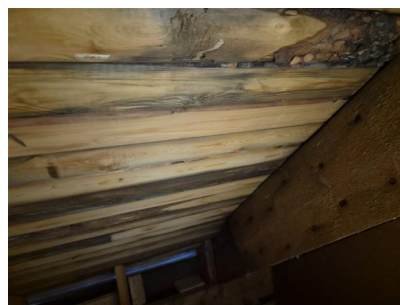
Underlagstaket har fuktfläckar.

Dessa bedöms komma innan man byggde takkupan, och det var ett takfönster där.

Fuktindikering på fuktfläckar gav inga förhöjda fuktvärden.

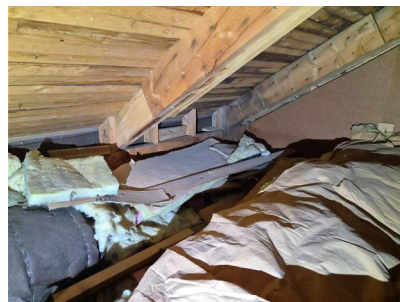
Vid kontroll av vinden uppmättes fuktvärden under kritisk fuktnivå för mikrobiell tillväxt och en normal lukt upplevdes.

Fuktkvoten i underlagstak/takbjälkar uppmättes till under 8 %.

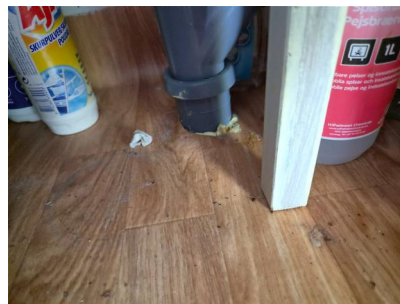
Fuktskydd i diskbänkskåp är otätt runt avloppsrör.

Utan korrekt fuktskydd är det svårt att upptäcka läckage från rörledningar. Vatten kan då tränga in i omkringliggande konstruktioner och orsaka fuktskador.

För att upptäcka eventuella läckage, täta runt rör.

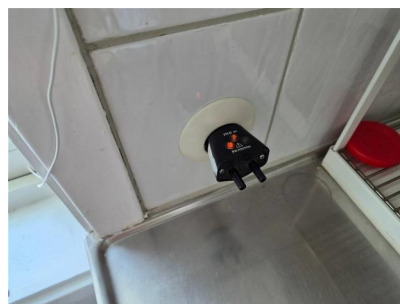
Funktionskontroll av jordade eluttag.

Vid stickprovskontroll av jordade eluttag noterades inga avvikelser.

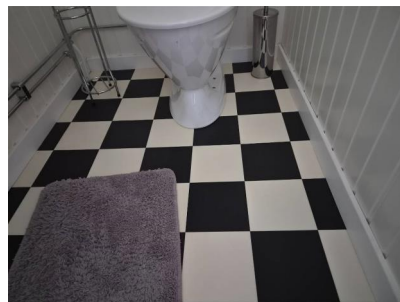
Golvet i utrymmet är inte fuktsäkrat mot väggar och tröskel.

Avsaknaden tätskikt på golvet ökar risken att vatten tränger in i angränsande konstruktioner och rum vilket i sin tur kan leda till fuktrelaterade skador.

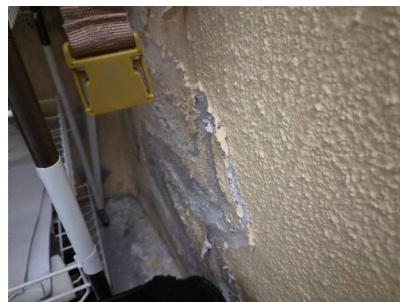
Utvändigt fuktskydd är äldre.

Eftersom källarens utvändiga fuktskydd (dagvattenssystem, dräneringssystem samt källarytterväggarnas utvändiga fuktskydd) är äldre, så kan systemet ha nedsatt funktion. Detta ökar risken för invändiga fuktskador i källaren.

Detta kan ses i några rum som färg/putssläpp

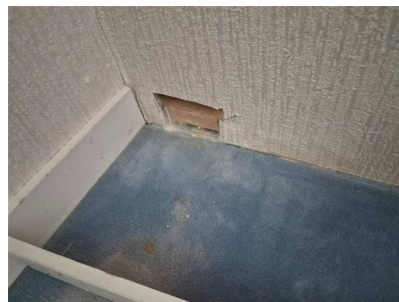
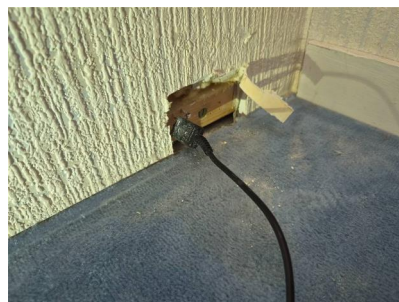
Vid kontroll av konstruktion uppmättes fuktvärden under kritisk nivå för mikrobiell tillväxt och normal lukt upplevdes.

Källargrundmurar med påreglade isolerade ytterväggar.  
Fuktkvoten uppmättes mellan 10-14 %, den relativa fuktigheten uppmättes mellan 64-74 % och en normal lukt kunde kännas i golv/vägg vinkel.

Befintlig påreglad vägg och eventuella väggsyllar riskerar att drabbas av fuktskador på grund av naturlig fuktpåverkan. Detta i sin tur kan leda till mikrobiella skador (angrepp av mikroorganismer) som kan resultera i att mikrobiell lukt sprids till boendemiljön. Om regler/syllar är tryckimpregnerade kan även en kemisk lukt förekomma.

Kontrollen utfördes bakom sockel på två ställen i rummet.

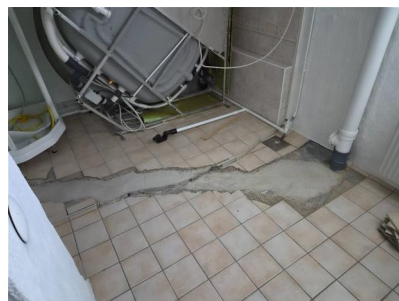
Kakelplattor saknas på delar av golvet.

Avlopp har bytts i golven, Utrymmet har inte färdigställts efter det.
