Skulltorp 1:864

Synemansvägen 4A

| Uppdragsnummer | O32765 |
| Besiktningsdatum | 2026-06-24 |

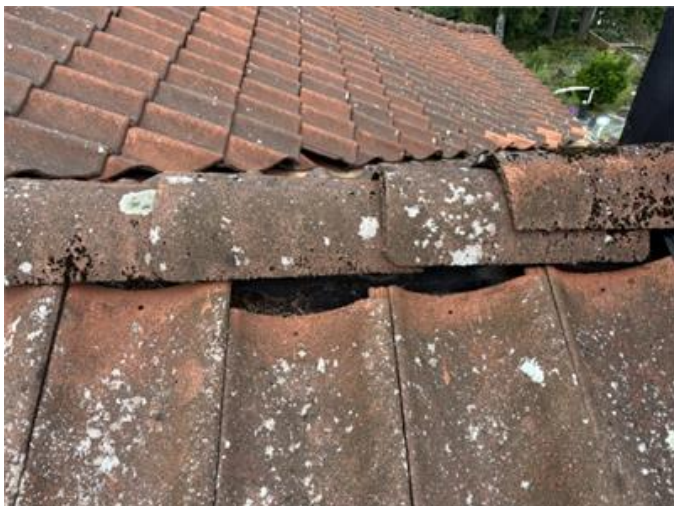
| Besiktningsresultat | | | | | |
|---|---|---|---|---|---|
| Tak | | | X | | Taket är av äldre standard. Det finns ej någonnocktätning. Delar av den översta läkten har släppt med påföljd att takpannor glidit ner. Det förekommer takpannor som ligger i fel läge. Se kommentar/riskanalys. |

Då taktäckningen är av äldre standard har taket ett minskat motstånd mot vatteninträngning. Detta i sin tur kan leda till fuktskador på takkonstruktionen vilket kan påverka byggnaden och dess inomhusklimat negativt.

När det finns brister i den yttre taktäckningen finns det risk för att vatten kan tränga in och orsaka fuktrelaterade skador i underliggande konstruktion.

Övre takpannor som glidit ner.

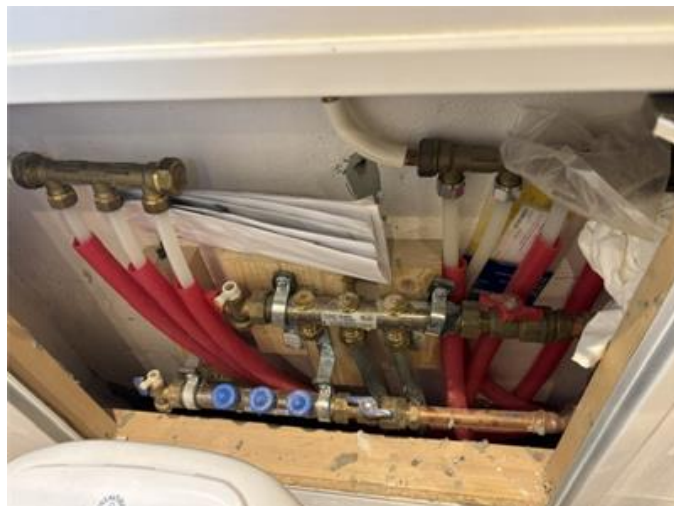
| Besiktningsresultat | | | | | |
|---|---|---|---|---|---|
| Duschrum | | X | | | Vatten/värmefördelare är ej fuktsäkert installerat. Se kommentar/riskanalys. Brunnsmanshett ej synlig pga. fix/fog. |

Ej fuktsäkert installerade va-installationer kan vid ett ev. läckage orsaka fuktrelaterade skador i omkringliggande konstruktioner. Det kan ta tid att upptäcka läckage/skada. Dessa skador påverkar byggnaden negativt.

Va-installationer ej fuktsäkert installerade.

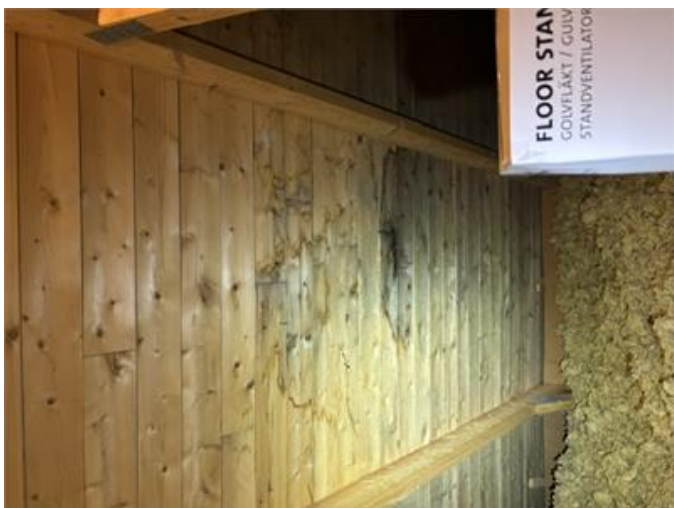
| Besiktningsresultat | | | | | |
|---|---|---|---|---|---|
| Nockvind | | X | | | Missfärgning samt mikrobiell påväxt noterades på nockvindens underlagstak. Se kommentar/riskanalys. Se även rubrik tak. |

När det finns brister i tätningen mellan ett kallt och ett varmt utrymme finns det en risk att relativt varm och fuktig luft kommer ut från det varma utrymmet till det angränsande kalla utrymmet och träffar en kall yta och kondenserar. Missfärgning på yttertakskonstruktionen är en indikering på att inneluften har kommit ut i vinden så att ett gynnsamt klimat för en mikrobiell tillväxt har uppstått. Det kan vara en indikering på att ventilationen inomhus är undermålig. Får detta fortgå finns det en risk att man kan få skador på konstruktioner som i en förlängning påverkar byggnaden och inomhusmiljön negativt.

Missfärgningar pånockvindens underlagstak.

Konturerna på missfärgningarna kan tex ritas in för bättre kontroll på fläckarna för att se om de förändras. Om missfärgningarna ökar i omfattning/storlek bör kontakt tas med en takläggare för att utreda orsak och omfattning.

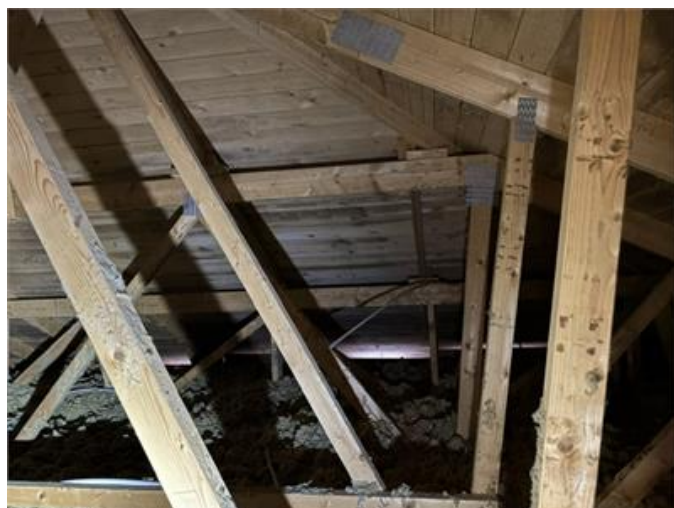
Översiktspildnockvind.

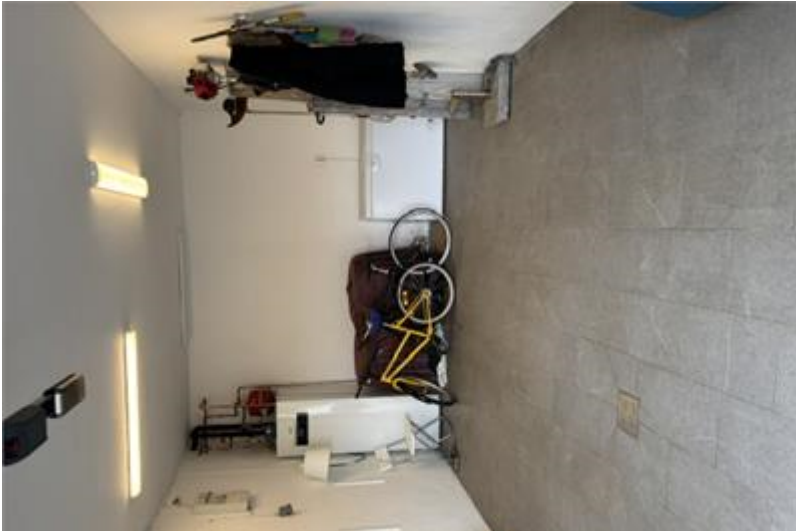
En betongplatta på mark med underliggande isolering bedöms ej som en s.k. konventionell riskkonstruktion och någon riktad håltagning med fuktmätning har därför inte utförts.

Inget att notera.

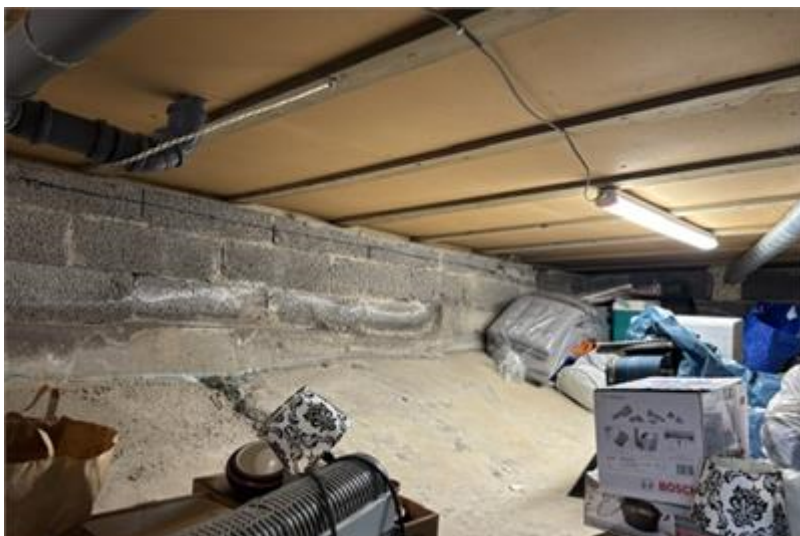
| Besiktningsresultat | | | | | |
|---|---|---|---|---|---|
| Krypgrund | | X | | | Krypgrunden bedöms som en riskkonstruktion. Träskyddsbehandlat virke förekommer i krypgrund. Se kommentar/riskanalys. Det noterades förvaring av organiskt material i form av lösöre, det rekommenderas att det avlägsnas. |

Samtliga mätningar är stickprovskontroller. Gränsen för mikrobiell tillväxt i trä går vid ca 17% fuktkvot. Marken utgörs av betong samt flis med plastfolie. Stödmurar består av murverk och blindbotten av träfiberskivor och brädor samt syllar av träskyddsbehandlat virke. Mätning utfördes i syllar samt blindbottenbrädor och bjälklag, fuktkvoten uppmättes till mellan ca 14%-16%.

Utifrån erfarenhet betraktas krypgrunder som riskkonstruktioner. På grund av förhöjd fuktstatus- dels orsakad av fuktvandring från marken och dels orsakad av uteluft som släpps in i grunden främst under den varma tiden av året – kan följdskador med negativ inverkan på såväl byggnaden som inomhusmiljön uppstå i utrymmet och angränsande konstruktioner (t.ex. överliggande bjälklag och uppreglad golvkonstruktion). Vidare är det känt att träskyddsbehandlat virke i många fall har medfört att en besvärande lukt har upplevts i byggnader.
