**Fastighetsuppgifter**

Smedjan 1

Smedjegatan 9

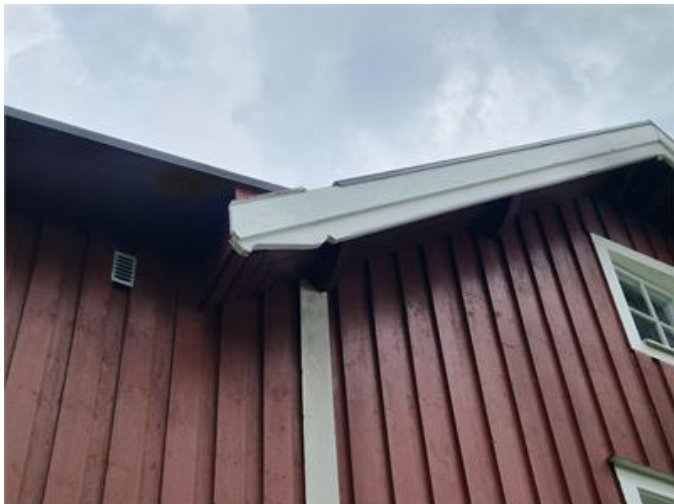
| <b>Besiktningresultat</b> | | | | | |
|---|---|---|---|---|---|
| Tak | | X | | | <ul style="list-style-type: none"> <li>- Del av kantplåt har lossnat och bör kompletteras. Se även bild sid 5.</li> <li>- Genomföringar av skruv förekommer i takplåt. Detta ökar risken för fuktgenomträngning. Se även bild sid 5.</li> </ul> (Taket besiktat från mark och från balkonger) |

Tak:  
Del av kantplåt har lossnat.

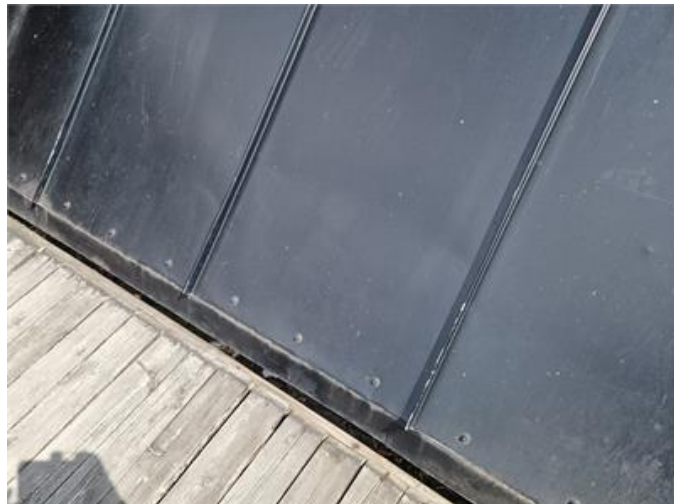
Tak:  
Genomföringar av skruv förekommer i takplåt.

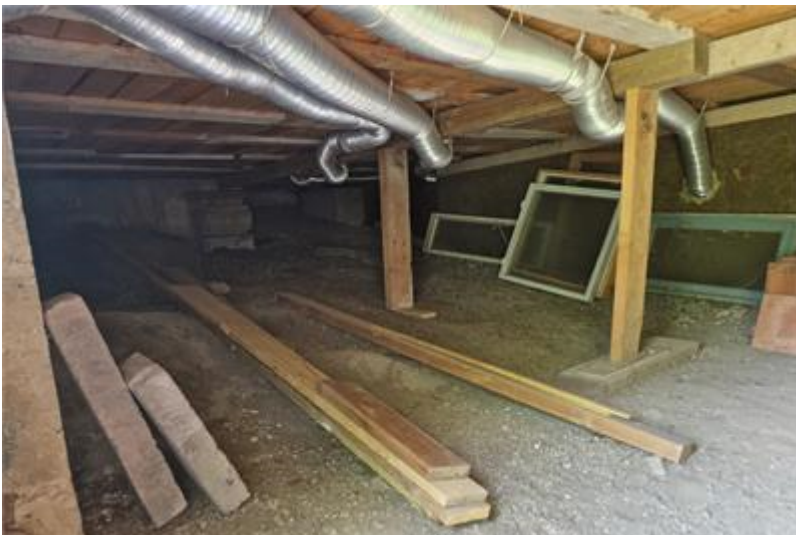
Det kritiska gränsvärdet för mikrobiell tillväxt brukar anges till ca 15-17% fuktkvot (FK).

FK i aktuell grund uppmättes till 14% och ingen avvikande lukt upplevdes i utrymmet vid besiktningstillfället.
