Surte 4:133

Trädgårdsvägen 32B

| Uppdragsnummer | O32775 |
| Besiktningsdatum | 2026-06-25 |

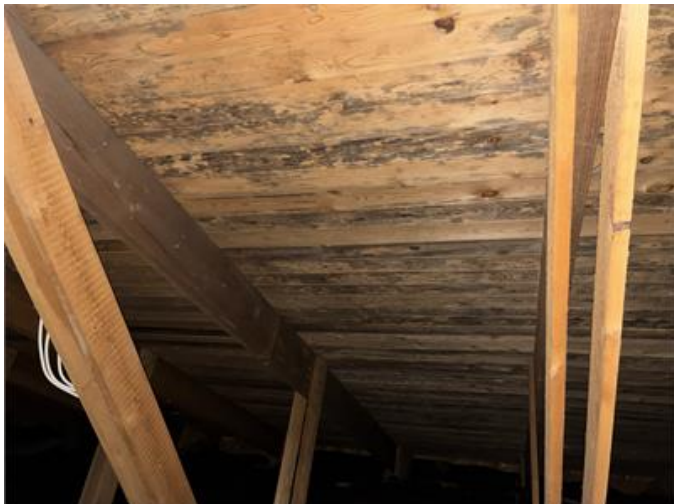
| Besiktningsresultat | | | | | |
|---|---|---|---|---|---|
| Nockvind | | X | | | Mikrobiell påväxt finns på underlagstaket. Se kommentar/riskanalys. |

Den upptäckta mikrobiella påväxten på underlagstaket indikerar att vinden periodvis tillförs eller har tillförts fukt inifrån bostaden, som den kallare delen av året riskerar att kondensera mot underlagstaket (sk konvektionsskada). För att komma tillrätta med detta måste fukttillförseln inifrån bostaden minskas. Detta kan göras genom att ventilationen i bostaden förbättras samt att eventuella otätheter i vindsbjälklaget (tak/väggvinklar, vindslucka mm.) tätas. Generellt rekommenderas forcerad frånluftsventilation i våtrum och friskluftsventiler i sovrum och sällskapsrum.

Nockvind: mikrobiell påväxt noterades på underlagstaket.

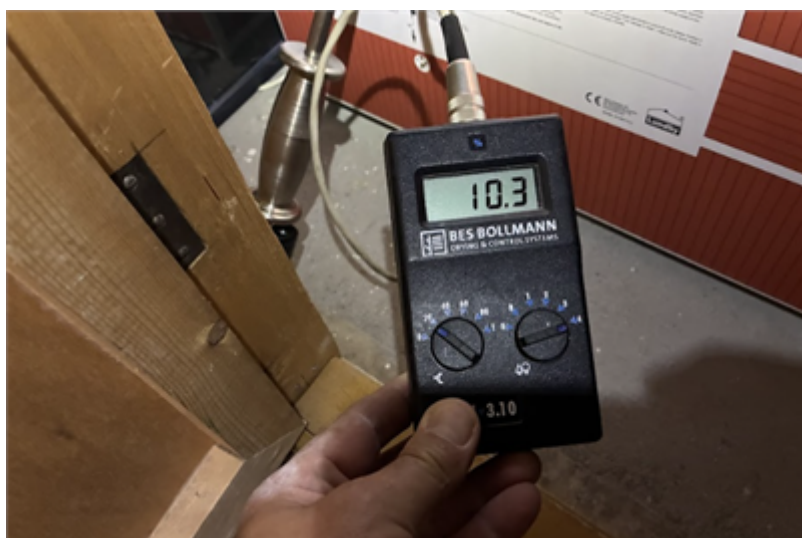
Kontroll av konstruktionen gjordes via stickprovsmässig håltagning i vägg i allrum samt fuktkvotsmätning i trappförråd.

Vägg noterades vara uppreglad med stålregel och utan isolering.

Fuktvärden under gränsvärde för mikrobiell tillväxt uppmättes i regel i trappförråd.

Fuktkvoten uppmättes till 10-11%

Risk för mikrobiell tillväxt föreligger vid en fuktkvot på 17%.
