Vislanda 64:10

Dalvägen 19

Uppdragsnummer	G39098
Besiktningsdatum	2026-06-23
Besiktningföretag	OBM Kronoberg AB
Besiktningförrättare	Filip Åkerblom
Närvarande	Nuvarande fastighetsägare.
Giltig till och med	2027-06-23

Byggnadsbeskrivning	Byggnadsår
Friliggande 1,5-plans bostadsbyggnad med fristående carport med förrådsdel.	1978
Till eller ombyggnad	Övrigt
Ja, tillbyggt 1987.	Uthus ingår ej i besiktning.

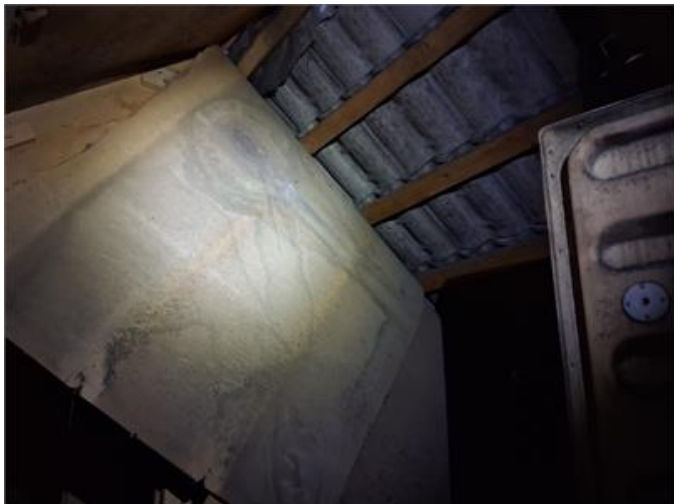
Det förekommer mikrobiella tillväxter på insidan av yttertaket (masonit). Oftast beror mikrobiella tillväxter på vind (kattvind, vind, stödbensväggar) att det vintertid, på grund av otätheter i bjälklaget kan leta sig upp varm fuktig luft från inomhusmiljön som kondenserar mot svalare ytor. Att åtgärda husets inomhusventilation reducerar fuktbelastningen mot vinden. Man bör därför ha en god luftväxling i boendemiljön. Sov- och allrum bör ha öppna tilluftsventiler och våtrum rekommenderas ha en kontinuerlig fläktdrift. Frånluftsfläkt finns på taket. Det bör kontrolleras att denna fungerar tillfredställande samt att ventilationskanaler är rensade. Sovrum och allrum har inte friskluftsventiler vilket med fördel kan installeras.

Spår av fuktinträning och mikrobiell tillväxt förekommer på underlagstak och detta bör kontrolleras kontinuerligt för att säkerställa att det inte förvärras. Vid besiktningsstillfället var det torrt. Dock är vindar generellt torrare när de är varma vilket gör att man bör kontrollera vinden vintertid när det finns större risk för fuktpåverkan. Masonitskivor har fallit in vilket innebär att fuktskyddet är försämrat.

Mikrobiell påväxt, spår av fuktinträngning & masonit som fallit ner förekommer på vinden.

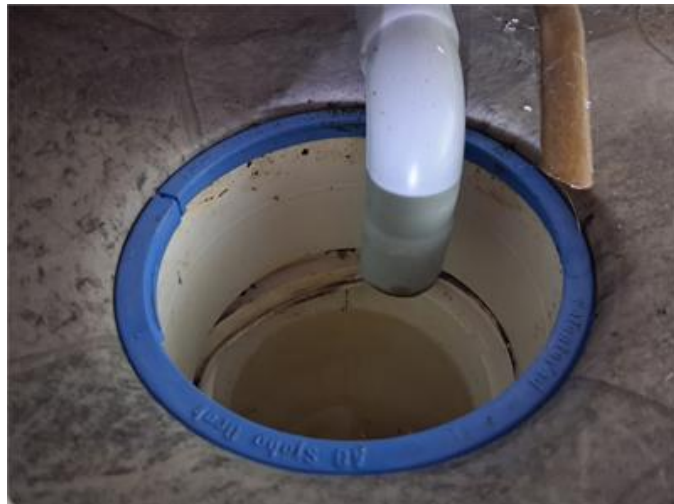
WC/dusch		X			Rör genomföringar i golv i renoverat utrymme är ett avsteg från branschrekommendationerna.
		X			Hela golvet lutar ej mot golvbrunn.
		X			Förhöjningsring förekommer i golvbrunn, vilket ökar risken för läckage.

Förhöjningsring förekommer i golvbrunn, vilket ökar risken för läckage. Tätningring är dessutom lös vilket ökar risken ytterligare.

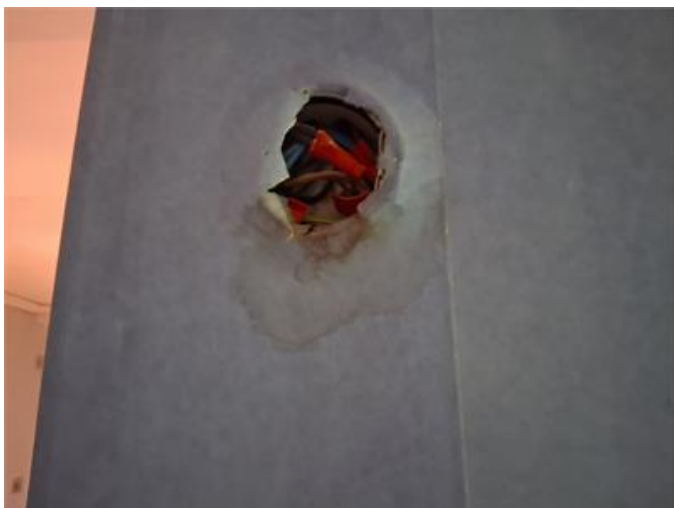
Spår av fuktinträngning i fördelningsdosa. Uttorkat vid besiktningstillfället.

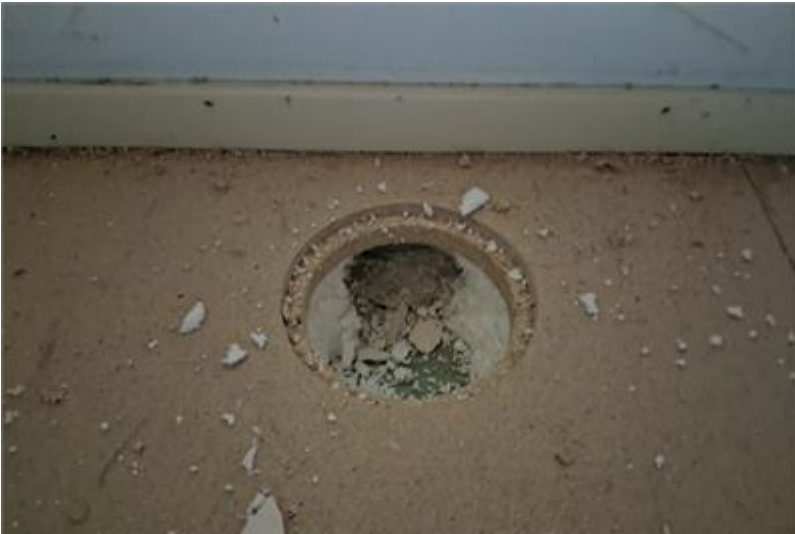
Bilaga 1 för kontroll av valda konstruktioner

Byggnadsdel	Golv/grund allmänt.
Konstruktionsdel	Hjärtvägg.
Konstruktionsuppbyggnad	Uppreglade väggar på betongplatta med flytande isolering ovanpå betongplatta.

Ventinspekthål togs upp i förråd 2, under trappen. Mätning genomfördes i syll på betongplatta. Lukt upplevdes på provbit från syll. Det kritiska gränsvärdet för mikrobiell tillväxt brukar anges till ca 15-17% fuktkvot. Fuktindikering visade över 28%.

Orsak och omfattning av den höga fukten bör undersökas vidare.

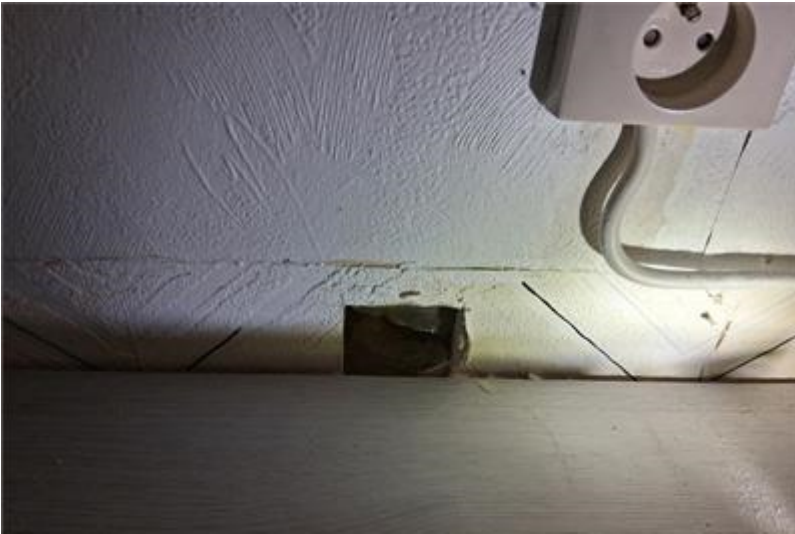
Bilaga 2 för kontroll av valda konstruktioner

Mindre håltagning genomfördes bakom sockel i sovrum 2. Mätning genomfördes i syll på betongplatta. Lukt upplevdes inte i provhål. Det kritiska gränsvärdet för mikrobiell tillväxt brukar anges till ca 15-17% fuktkvot. Fukttindikering visade över 28%.

Orsak och omfattning av den höga fukten bör undersökas vidare.

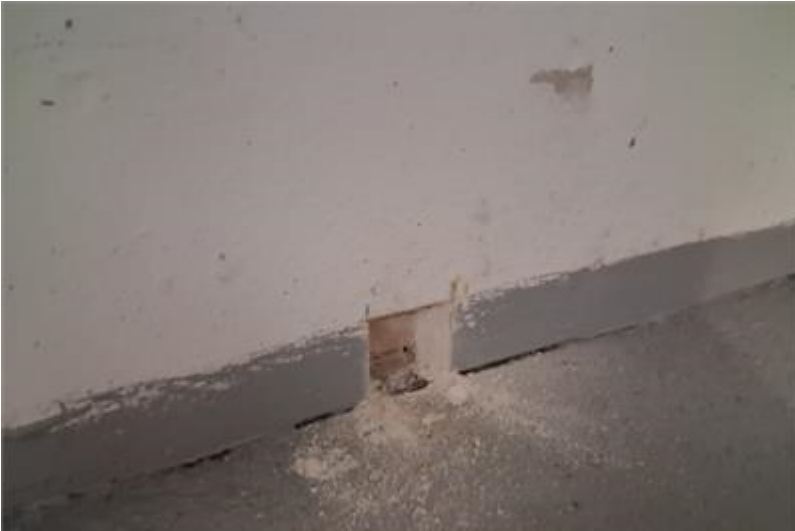
Bilaga 3 för kontroll av valda konstruktioner

Byggnadsdel	Carport allmänt
Konstruktionsdel	Yttervägg
Konstruktionsuppbyggnad	Uppreglad vägg på betongplatta

Mindre håltagning genomfördes mot yttervägg. Fuktindikering genomfördes i syll. Det kritiska gränsvärdet för mikrobiell tillväxt brukar anges till ca 15-17% fuktkvot. Uppmätt värde översteg 28%.

Orsak och omfattning av den höga fukten bör undersökas vidare.
