RYDJA 3:63

Slåttervägen 17

## Besiktningsresultat

## Bilaga 1 för kontroll av valda konstruktioner

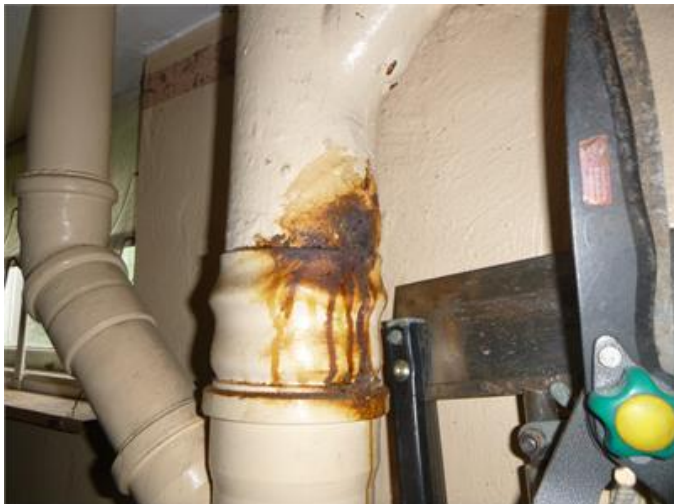
Korrosion i avloppsstam

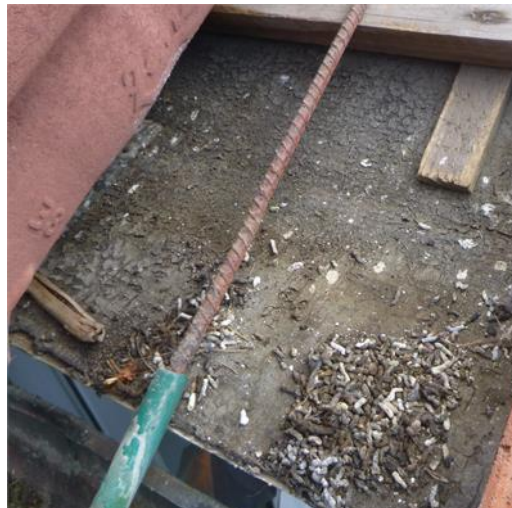
| Besiktningsresultat | | | | | |
|---|---|---|---|---|---|
| Tak | | | X | | Mindre röta i vindskiva mot baksida gavel<br>Det förekommer plåtarbeten som ej byttes vid takbytet<br>Spricka i avloppsluftningens yttre plast<br>Underlagstaket av papp byttes ej vid pannbytet sprickor förekommer utmed takfoten<br>Yttre pannrader är ej spikade<br>Se riskanalys D |

D Den underliggande takpappens tekniska livslängd anses vara passerad, underhållsbehov avseende takpapp och läkt föreligger därför. Se även info på protokollets näst sista sida, pos. 2.

Underlagstaket ej bytt vid takbytet

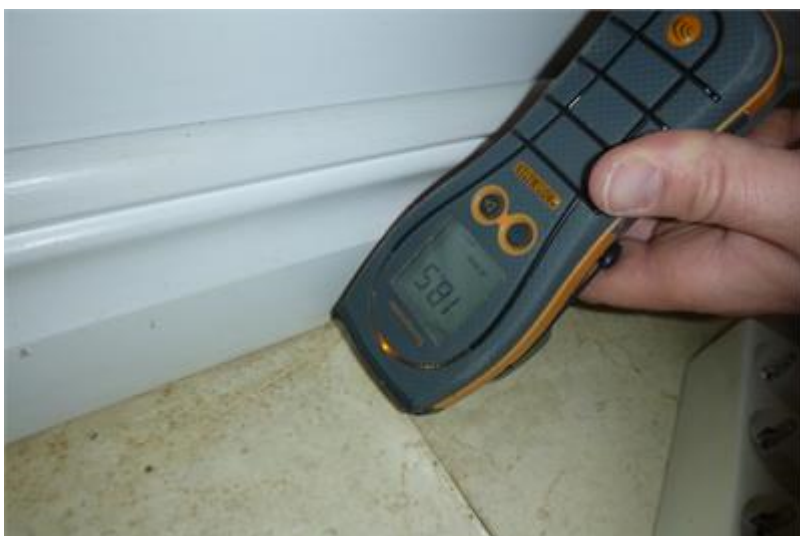
Det förekommer midjeslister av trä i källaren med förhöjda fuktvärden. Täta skikt noterades mot väggar och golv vilket bör undvikas för risken av förtvålning av fästmassor och fuktspridning i väggar.  
I gillestugan förmimades en mikrobiell lukt och en förhöjd fuktkvot mättes upp på 18,5% i golvspånskivan.

Vissa fuktindikationer finns generellt i hela källarens betongplatta samt främst i nederkant ytterväggar av betong.

Det kritiska gränsvärdet för mikrobiell tillväxt brukar anges till ca 15-17% fuktkvot (FK).

Organiska material bör rivas ut mot betongytor.

De upptäckta puts- och färgsläppen invändigt på källarytterväggarna indikerar att källarens utvändiga fuktskydd ej längre fungerar helt tillfredsställande. Vill man åtgärda detta så måste källarens utvändiga fuktskydd åtgärdas.
