Lerum 1:123

Höjdenvägen 108

| Mellanliggande radhus i 2- plan (souterräng). | 1971 |

## Bilaga 1 för kontroll av valda konstruktioner

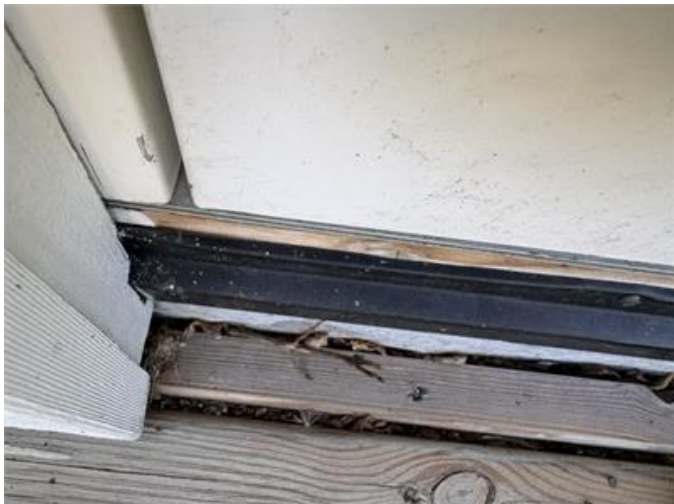
| Besiktningsresultat | | | | | |
|---|---|---|---|---|---|
| Fönster/Dörrar | | X | | | Vissa fönster är i behov av målning/underhåll. Otätheter/brister noterades vid/med tröskelplåten på entrédörren. Äldre isolerkassetter förekommer. Se kommentar/riskanalys. Bild 1 |

Bilden visar tröskelplåt där otätheter/brister förekommer. Bilden visar vy av tak.

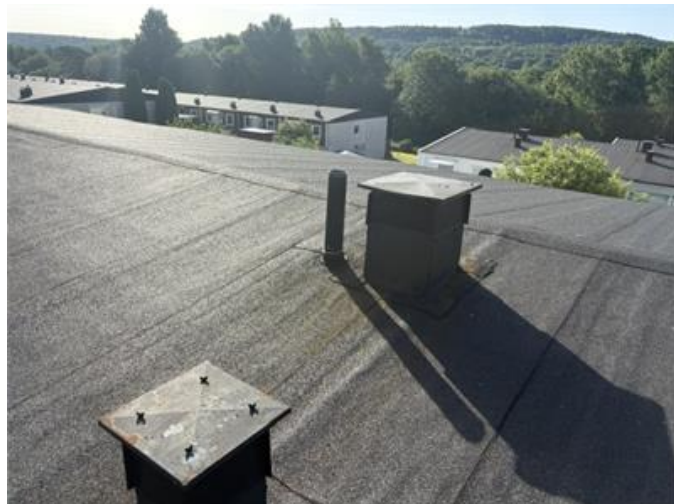
| Besiktningsresultat | | | | | |
|---|---|---|---|---|---|
| Tak | | X | | | Vissa plåtdetaljer är i behov av målning/underhåll. Bild 2 |

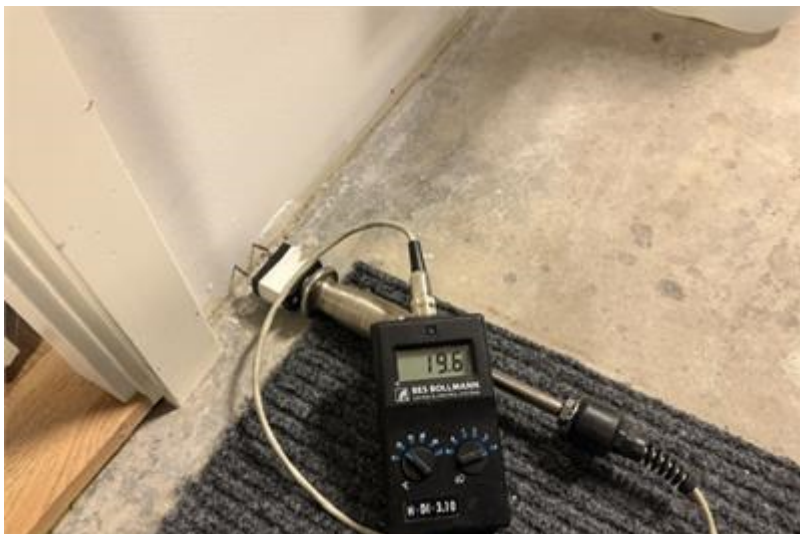
Det kritiska gränsvärdet för mikrobiell tillväxt är ca 17% fuktkvot i trä och för rötskador/svamp ca 28% fuktkvot i trä.

Vid kontroll av konstruktion mättes fuktkvoter stickprovvis i en innerväggssyll i förråd 2 till mellan 19- 20% fuktkvot samt i en ytterväggssyll i sovråd 2 bakom en fotlist till mellan 17- 18% fuktkvot.

En avvikande lukt kunde kännas i förråd 2.

Det rekommenderas att denna besiktning kompletteras med en fördjupad undersökning för att utreda orsaken till samt omfattningen av de fuktrelaterade skadorna/bristerna.
