Vakteln 21

Kroksgatan 6

| Uppdragsnummer | G39092 |
| Besiktningsdatum | 2026-06-25 |

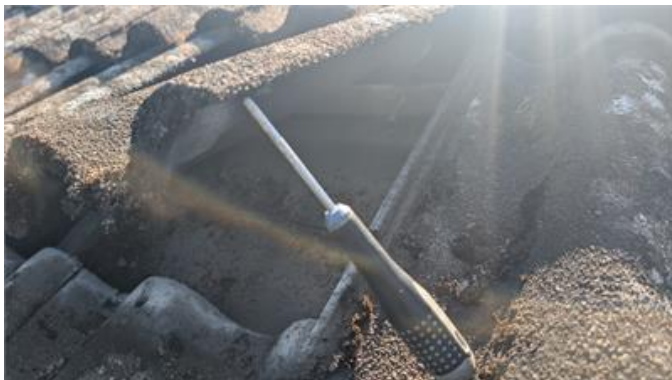
Yttertaken består av betongpannor, läkt och underlagspapp på svallbrädor. Taket på den ursprungliga delen av huset är äldre, vilket innebär att motståndet mot fuktgenomträngning kan vara nedsatt och därmed öka risken för fuktskador i underliggande konstruktioner. Rostangrepp noterades på vissa plåtdetaljer. Vid stickprovskontroll av underlagspappen noterades åldersförslitningsskador samt tecken på att vatten vid något tillfälle har letat sig förbi yttertaget. Med stigande ålder rekommenderas regelbunden översyn och löpande underhåll av taket och planering för framtida byte.

Tak: Vid stickprovskontroll av underlagspappen noterades åldersförslitningsskador samt tecken på att vatten vid något tillfälle har letat sig förbi yttertaket.

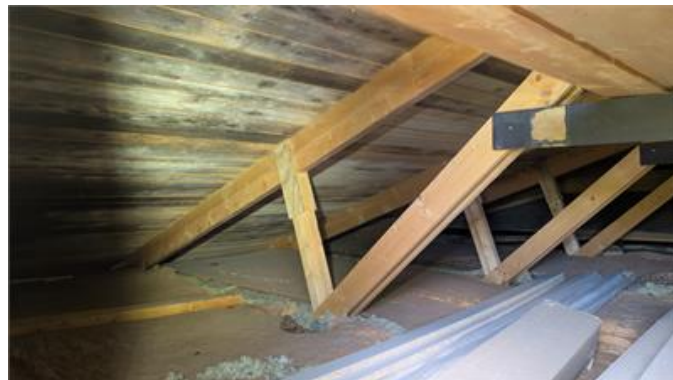
Det förekommer mikrobiella tillväxter på insidan av yttertaget (svallbrädorna). Mikrobiell tillväxt på dessa ytor beror ofta på att varm och fuktig inomhusluft, via otätheter i bjälklaget kan tränga upp i vindsutrymmet under vintertid och kondensera mot de kallare ytorna.

Vinden fuktpåverkan främst av ventilationen i boendemiljön men också tätheten hos monterat konvektions spärr (plastfolie) i vindsbjälklaget En vidare undersökning rekommenderas för att fastställa orsaken till tillväxterna och behov av eventuella åtgärder.

Vind/ Tillbyggnad: Det förekommer mikrobiella tillväxter på insidan av yttertaket (svallbrädorna).

En möjlig åtgärd är att montera en ny konvektionsspärr i vindsbjälklaget för att minska mängden varm och fuktig inomhusluft som kan tränga upp i vindsutrymmet. Alternativt kan utrymmet periodvis torkas ut med hjälp av en luftavfuktare för att reducera fuktbelastningen och därmed begränsa risken för fortsatt mikrobiell tillväxt.

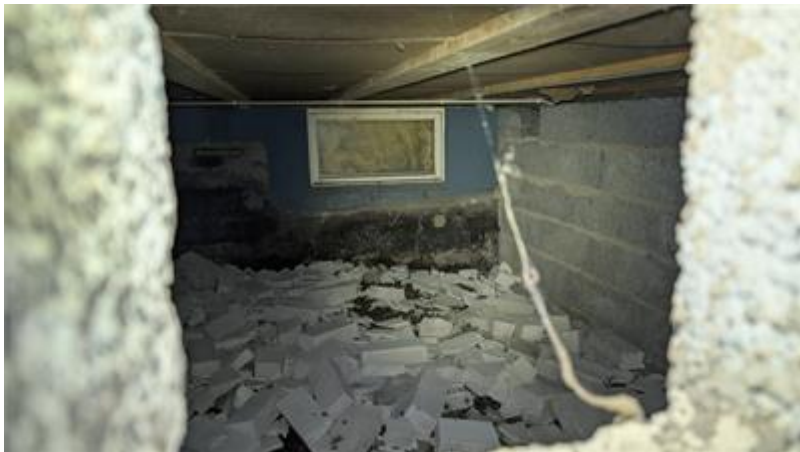
## Bilaga 1 för kontroll av valda konstruktioner

| Byggnadsdel | Krypgrund - tillbyggnad |
| Konstruktionsdel | Undersida av bottenbjälklag |

Kontroll av konstruktion visade fuktkvoter på ca 14% i bottenbjälklaget. Det kritiska gränsvärdet för mikrobiell tillväxt brukar anges till ca 16-17% fuktkvot (FK). Fuktkvoten i en krypgrund växlar med årstiderna. I normalfallet är fuktbelastningen mot krypgrunden som högst under sommartid (juni-augusti) för att sjunka under vinterhalvåret.

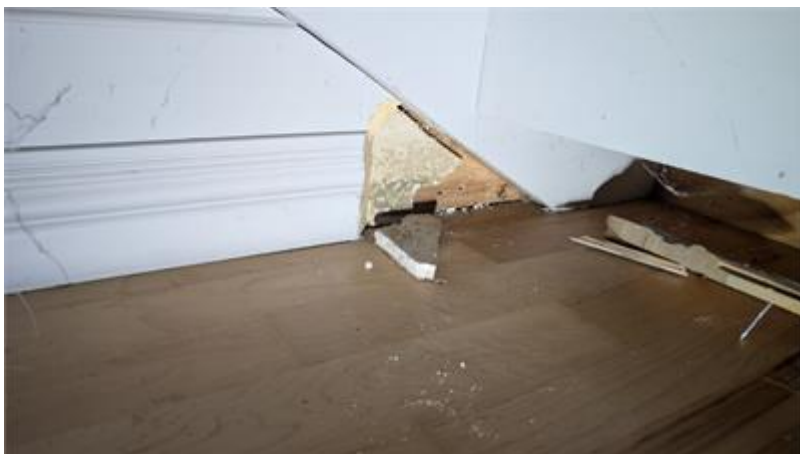
## Bilaga 2 för kontroll av valda konstruktioner

Kontrollen har utförts under trappan bakom golvlister.

Kontroll av konstruktion visade fuktkvot på 23% i nedre del av påreglad yttervägg. Det kritiska gränsvärdet för mikrobiell tillväxt brukar anges till ca 16-17% fuktkvot (FK).

Mikrobiella tillväxter noterades på gipsen samt upplevdes avvikande lukt.

Fuktkvot över gränsvärdet för mikrobielltillväxt har uppmätts.

Notera att stickprovsmässig undersökning är utförd, för att säkert fastställa konstruktionens kondition och fuktstatus måste en mer omfattande undersökning utföras. Se även sammanfattande text om källaren under kommentarer och riskanalys

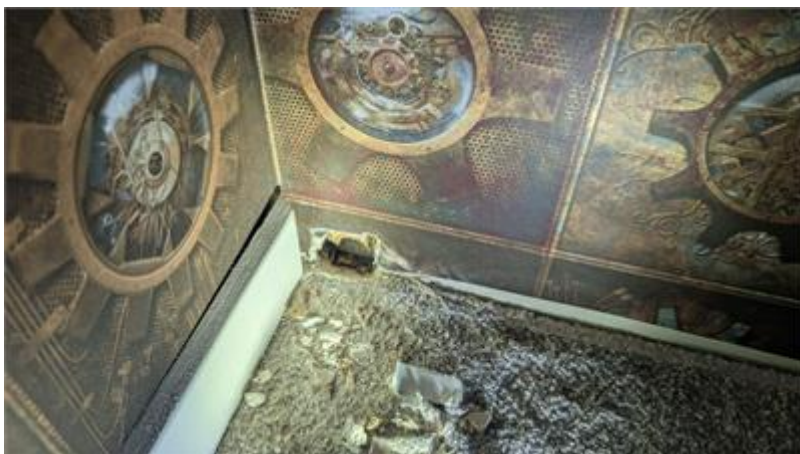
## Bilaga 3 för kontroll av valda konstruktioner

Kontroll av konstruktion i inrett sovrum.

Kontroll av konstruktion visade fuktkvot på 17-18% i nedre del av påreglad yttervägg som är reglad med stålreglar samt 11 % i regelverk mot hall. Det kritiska gränsvärdet för mikrobiell tillväxt brukar anges till ca 16-17% fuktkvot (FK).

Fuktkvot över gränsvärdet för mikrobielltillväxt har uppmätts.

Notera att stickprovsmässig undersökning är utförd, för att säkert fastställa konstruktionens kondition och fuktstatus måste en mer omfattande undersökning utföras. Se även sammanfattande text om källaren under kommentarer och riskanalys
