# Besiktningssprotokoll

Anticimex Försäkringsbesiktning i samarbete med Fastighetsbyrån

Fastighetsbeteckning: Badet 4	
Fastighetsadress: Brunnshusvägen 13	
Postnummer: 671 52	Ort: Arvika

Besiktningdatum: 2026-06-25	Protokollnummer: 69767342
Temperatur: 20 °C	Väderlek: Klart
Tekniker: Peter Karlsson	
E-post: Peter.Karlsson@anticimex.se	
Kontor: Karlstad	
Närvarande: Fastighetsägare

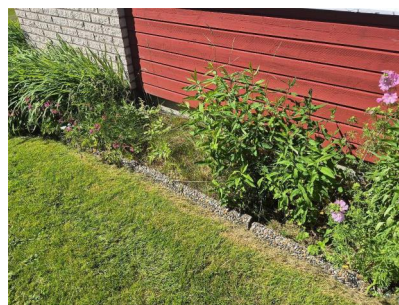
Viss växtlighet mot huset.

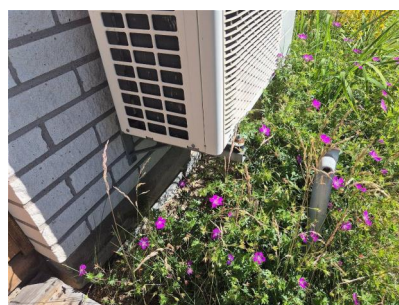
Kondensvatten från luftvärmepumpens utedel leds inte bort från husgrunden.

Detta medför ökad risk för att vatten tränger in i anslutande konstruktioner, vilket i sin tur kan leda till fuktrelaterade skador. Observera att besiktning av byggnadens värmesystem eller värmepumpen inte har ingått i uppdraget.

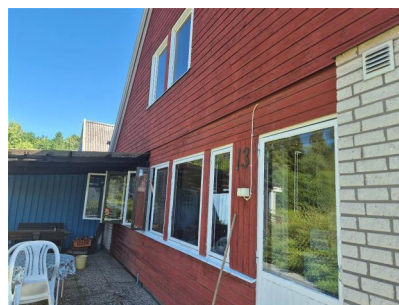
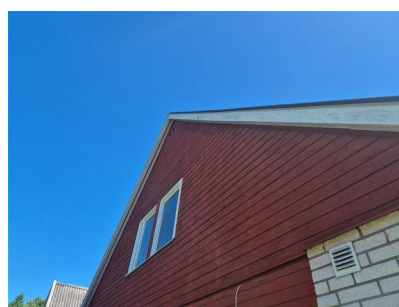
Enstaka panelbrädor har mindre rötskador.  
Fasadpanelen är i behov av målning/underhåll.

Fasadbeklädnad och träkonstruktioner där målningsbehov finns riskerar att få fukt- och rötskador på grund av sämre vattenavvisande förmåga. För att öka livslängden på fasadbeklädnaden rekommenderas målning och underhåll. I samband med ommålning rekommenderas att de rötskadade panelbrädorna byts ut.

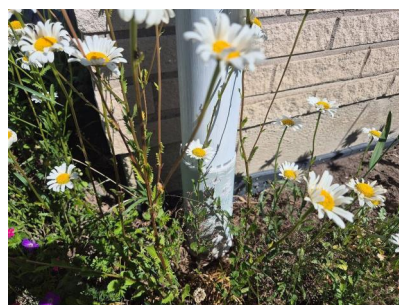
Lövsilar finns inte.

När det saknas lövsilar så finns det risk att det blir stopp i dagvattenledningen.

För att hindra stopp i dagvattenledningar rekommenderas komplettering av lövsilar.

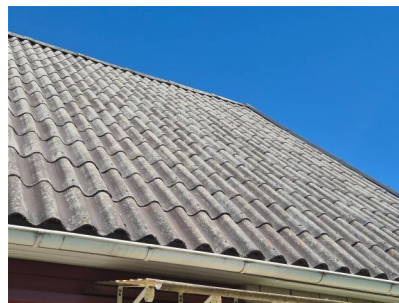
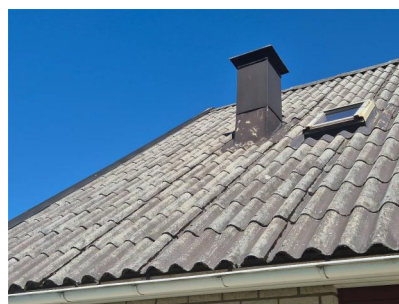
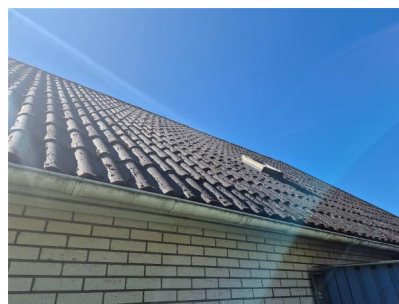
Yttertaket är äldre, underlagstak består av masonit utan yttre täckning av papp.

Takbeklädnad och underlagstak har enligt vår bedömning en begränsad livslängd. Eftersom husets taktäckning är äldre har det ett minskat motstånd mot vatteninträngning. Detta i sin tur kan leda till fuktskador på träläkt och vidare ner i underliggande konstruktioner.

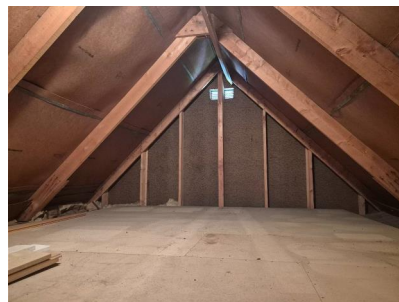
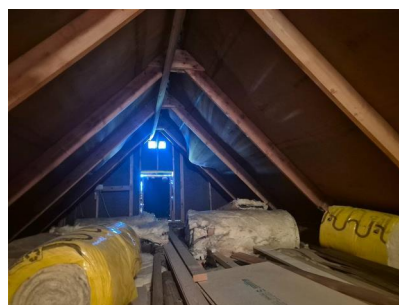
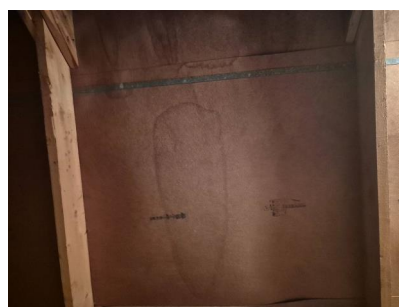
Fuktkvoter uppmättes i takstolar och underlagstak till mellan 9-10% Risk för mikrobiell tillväxt inträffar vid 75% relativ luftfuktighet vilket motsvarar 17% fuktkvot i furuvirke. Observera att fuktigheten på vinden ändras över säsongen, fuktigast är det vindtertid.

Mindre fuktfläckar noterades på underlagstak.

Detta är vanligt förekommande (normalt) med tanke på att underlagstaket består av träfiberskivor (oljehärdad masonite).

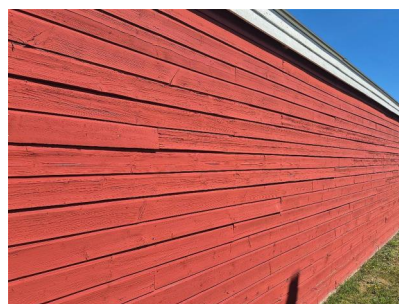
Enstaka panelbrädor har mindre rötskador.  
Fasadpanelen är i behov av målning/underhåll.

Fasadbeklädnad och träkonstruktioner där målningsbehov finns riskerar att få fukt- och rötskador på grund av sämre vattenavvisande förmåga. För att öka livslängden på fasadbeklädnaden rekommenderas målning och underhåll. I samband med ommålning rekommenderas att de rötskadade panelbrädorna byts ut.

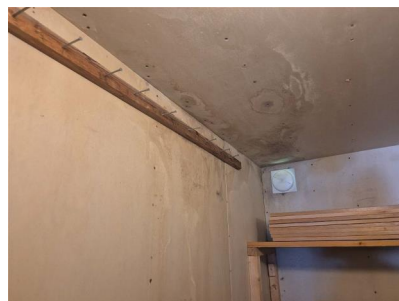
Spår av kondens finns på ytskikt av gipsskivor, ytrost finns på synliga spikskallar.

Detta anses som normalt för denna konstruktion.

Spår av gammal, torkad läckageskada finns i innertak i förrådsdel.

En möjlig åtgärd är att sörja för god ventilation och ökad värme.

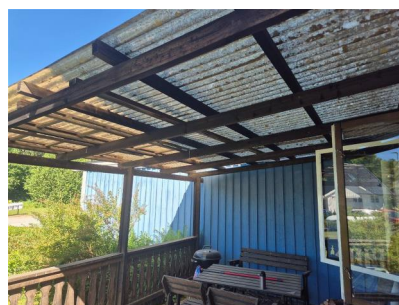
Visst målningsbehov på målat/ytbehandlat räcke.

Äldre plasttak med missfärgningar.

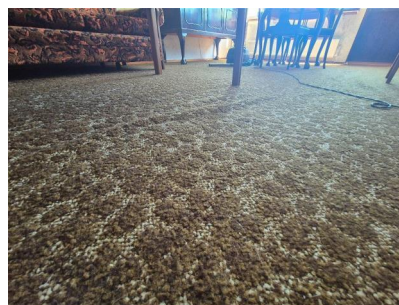
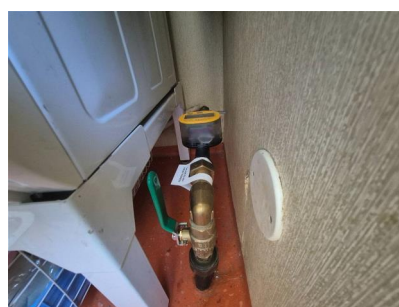
Vattenmätaren saknar vattenmätarkonsol (nya avstängningskranar samt ny vattenmätare).

Detta kan komma att bli ett krav av kommunen vid framtida vattenmätarbyte.

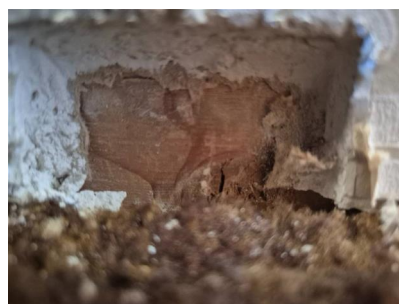
Vid kontroll av väggssyllar uppmättes fuktvärden under kritisk nivå för mikrobiell tillväxt och normal lukt upplevdes.

Fuktkvoten uppmättes till 10% i ytterväggssyll (drevning mellan syll och betongplatta) och till 9% i mellanväggssyll (ej fuktskydd mot betongplattan)

Risk för mikrobiell tillväxt sker vid en relativ fuktighet vid 75% vilket motsvarar 17% fuktkvot i furuvirke.

Observera att denna konstruktion kan få problem på grund av naturlig fuktvandring från marken då betongplattan ej är gjuten på underliggande isolering och fuktskydd.

Mikrobiell lukt kan då spridas till boendemiljön.

En förutsättning att minska risken för fuktrelaterad skada är att låta befintlig värmeslinga (löper längsmed yttervägg) gå med kontinuerlig drift.

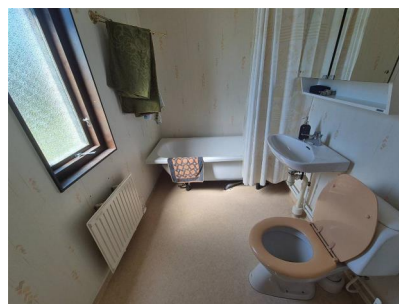
Våtutrymmet har äldre yt-/tätskikt samt golvbrunn.

Eftersom funktionen, som innebär att ytskiktet/tätskiktet ska vara vattentätt, kan vara nedsatt finns en ökad risk att vatten tränger igenom ytskiktet/tätskiktet med vattenskador i omkringliggande konstruktioner som följd.

Fuktindikering i utrymmet gav inga förhöjda fuktindikationer.

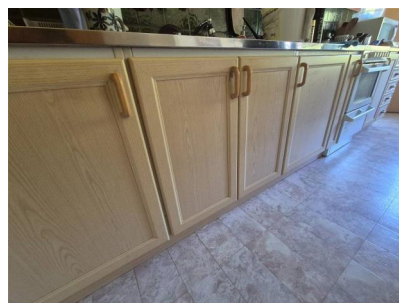
Droppskydd finns ej i diskbänkskåp.

Montera droppskydd alternativt läckagelarm.

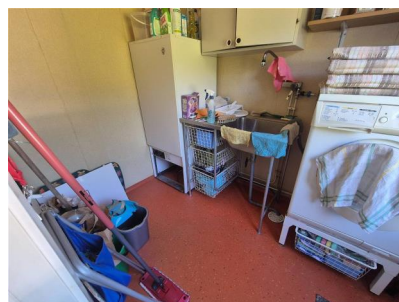
Våtutrymmet har äldre yt-/tätskikt samt golvbrunn, mindre mattsläpp finns invid golvbrunnen.

Eftersom funktionen, som innebär att ytskiktet/tätskiktet ska vara vattentätt, kan vara nedsatt finns en ökad risk att vatten tränger igenom ytskiktet/tätskiktet med vattenskador i omkringliggande konstruktioner som följd.

Fuktindikering i utrymmet gav inga förhöjda fuktindikationer.

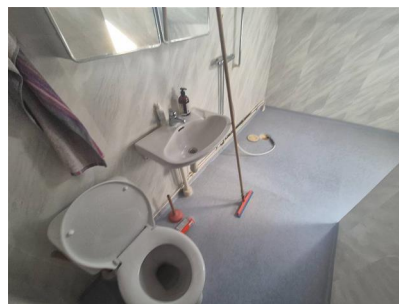
Våtutrymmet har äldre yt-/tätskikt samt golvbrunn och rörgenomföringar finns i golv invid dusch.

Eftersom funktionen, som innebär att ytskiktet/tätskiktet ska vara vattentätt, kan vara nedsatt finns en ökad risk att vatten tränger igenom ytskiktet/tätskiktet med vattenskador i omkringliggande konstruktioner som följd.

Fuktindikering i utrymmet gav inga förhöjda fuktindikationer.
