Skårdal 50:14

Jordfallsvägen 41

| Uppdragsnummer | O32484 |
| Besiktningsdatum | 2026-06-05 |

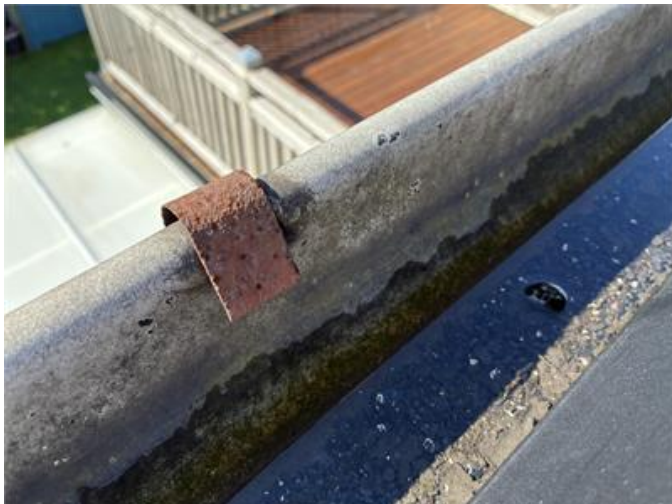
| Besiktningsresultat | | | | | |
|---|---|---|---|---|---|
| Hängrännor/stuprör | | X | | | Dagvattnet från entrétak leds inte bort från byggnaden. Se kommentar/riskanalys. Hängrännor är sedan byggår, krokas till hängrännor rostar, färgsläpp finns på hängrännor. |

Hängrännor: Hängrännor är sedan byggår, krokar till hängrännor rostar, färgsläpp finns på hängrännor.

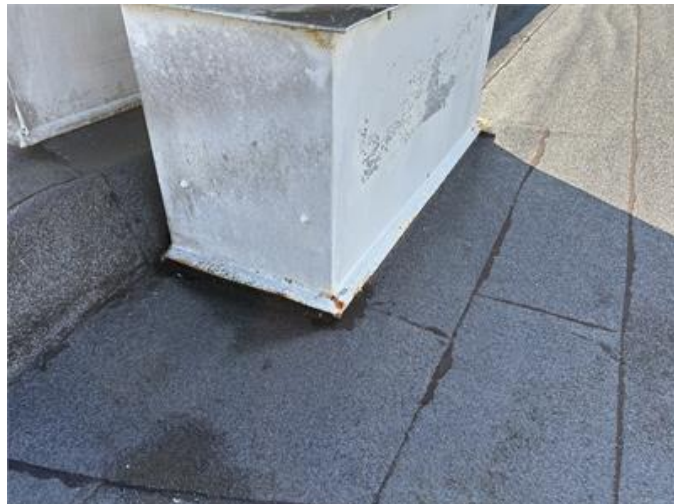
| Besiktningsresultat | | | | | |
|---|---|---|---|---|---|
| Tak | | X | | | Plåthuv/avluftningsrör är sedan byggår och har underhåll och målningsbehov, |

Tak: Plåthuv har underhåll och målningsbehov, begynnande rost finns på huven.

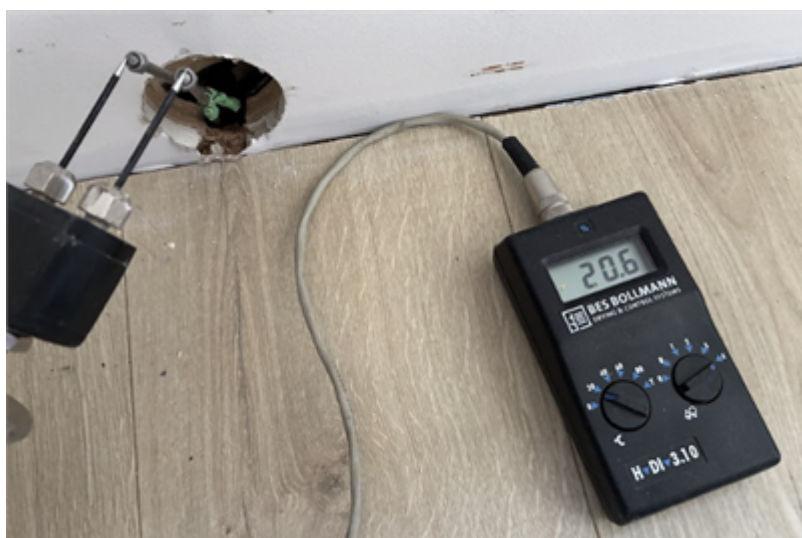
Kontroll av konstruktionen gjordes via stickprovsmässig håltagning bakom sockel i kök (ytterväggsyll). Syllen noterades vara i flera lager. Fuktkvoten uppmättes till 17% i övre ytterväggsyll och till 20-21% i underliggande syll. Risk för mikrobiell tillväxt föreligger vid en fuktkvot på 17%. Risk för rötskador föreligger vid en fuktkvot på 28%. Ingen avvikande lukt kunde kännas i provhålet.

Håltagning i golv för kontroll av befintligt uppreglat golv ej möjligt då golvvärme monterat på golv hela entréplan. Kontroll/fuktkvotsmätning av golvets konstruktion samt fuktkvotsmätning är därmed ej utfört/besiktningsbart.

Betongplatta från byggperioden är generellt ansett som riskkonstruktion för fuktskador då den sannolikt är utförd utan underliggande isolering. Betongplattan utsätts då i regel mer eller mindre för permanent fuktpåverkan från angränsande mark. Konstruktioner och beklädnader med organiska material mot betongplattan bör undvikas, då fuktpåverkan och mikrobiell tillväxt (mögel/bakterier) kan uppstå, vilket kan leda till att avvikande mikrobiella lukter upplevs. Risk finns även för mikrobiell tillväxt på eventuellt organiskt restmaterial (sågspån, jord, etc) mellan betongplatta och golvkonstruktion.

För att utreda orsaken och omfattningen av de noterade bristerna rekommenderas att en fördjupad undersökning utförs, vilket ofta resulterar i ett åtgärdsförslag.
