Besiktningssprotokoll

Anticimex Försäkringsbesiktning i samarbete med Fastighetsbyrån

Fastighetsbeteckning: Arvika Prästgård 3:48	
Fastighetsadress: Kinna Klockarbråten 2	
Postnummer: 671 93	Ort: Arvika

Försäkringsbesiktning

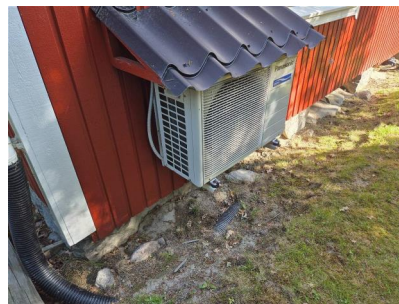
Utvändigt / Sockel

Kondensvatten från luftvärmepumpens utedel leds inte bort från husgrunden.

Detta medför ökad risk för att vatten tränger in i anslutande konstruktioner, vilket i sin tur kan leda till fuktrelaterade skador. Observera att besiktning av byggnadens värmesystem eller värmepumpen inte har ingått i uppdraget.

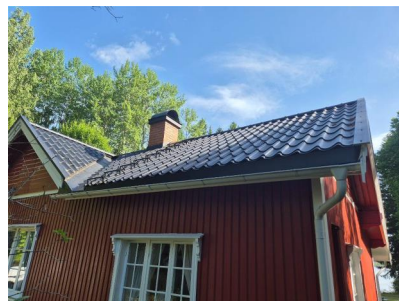
Utvändigt / Tak

Inget att notera. Taket är besiktat från mark och anliggande stegen.

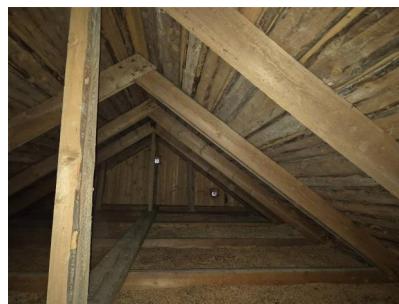
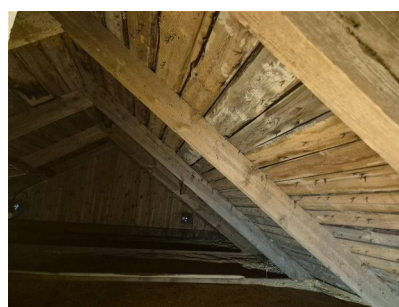
Utvändigt / Vind

Vid kontroll av vinden uppmättes fuktvärden under kritisk fuktnivå för mikrobiell tillväxt och en normal lukt upplevdes. Fuktkvoten i underlagstak/takbjälkar uppmättes vid besiktningstillfället till ca 9-10 %. Detta värde varierar dock under året beroende på årstid och utomhusklimat.

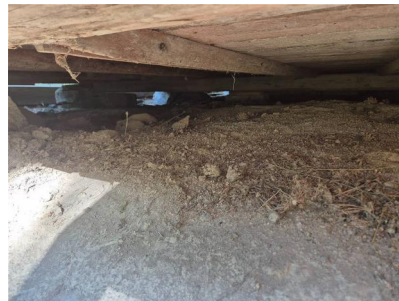
Utvändigt / Krypgrund

Plintgrund är en riskkonstruktion.

Uteluftsventilerade plintgrunder med bjälklag av organiskt material har ofta fuktskador på grund av naturlig fuktpåverkan. Detta kan resultera i mikrobiella skador (angrepp av mikroorganismer) och, i värsta fall, rötskador. Mikrobiell lukt kan då spridas till boendemiljön.

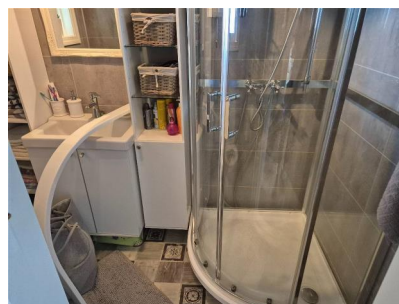
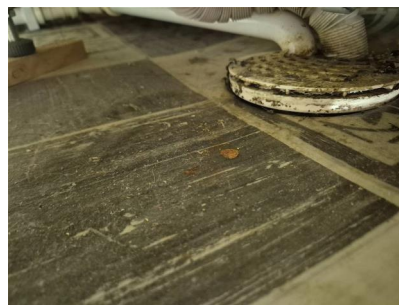
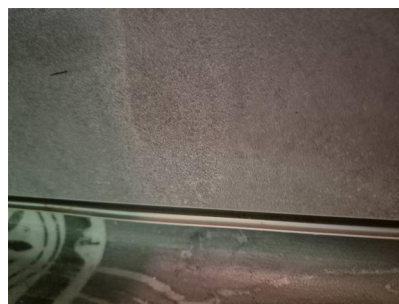
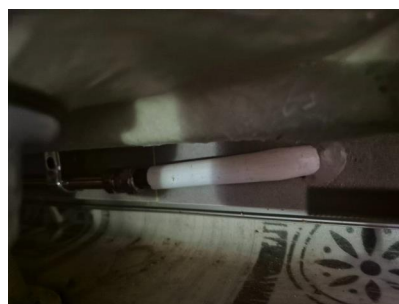
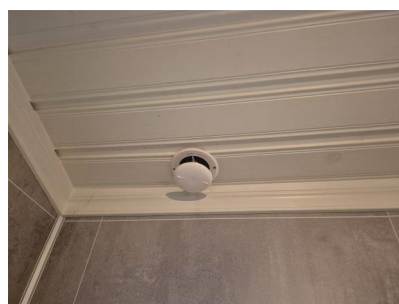
Entréplan / Dusch/Toalett

- Klämring i golvbrunn är lös.
- Rör genomföringar i vägg.
 - Våtrumsskivor på vägg som saknar silicon vid metallist (se Bild).
 - Rekommenderar att man fortsatt använder duschkabin i utrymmet.

Den lösa klämringen i golvbrunnen medför att vatten kan tränga ner i omkringliggande konstruktioner med fuktskador som följd. Detta kan i sin tur leda till mikrobiella skador (angrepp av mikroorganismer).

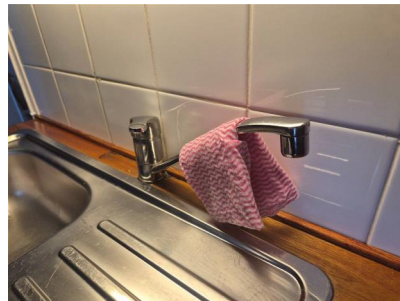
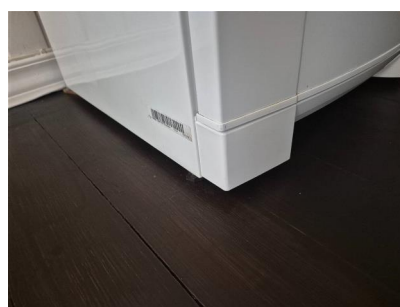
Entréplan / Kök

Köksblandaren saknar vridstopp.
(utloppspipen går att vrida ut över bänkskivan).
- Fuktskydd saknas under vitvaror.

Detta kan leda till att vatten rinner ut till omkringliggande konstruktioner med fuktskador som följd.
