# Besiktningsprotokoll

Anticimex Försäkringsbesiktning i samarbete med Fastighetsbyrån

| Fastighetsadress:<br>Hallgrens Väg 11a | |

| Besiktningsdatum:<br>2026-06-24 | Protokollnummer:<br>69754418 |

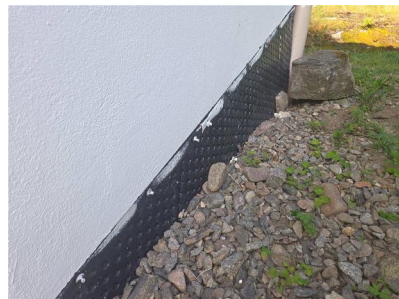
Marken lutar delvis mot huset.  
Detta kan innebära en ökad fuktbelastning mot grunden.

- Utvändigt fuktskydd är original från byggåret.
- Eftersom källarens utvändiga dränering samt källarytterväggarnas fuktskydd är äldre kan systemen ha nedsatt funktion.
- Det utvändiga fuktskyddet ligger oskyddat ovan mark.
- Kondensvatten från luftvärmepumpens ute del leds inte bort från husgrunden. För

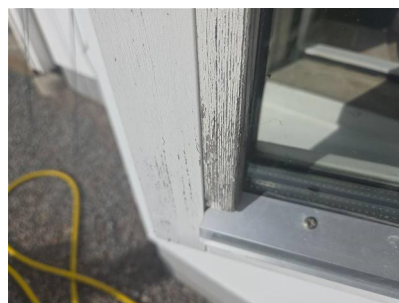
Underhållsbehov förekommer på fönster.  
För att öka livslängden på fönster rekommenderas målning och underhåll.

- Isolerglas är äldre. Vilket kan medföra nedsatt tätning och ge imma eller missfärgning mellan rutorna.

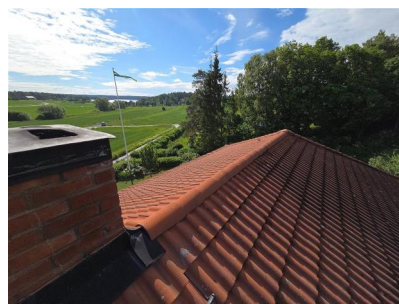
Takpannor med underlagstak av träfiberskivor

Med denna konstruktion är det extra viktigt att takpannorna är hela. Eftersom underlagstaket inte har en papp kan regn och snö som tränger in genom otätheter leda till fuktskador i underliggande konstruktion.

- Mindre mosspåväxt förekommer på takpannor.
- Skorstenen har ej väderskydd.

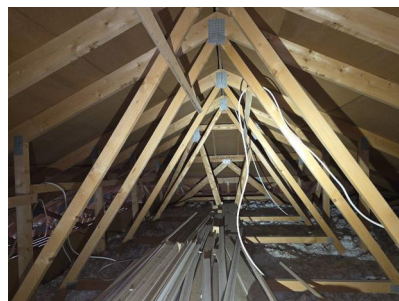
Vid kontroll av vinden uppmättes fuktvärden under kritisk fuktnivå för mikrobiell tillväxt och en normal lukt upplevdes.

Fuktkvoten i underlagstak/takbjälkar uppmättes till 8-9%. Detta värde varierar dock under året beroende på årstid och utomhusklimat.

- Mindre fuktfläckar noterades på underlagstak.

Detta är vanligt förekommande (normalt) med tanke på att underlagstaket består av träfiberskivor.

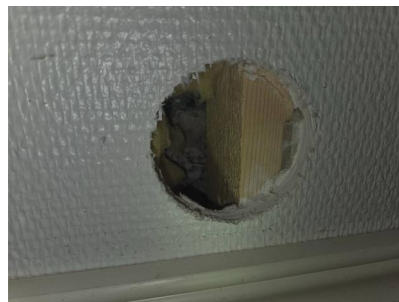
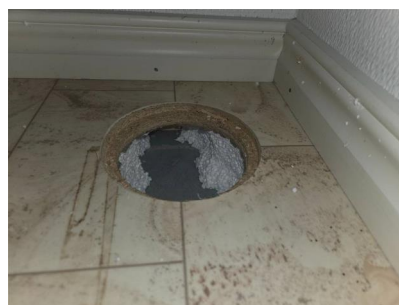
Vid kontroll av konstruktion uppmättes fuktvärden under kritisk nivå för mikrobiell tillväxt och normal lukt upplevdes.

Vid provborrhål 1 och 2 noterades följande:

Flytande golv: Mot betongplattan förekommer plastfolie som diffusionspärr, cellplastskivor samt golvspånskiva.

Påreglad yttervägg: Gipsskiva, regelverk, mineralullsskivor, luftspalt och lättklinkerblock.

Fuktkvoten uppmättes till 10–11 % i väggens träregel samt i väggens träsyll, och 15–16 % i kantregeln i golvkonstruktionen (kantregel avser den regel som ligger längst ut mot vägg eller avslut i konstruktionen). Detta värde varierar dock under året beroende på årstid och utomhusklimat.

Flytande golvkonstruktion, påreglade källarväggar och eventuella väggsyllar riskerar att drabbas av fuktskador på grund av naturlig fuktpåverkan om fuktskyddet är bristfälligt utfört alternativt saknas.

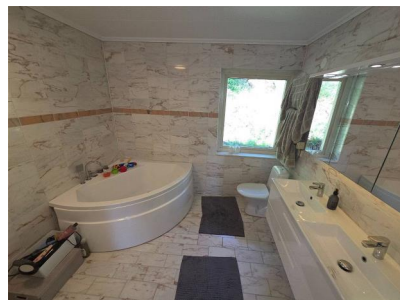
Hela utrymmet är av äldre standard.  
Eftersom tätskiktets funktion eventuellt kan vara nedsatt, föreligger en risk att vatten tränger igenom och orsakar vattenskador i omkringliggande konstruktioner vid ett eventuellt läckage.

- Silikonliknande massa i golvbrunnen runt klämringen. ( Golvbrunnen används ej).
- Spricka förekommer i klinkerplatta.

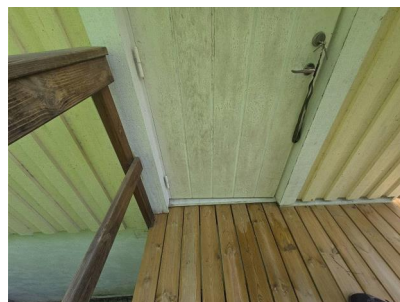
Underhållsbehov förekommer på dörr/dörrar.  
För att öka livslängden på dörrar rekommenderas målning och underhåll.

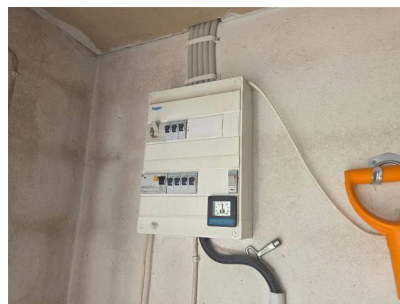
Färgsläpp förekommer på väggar.

El-centralen har jordfelsbrytare. Dock saknas gruppförteckning.
