# Besiktningsprotokoll

Anticimex Försäkringsbesiktning i samarbete med Fastighetsbyrån

| Fastighetsbeteckning:<br>Högudden 23 | |
| Fastighetsadress:<br>Höguddsvägen 24B | |

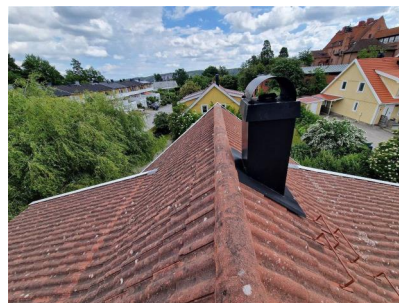
Taket är besiktigt från takstege.

Yttertaket är äldre.

Takpannor, plåtdetaljer och underlagspapp har enligt vår bedömning en begränsad livslängd. Eftersom husets taktäckning är äldre har det ett minskat motstånd mot vatteninträngning. Detta i sin tur kan leda till fuktskador på träläkt och vidare ner i underliggande konstruktioner.

Vid stickprovsluft av takpannor noteras papp och läkt som äldre men i gott skick.

Råspont och Takpapp/fiberduk på takkupor är utbytt.

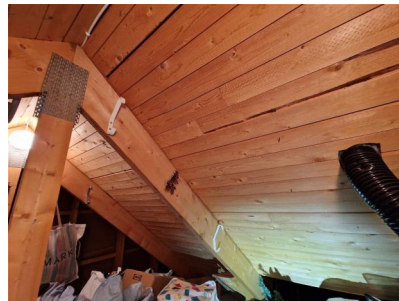
Vid kontroll av vinden, uppmättes fuktvärden under kritisk fuktnivå för mikrobiell tillväxt.

Fuktkvoten i underlagstak/takbjälkar uppmättes till 12 %.

Det finns risk för mikrobiell tillväxt om den relativa fuktigheten (RF) i den omgivande luften är över 75 %. I furuvirke motsvarar det en fuktkvot (FK) på 17 %.

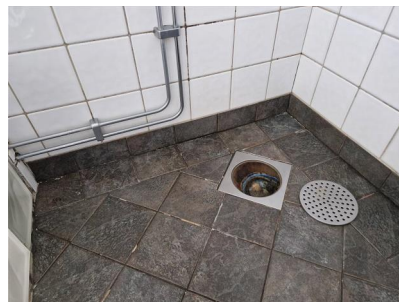
Våtutrymmet har äldre yt-/tätskikt.

Äldre golvbrunn med utstickande golvbrunns manschett under klämring, golvbrunnen är placerad för nära vägg.

Eftersom funktionen, som innebär att ytskiktet/tätskiktet ska vara vattentätt, kan vara nedsatt finns en ökad risk att vatten tränger igenom ytskiktet/tätskiktet med vattenskador i omkringliggande konstruktioner som följd.
