Besiktningssprotokoll

Anticimex Försäkringsbesiktning i samarbete med Fastighetsbyrån

Fastighetsbeteckning: Gattet 1	
Fastighetsadress: Vålösundsvägen 113	
Postnummer: 681 52	Ort: Kristinehamn

Besiktningdatum: 2026-06-25	Protokollnummer: 69761674
Temperatur: 18 °C	Väderlek: Halvklart
Tekniker: Christian Åkerlund	
E-post: Christian.Akerlund@anticimex.se	
Kontor: Karlstad	
Närvarande: Fastighetsägare

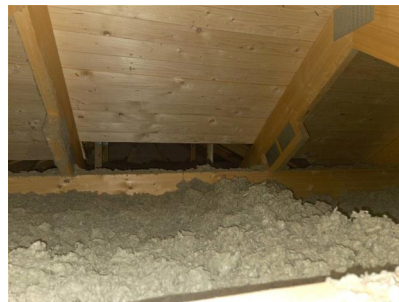
Utvändigt / Nockvind

Vindsutrymmet är endast besiktigt från luckan då utrymmet är trångt samt saknar landgångar.

- Inget avvikande noterades från luckan.

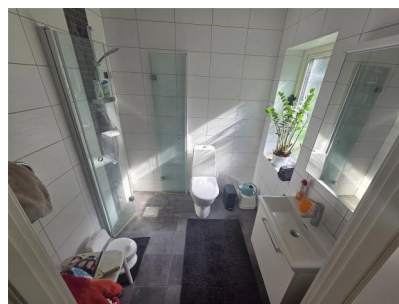
Entréplan / Dusch / WC

- ✓ Normala fuktvärden indikerades mot kakel/klinker.

En viss fukt tränger alltid in bakom kakel/klinker via fogarna, detta är helt normalt och innebär inte att tätskiktet/våtrumsisoleringen under kaklet/klinkern är bristfälligt eller ur funktion.

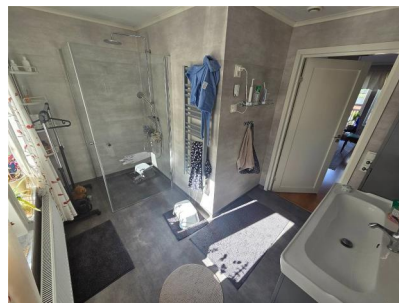
Övre plan / Dusch / WC

Fuktindikering i utrymmet gav inga förhöjda fuktindikationer.
