# Besiktningsprotokoll

Anticimex Försäkringsbesiktning i samarbete med Fastighetsbyrån

| Fastighetsbeteckning:<br>Finnicka 5:16 | |

| Besiktningsdatum:<br>2026-06-26 | Protokollnummer:<br>69768260 |

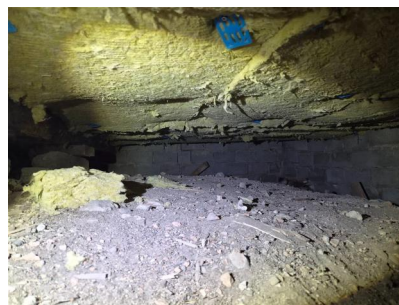
Vid kontroll av konstruktionen i krypgrund uppmättes fuktvärden under kritisk fuktnivå för mikrobiell tillväxt och normal lukt upplevdes.

Golvbjälklaget ovan den uteluftsventilerade krypgrunden riskerar att drabbas av fuktskador på grund av naturlig fuktpåverkan. Detta kan i sin tur leda till mikrobiella skador (angrepp av mikroorganismer) som kan leda till att mikrobiell lukt sprids till boendemiljön.

Fuktkvoten uppmättes till 16 %.

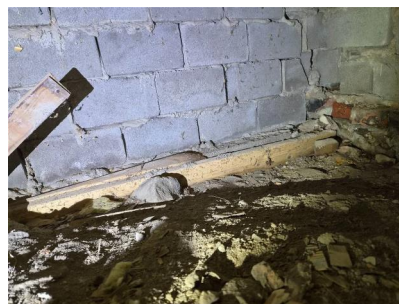
Organiskt material finns i utrymmet.

När man har organiskt material i en fuktig miljö finns en ökad risk för mikrobiell tillväxt (angrepp av mikroorganismer). Detta kan i sin tur leda till att mikrobiell lukt sprids till boendemiljön.

Vi rekommenderar att man städar ur allt organiskt material som ligger på markytan.

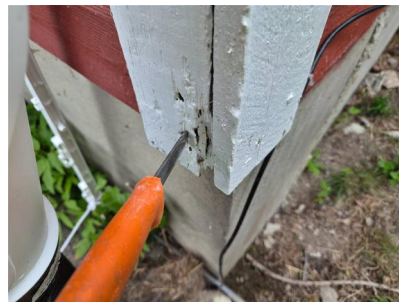
Fasadbeklädnaden har mindre rötskador.

Mindre rötskador finns i fasadpanelen. Dessa bedöms dock inte ha lett till bakomliggande skador.

För att undvika följskador kan rötskadad träpanel bytas ut.

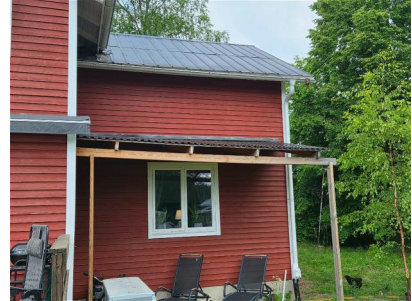
Skärmtaket lutar och har sjunkit.

Detta bedöms som mindre brist.

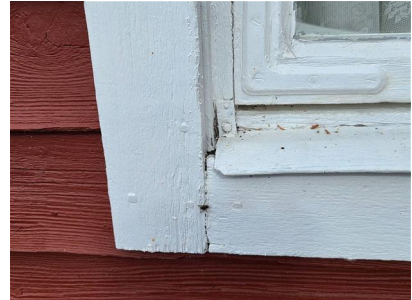
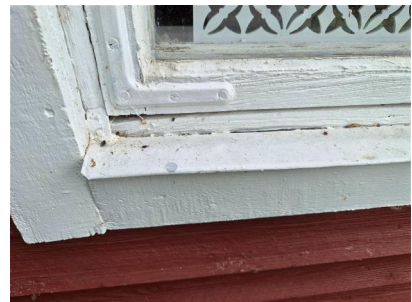
Fönsterbleck är otäta och har litet utstick.

Eftersom fönsterblecken är otäta och har litet utstick finns risk att vatten rinner in i väggen vilket i sin tur kan leda till fuktskador i väggkonstruktionen.

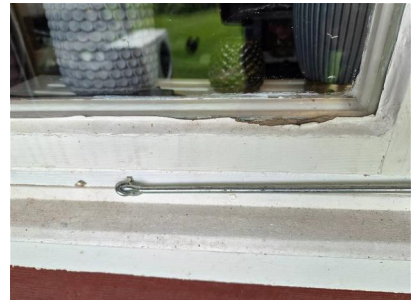
Några fönster har färgsläpp.

För att öka livslängden på fönster rekommenderas målning och underhåll av dom fönster som har färgsläpp.

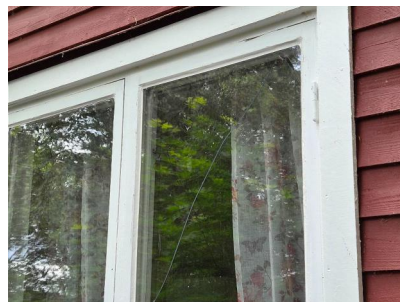
Noterades spricka i fönsterglas.

Bedöms inte lett till några bakomliggande skador.

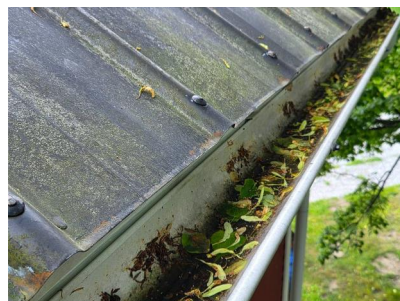
Hängränna är skräpfylld.

När hängrännor är fulla med skräp finns risk för fuktskador på fasad och sockel då vatten kan svämma över.

För att förhindra översvämning rekommenderas rensning av hängrännor.

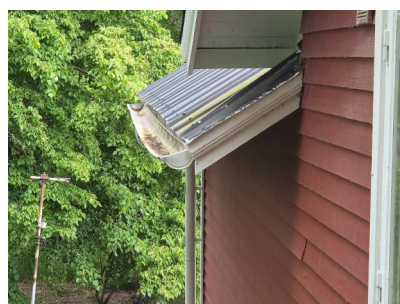
Hängränna lutar fel.

När hängrännor har en felaktig lutning (bakfall) finns risk att regnvatten svämmas över vilket i sin tur kan leda till fuktskador på fasad och sockel.

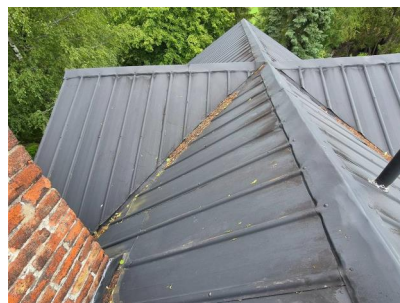
Yttertaket är äldre.

Plåt och plåtdetaljer har enligt vår bedömning en begränsad livslängd. Eftersom husets taktäckning är äldre har det ett minskat motstånd mot vatteninträngning. Detta i sin tur kan leda till fuktskador på träläkt och vidare ner i underliggande konstruktioner.

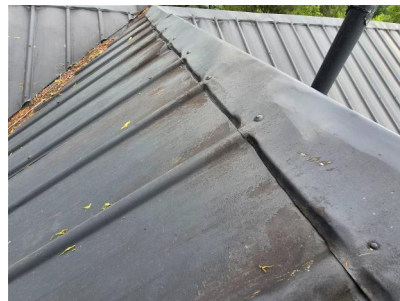
Takplåten är fastsatt med klockspik som med tiden har förmåga av att släppa från underlaget med otätheter som följd.

Risk att regn- eller smältvatten tränger ner i underliggande takkonstruktion och orsakar fuktrelaterade skador

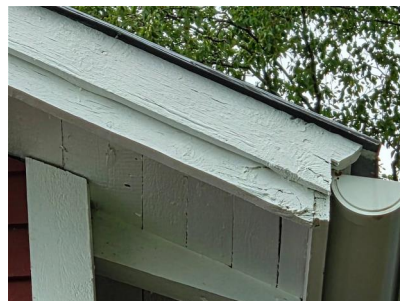
Mindre rötskador finns på vindskiva.

Byt ut dåliga vindskivor.

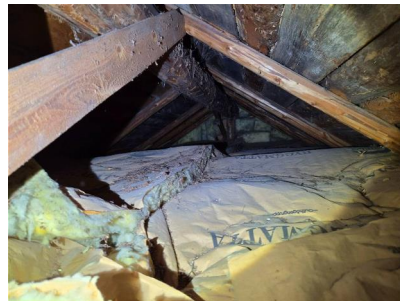
Underlagstaket består av det gamla spåntaket.

Under takplåten saknas kondensskydd i form av underlagspapp eller skivmaterial (masonit).

Det ställer större krav på yttertaketets täthet, var noga att och kontrollera taket och vinden med jämna mellanrum.

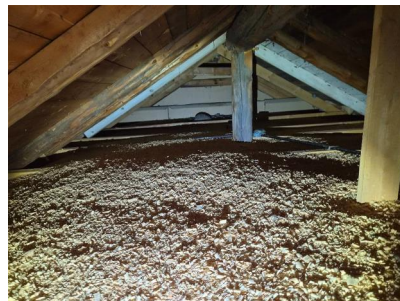
Vid kontroll av vinden uppmättes fuktvärden under kritisk fuktnivå för mikrobiell tillväxt och en normal lukt upplevdes.

Fuktkvoten i underlagstak/takbjälkar uppmättes till under 8 %.

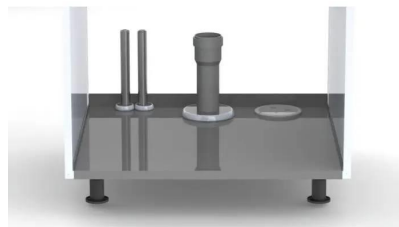
Fuktskydd saknas i diskbänksskåp.

Utan fuktskydd är det svårt att upptäcka läckage från rörledningar. Vatten kan då tränga in i omkringliggande konstruktioner och orsaka fuktskador.

För att upptäcka eventuella läckage, installera ett fuktskydd.

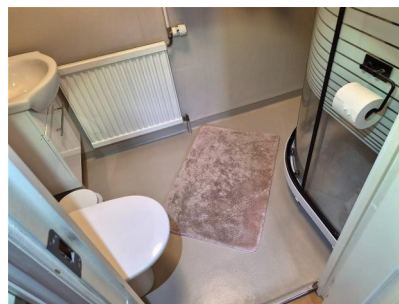
Våtutrymmet har äldre yt-/tätskikt.

Eftersom funktionen, som innebär att ytskiktet/tätskiktet ska vara vattentätt, kan vara nedsatt finns en ökad risk att vatten tränger igenom ytskiktet/tätskiktet med vattenskador i omkringliggande konstruktioner som följd.

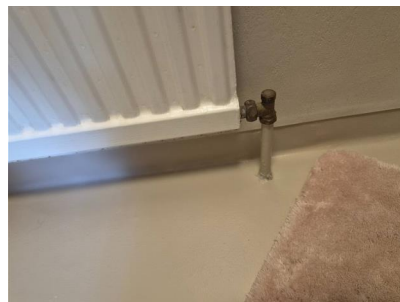
Rör genomföring finns i golv.

Rör genomföringar i golvet medför en ökad risk för att vatten tränger ner i omkringliggande konstruktioner och orsakar fuktskador.

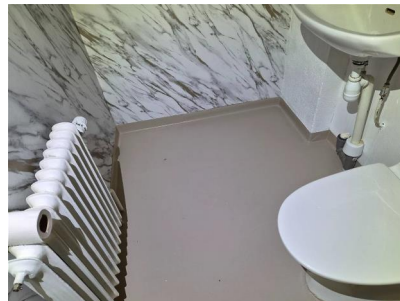
Våtutrymmet har äldre yt-/tätskikt.

Eftersom funktionen, som innebär att ytskiktet/tätskiktet ska vara vattentätt, kan vara nedsatt finns en ökad risk att vatten tränger igenom ytskiktet/tätskiktet med vattenskador i omkringliggande konstruktioner som följd.
