# Besiktningsprotokoll

Anticimex Försäkringsbesiktning i samarbete med Fastighetsbyrån

| Fastighetsadress:<br>Smedbyvägen 22 | |

| Besiktningsdatum:<br>2026-06-26 | Protokollnummer:<br>69769375 |

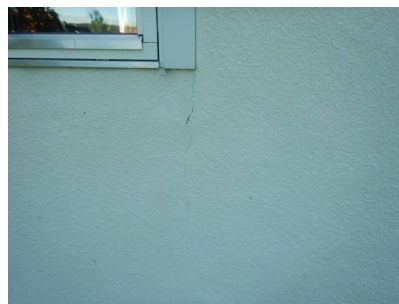
Sprickor finns i fasaden.

Dessa bedöms inte ha lett till bakomliggande skador.

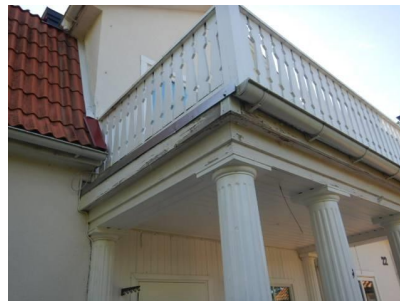
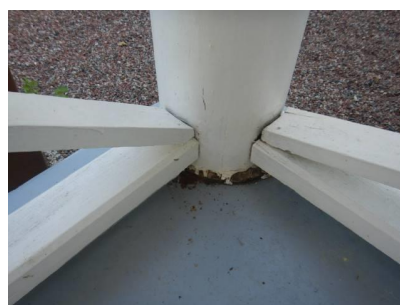
Träkonstruktioner är i behov av målning/underhåll.

Träkonstruktioner där målningsbehov finns riskerar att få fukt- och rötskador på grund av sämre vattenavvisande förmåga. För att öka livslängden på fasadbeklädnaden rekommenderas målning och underhåll.

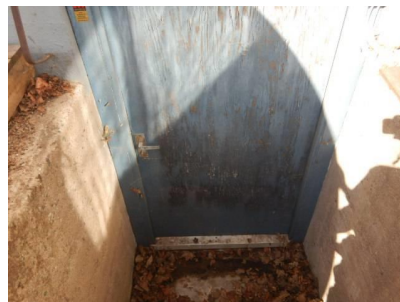
Avloppsbrunn saknas i trapp vatten rinner in i källaren och ner i brunn på insidan vid vissa årstider och när det regnar mycket. Källardörr har behov av underhåll

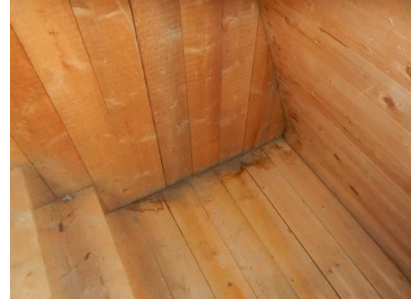
Underlagstaket har äldre fuktfläckar.

Noterade fuktfläckar uppstod innan takomläggningen.

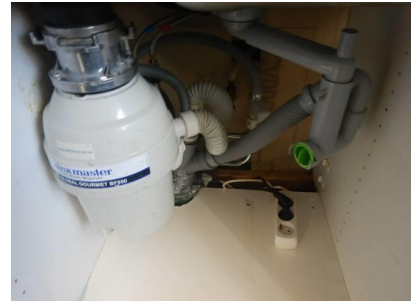
Fuktskydd saknas i diskbänksskåp och under kyl och frys.

Utan fuktskydd är det svårt att upptäcka läckage från rörledningar. Vatten kan då tränga in i omkringliggande konstruktioner och orsaka fuktskador.

För att upptäcka eventuella läckage, installera fuktskydd.

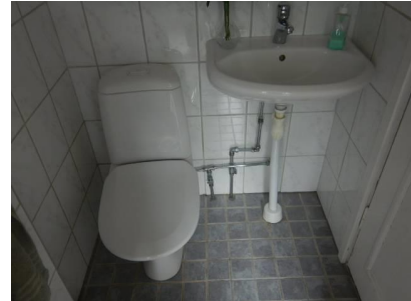
Lösa klinkerplattor i utrymmet förekommer.

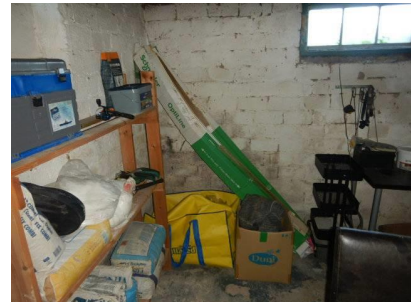
Puts- och färgsläpp finns på källarväggar.

Puts- och färg som släppt från underlaget invändigt på källarytterväggarna är ett tecken på att källarens utvändiga fuktskydd inte längre fungerar tillfredsställande.

För att åtgärda detta måste källarens utvändiga fuktskydd förbättras. Läs Anticimex faktablad om källare för tips och råd.

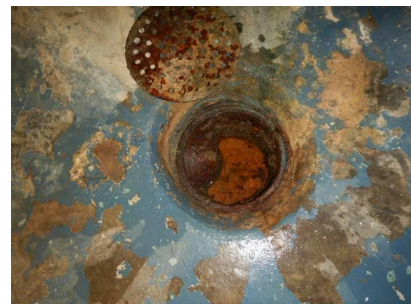
Allmänt i källaren finns äldre gjutjärnsbrunnar som är rostangripna. Byt ut golvbrunnar vid en eventuell framtida renovering.

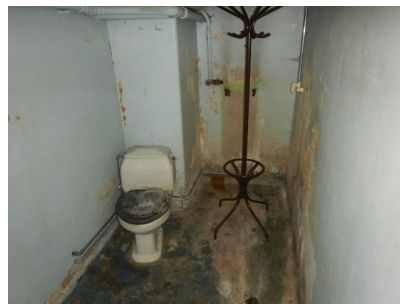
Våtutrymmet har äldre yt-/tätskikt.

Utrymmet är äldre och har passerat tiden för sin tekniska livslängd.

Renovering av utrymmet rekommenderas. Kontakta en behörig våtrumsentreprenör för en renovering. I samband med renoveringen bör omkringliggande konstruktioner kontrolleras för att upptäcka eventuella följdskador.

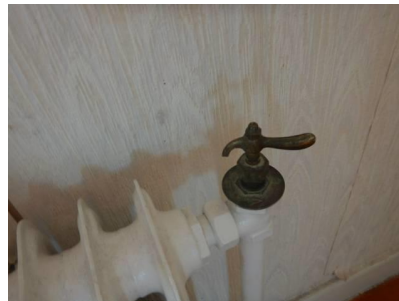
Allmänt i huset finns äldre radiatorventiler som har en förmåga att börja läcka om man börjar vrida på dem. Risk att vatten, på grund av smygläckage från ventil inte upptäcks. Det kan då tränga in i omkringliggande konstruktioner och orsaka fuktskador.
