**Fastighetsuppgifter**

Bollmora 2:420

Korallvägen 18

## Bilaga 1 för kontroll av valda konstruktioner

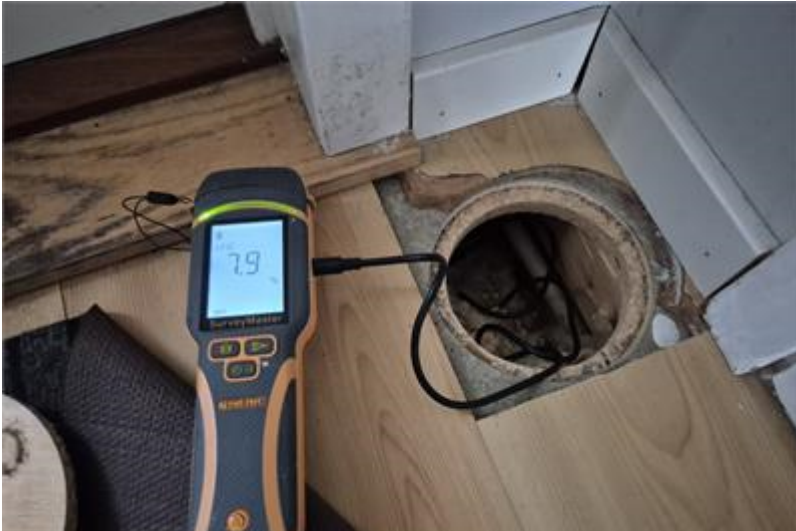
| Byggnadsdel | Hall på entréplan |
| Konstruktionsdel | Uppreglat golv |

Vid fuktmätning av träregel i uppreglad golvkonstruktion erhöles ett värde om ca 9-11% i fuktkvot. Det kritiska gränsvärdet för mikrobiell tillväxt brukar anges till ca 15-17% fuktkvot (FK).

Notera att stickprovsmässig undersökning är utförd samt att mätvärden normalt sett kan variera över årstiderna. För att säkert fastställa konstruktionens kondition och fuktstatus måste en mer omfattande undersökning utföras.
