Färgelanda Prästgård

1:193

Björkvägen 3

| Besiktningsföretag | OBM Besiktning Bohuslän AB |

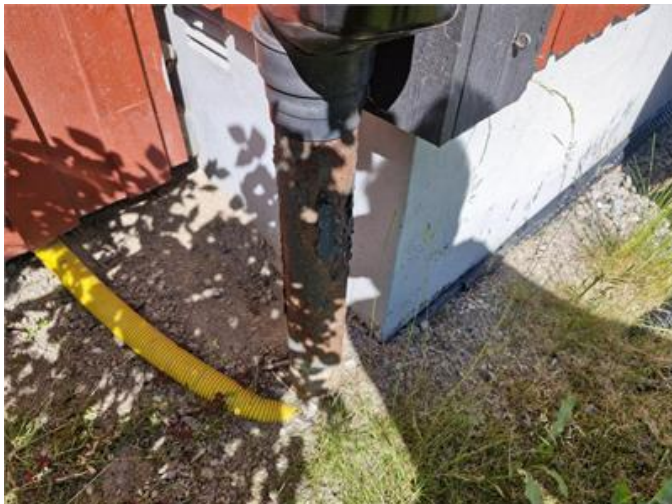
| Besiktningsresultat | | | | | |
|---|---|---|---|---|---|
| Mark | | x | | | Oklart om omdränering har utförts baksidan vid altan och uterum.<br>Dagvattenrör är äldre av gjutjärn.<br>Se kommentar/riskanalys. |

Om det utvändiga fuktskyddet och dräneringssystemet delvis är äldre finns det risk att det har nedsatt funktion vilket kan orsaka fuktrelaterade skador i byggnaden.

Mark, oklart om dränering är utförd baksidan vid uterum och altan, äldre dagvattenrör av gjutjärn.

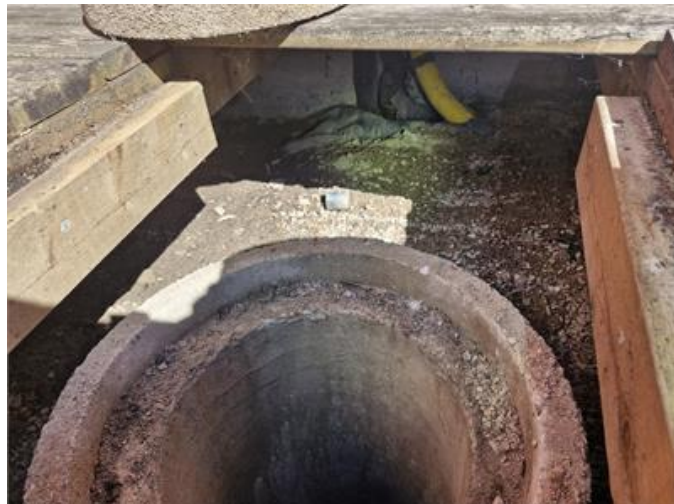
Mark, bild vid inspektionslucka altan med dräneringsbrunn.

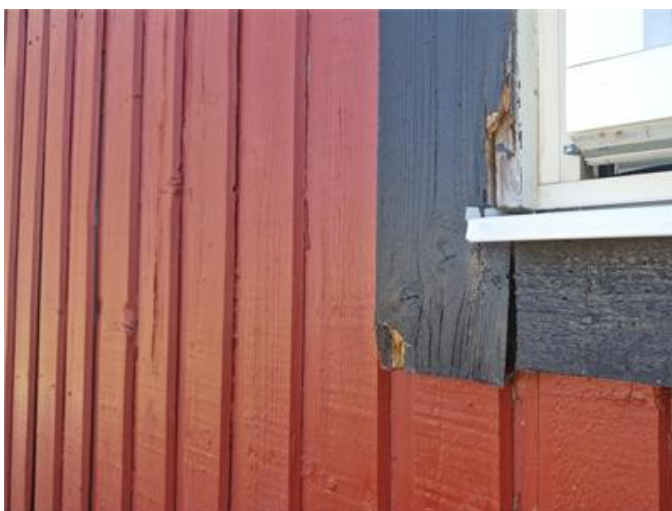
| Besiktningsresultat | | | | | |
|---|---|---|---|---|---|
| Fasad | | | x | | Äldre panel och foder med torrsprickor och delvis rötskador.<br>Se kommentar/riskanalys. |

När det finns torrsprickor och rötskador i fasaden innebär det risk för att vatten kan tränga in och orsaka fuktrelaterade skador i bakomliggande konstruktion.

Fasad, äldre med torrsprickor och rötskadade delar.

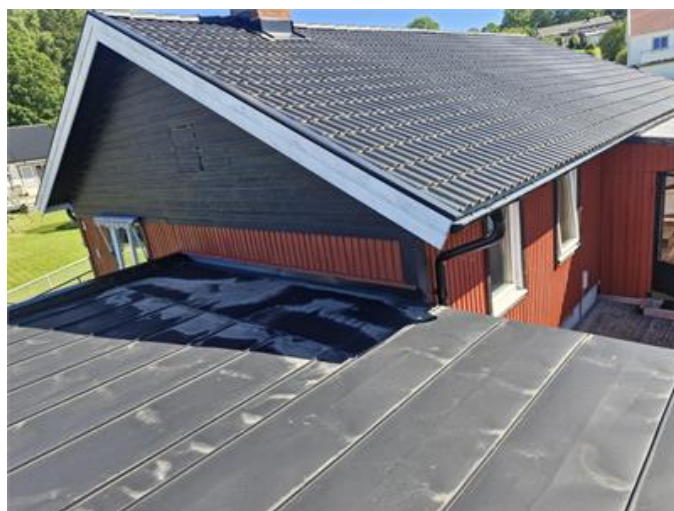
| Besiktningsresultat | | | | | |
|---|---|---|---|---|---|
| Tak Garage | | x | | | Lågpunkt där vatten blir stående (bandtäckning).<br>Se kommentar/riskanalys. |

När en takkonstruktion har bristfällig lutning/avrinning innebär det ökad risk för fuktrelaterade skador i konstruktionen.

Tak, garagetak har lågpunkts där vatten blir stående.

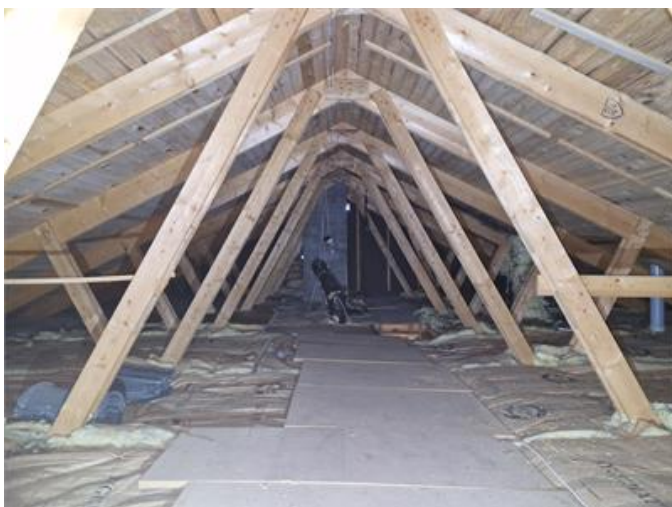
Nockvind, översiktsbild.

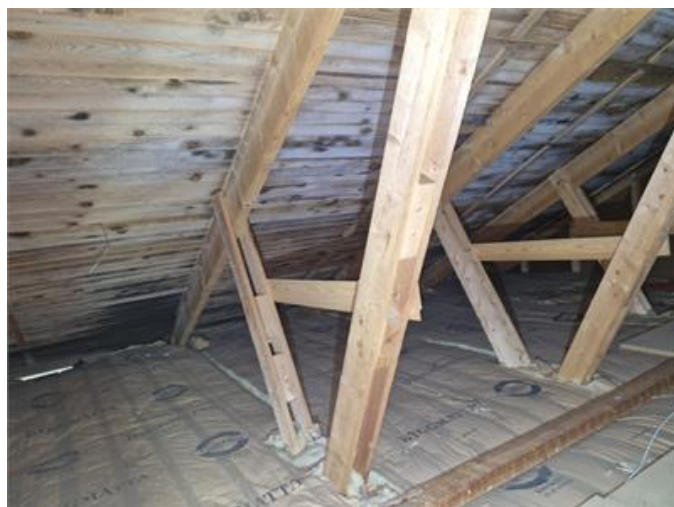
| Besiktningsresultat | | | | | |
|---|---|---|---|---|---|
| Nockvind | | | x | | Mikrobiell påväxt finns i underlagstaket framförallt nordöstra delen, sk konvektionsskada.<br>Även ner mot takfoten nordväst, där takfotsventilationen är bristfällig.<br>Se kommentar/riskanalys samt bilder. |

Den mikrobiella påväxten på underlagstaket indikerar att vinden periodvis tillförs eller har tillförts fukt inifrån bostaden, som den kallare delen av året riskerar att kondensera mot underlagstaket (sk konvektionsskada). För att komma tillrätta med detta måste fukttillförseln inifrån bostaden minskas. Detta kan göras genom att ventilationen i bostaden förbättras samt att eventuella otätheter i vindsbjälklaget (tak/väggvinklar, genomföringar, vindslucka mm.) tätas.

Nockvind, mikrobiell påväxt i underlagstaket nordost.

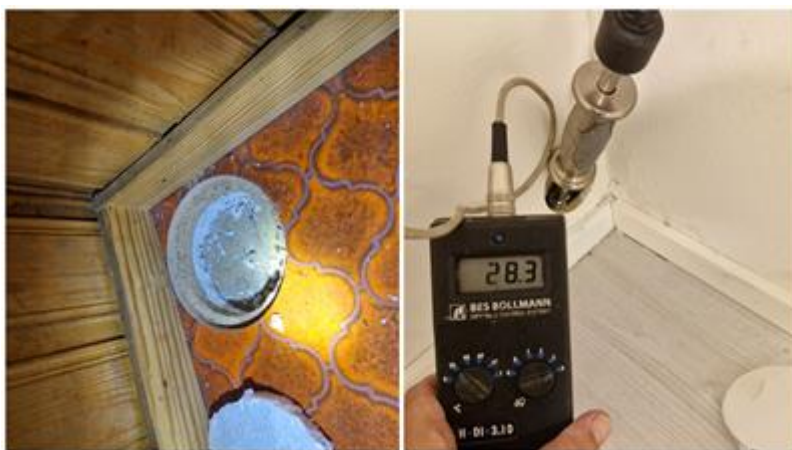
Kontroll av konstruktionen gjordes stickprovsmässigt via befintliga provhål i Hall och Gästrum.

Fuktkvoten uppmättes till >28% i väggregel i Gästrum.  
Risk för mikrobiell tillväxt föreligger vid en fuktkvot på 17% och rötskador >28%.

Avvikande mikrobiell lukt upplevdes i materialprov/isolering.

För att utreda orsaken av bristerna rekommenderas en fördjupad undersökning, vilket oftast resulterar i ett åtgärdsförslag.

Vanligen rekommenderas säkerställa det utvändiga fuktskyddets funktion samt ersätta riskkonstruktionerna med fuktsäker lösning tex klinkers eller undertrycksventilerad golvkonstruktion. Organiskt material eller täta ytskikt bör inte finnas i källaren.
