# Besiktningsprotokoll

Anticimex Försäkringsbesiktning i samarbete med Fastighetsbyrån

| Fastighetsadress:<br>Sockenvägen 49 | |

| Besiktningsdatum:<br>2026-06-24 | Protokollnummer:<br>69777259 |

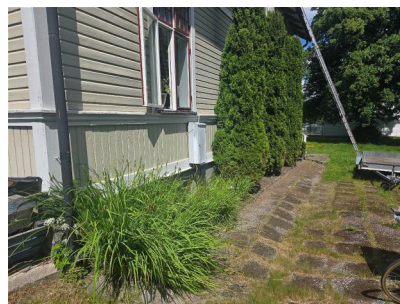
Växter finns i anslutning till byggnaden.

När det finns rabatter och växter nära byggnaden finns risk att fukt stannar kvar i väggarna. Detta kan i sin tur orsaka invändiga fuktskador. Växternas rötter kan också skada grundmuren och sätta dräneringsledningen ur funktion.

Området närmast huset rekommenderas att vara fritt från växtlighet.

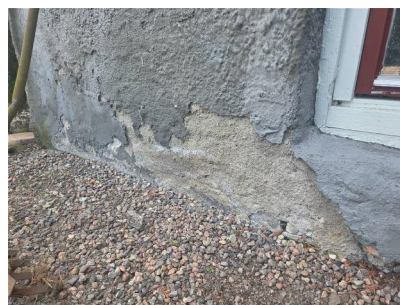
Färgsläpp förekommer.

Bedöms inte ha lett till bakomliggande skador.

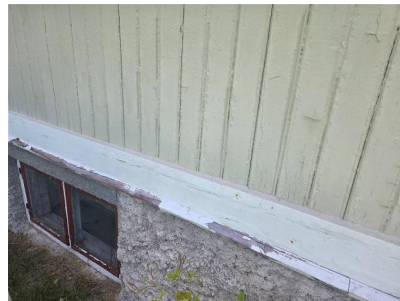
Fasadpanelen är i behov av målning/underhåll.

Fasadbeklädnad och träkonstruktioner där målningsbehov finns riskerar att få fukt- och rötskador på grund av sämre vattenavvisande förmåga.

För att öka livslängden på fasadbeklädnaden rekommenderas målning och underhåll.

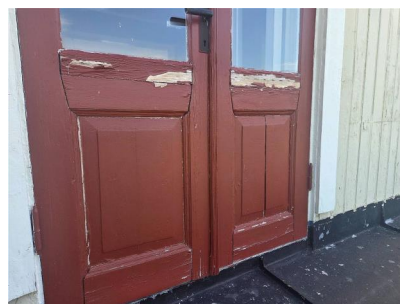
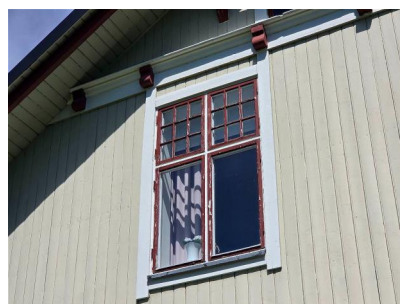
Dörrar och fönster är i behov av målning/underhåll.

Träkonstruktioner där målningsbehov finns riskerar att få fukt- och rötskador på grund av sämre vattenavvisande förmåga.

För att öka livslängden på dessa delar rekommenderas målning och underhåll.

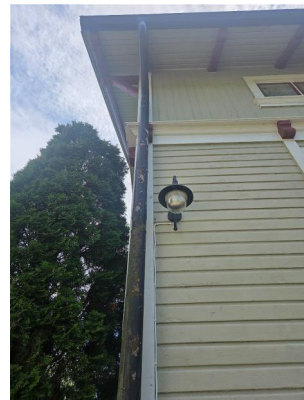
Färgsläpp förekommer på stuprör.

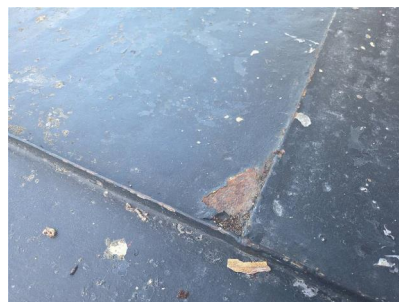
Plåttaket är äldre och lokal ytrost förekommer.

Brister i taktäckningen kan leda till att regn- eller smältvatten kan tränga ner i underliggande konstruktion och orsaka fuktskador.

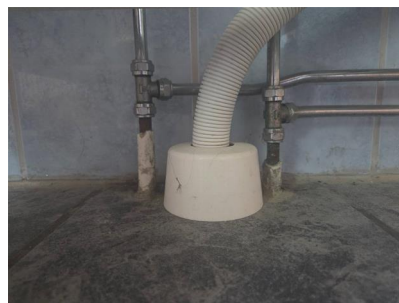
Våtutrymmet har äldre yt-/tätskikt.

- Golvbrunnen samt delar av golv och väggar är ej besiktningsbara på grund av duschkabin.

Eftersom funktionen, som innebär att ytskiktet/tätskiktet ska vara vattentätt, kan vara nedsatt finns en ökad risk att vatten kan tränga igenom ytskiktet/tätskiktet med vattenskador i omkringliggande konstruktioner som följd.

Rör genomföring finns i golv.

Rör genomföringar i golvet medför en ökad risk för att vatten kan tränga ner i omkringliggande konstruktioner och orsaka fuktskador.

- Duschrummet har passerat tiden för sin tekniska livslängd och bör renoveras för att undvika framtida skador. Fortsatt användning av duschkabin rekommenderas fram till renovering.

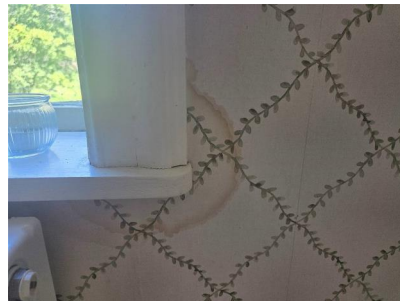
Fuktfleck förekommer på vägg vid fönster.

- Fuktindikering utan anmärkning.

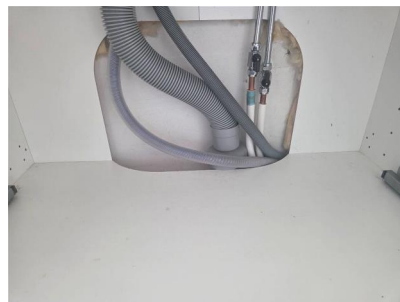
Fuktskydd saknas i diskbänksskåp samt under kyl och frys.

Utan fuktskydd är det svårt att upptäcka läckage. Vatten kan då tränga in i omkringliggande konstruktioner och orsaka fuktskador.

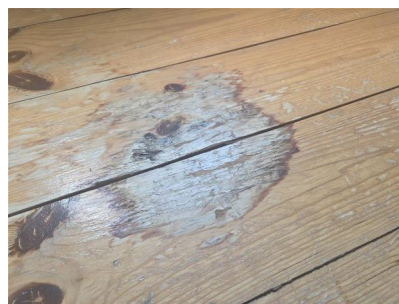
Fuktfläck förekommer på golv.

- Fuktindikering utan anmärkning.

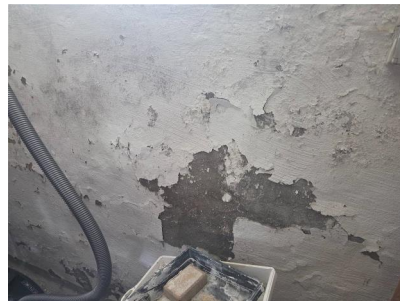
Utvändigt fuktskydd är äldre och lokala puts- och färgsläpp förekommer.

Eftersom källarens utvändiga fuktskydd (dagvattenssystem, dräneringssystem samt källarytterväggarnas utvändiga fuktskydd) är äldre, så kan systemet ha nedsatt funktion. Detta ökar risken för invändiga fuktskador i källaren.

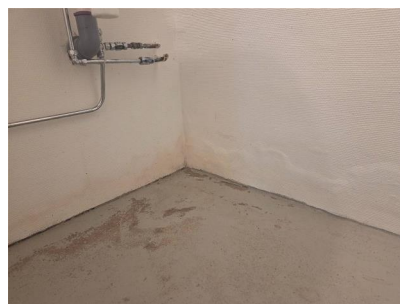
Källarväggar har täta ytskikt och har släppt från underlaget.

På insidan av källarväggarna finns täta ytskikt. På grund av naturlig fuktpåverkan från mark riskerar ytskiktet att släppa från underlaget. Ytskiktet riskerar dessutom att få mikrobiella skador (angrepp av mikroorganismer) som kan leda till att mikrobiell lukt sprids till boendemiljön.

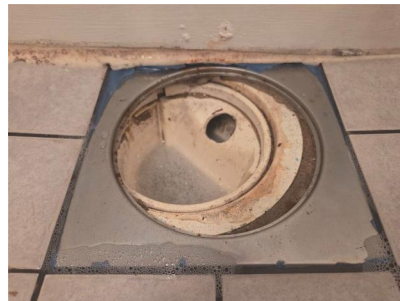
Tätskikt finns inte i golvbrunnen.

- Golvbrunn är placerad nära vägg.

När tätskikt saknas i golvbrunnen innebär det risk för fuktskador. Vatten kan tränga ner i omkringliggande konstruktioner med fuktrelaterade skador som följd.
