**Fastighetsuppgifter**

Säggryd 1:12

Säggryd Villadal 1

## Bilaga 1 för kontroll av valda konstruktioner

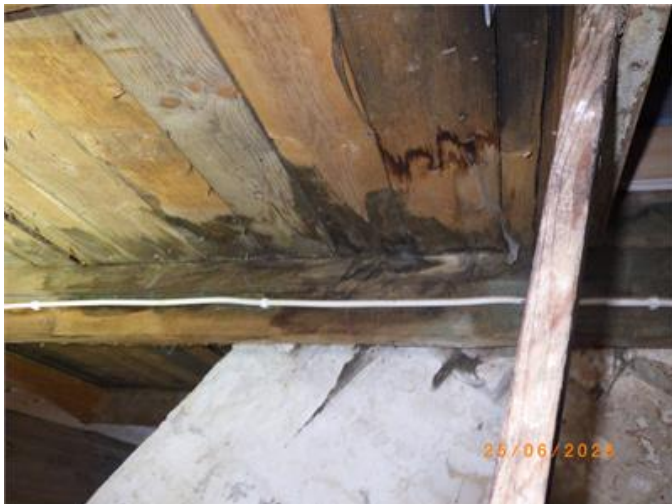
| Besiktningsresultat | | | | | |
|---|---|---|---|---|---|
| Nockvind | | X | | | Missfärgning noterades på underlagstak vid skorsten. Del av takkonstruktionen är en sk. parallell takkonstruktion. Se kommentar/riskanalys. Se även rubrik tak. Mus spillning noterades på golv inockvind. |

Missfärgning av underlagstak inockvind.

Konturerna på missfärgningarna kan tex ritas in för bättre kontroll på fläckarna för att se om de förändras. Om missfärgningarna ökar i omfattning/storlek bör kontakt tas med en takläggare för att utreda orsak och omfattning. En parallell takkonstruktion är svårare att kontrollera än t.ex. ett vanligt sadeltak mednockvind då yttertakets insida inte kan inspekteras. Om ångspärren i innertaket inte fungerar tillfredställande kan yttertaget på sikt få mikrobiella skador (bakterier, mögel- och rötskador). Dessa skador påverkar byggnaden och inomhusmiljön negativt.

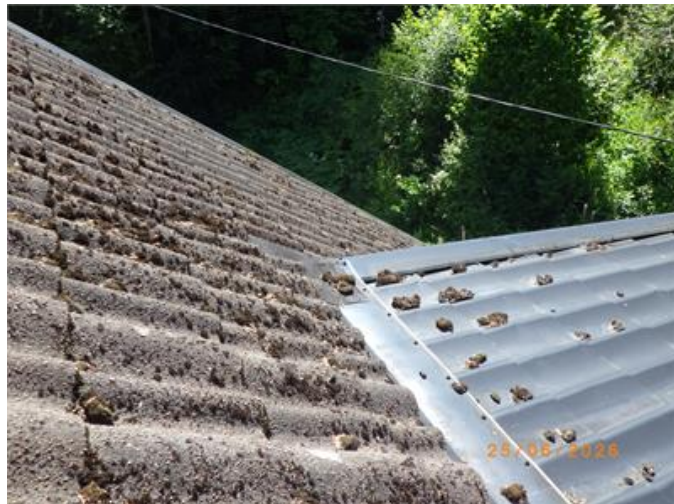
| Besiktningsresultat | | | | | |
|---|---|---|---|---|---|
| Tak | | | X | | Taket är av äldre standard, underlagstäckning består av stickspån. Se kommentar/riskanalys. Det rekommenderas kontakt med fackman för bedömning/åtgärd. |

Översiktsbild yttertak.

Då taktäckningen är av äldre standard har taket ett minskat motstånd mot vatteninträngning. Detta i sin tur kan leda till fuktskador på takkonstruktionen vilket kan påverka byggnaden och dess inomhusklimat negativt.
