**Fastighetsuppgifter**

Vegby 4:119

Skolgatan 3

## Bilaga 1 för kontroll av valda konstruktioner

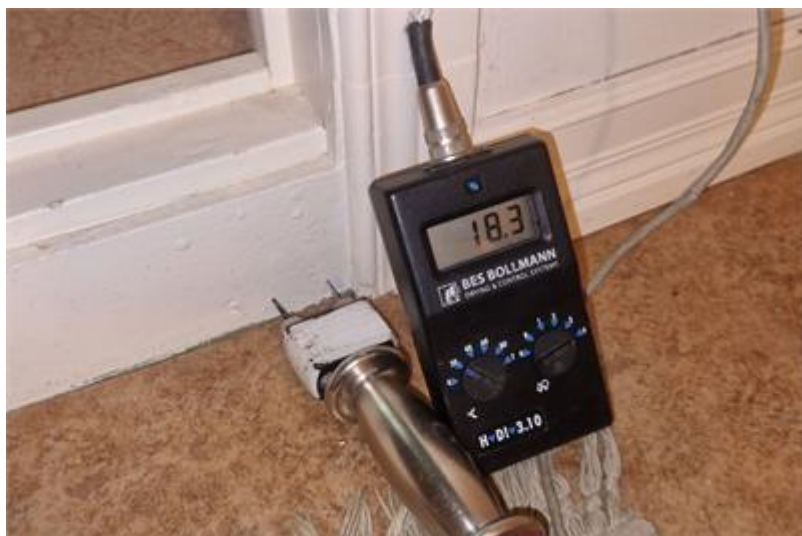
| Besiktningsresultat | | | | | |
|---|---|---|---|---|---|
| Allmänt | | | X | | Äldre uppbyggd källare där de befintliga uppreglade golv- och/eller väggkonstruktionerna mot betongplatta och grundmur generellt är ansett som riskkonstruktioner för fuktskador. Fuktvärden över gränsvärdet för mikrobiell tillväxt uppmättes. Se kommentar/risikanalys samt bilaga 1. |

Stickprovsmässiga fuktkvotsmätningar utfördes i golv/väggvinklar samt i trösklar i allrum ett (1) och två (2). Inga större ingrep/borrhål utfördes i påbyggda konstruktioner, enligt ägares önskemål.

Fuktvärden över gränsvärden för mikrobiell tillväxt uppmättes i organiskt material

Fuktkvoter uppmättes från ca 18% - ca 23%

Risk för mikrobiell tillväxt föreligger vid en fuktkvot på 17%

En vidare undersökning rekommenderas för att bedöma orsaken till och omfattningen av uppmätta fuktkvotsvärden. Gäller hela källarplan där påbyggda konstruktioner finns
