**Fastighetsuppgifter**

Kyrkhåven 27

Stierncronas väg 5

| Uppdragsnummer | A37055 |

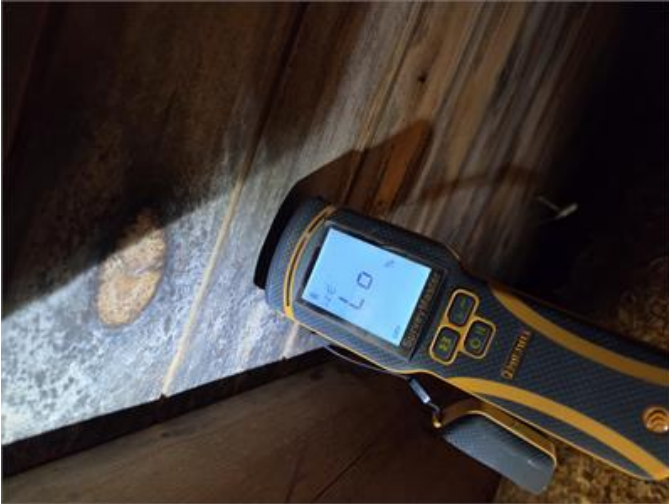
| Besiktningsresultat | | | | | |
|---|---|---|---|---|---|
| Vindar | | X | | | - Spår av fukt/mikrobiell påväxt förekommer i delar av utrymmena, främst äldre del. Fuktindikering av nåbara fläckar utfördes utan anmärkning (se exempelbild nedan). Se även info i Pos 3.<br>- Viss begränsning av besiktningsmöjligheterna finns på grund av låg höjd. |

Bild från vindsutrymmet.
