# Besiktningssprotokoll

Anticimex Försäkringsbesiktning i samarbete med Fastighetsbyrån

Fastighetsbeteckning: Skogome 2:274	
Fastighetsadress: Sandlidsvägen 16	
Postnummer: 42250	Ort: Hisings Backa

Besiktningdatum: 2026-06-15	Protokollnummer: 69748072
Temperatur: 14 °C	Väderlek: Mulet
Tekniker: Sara Renström	
E-post: sara.streling@Anticimex.se	
Kontor: Göteborg	
Närvarande: Fastighetsägare Ansvarig mäklare, del av tiden.

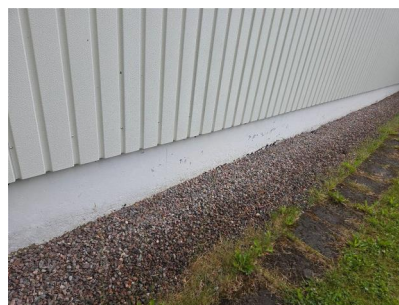
### Utvändigt / Sockel

Sprickor finns i sockel samt färgsläpp noterades.

Dessa bedöms inte ha lett till bakomliggande skador.

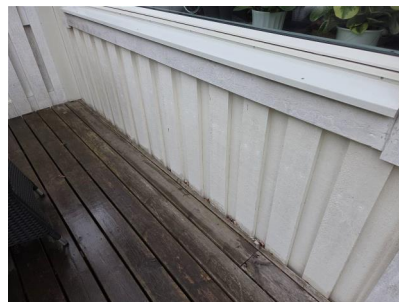
### Utvändigt / Träfasad

Fasadpanelen är i behov av målning/underhåll.

Vidare noterades att fasadpanel avslutas bakom/under trall.  
Detta försvårar vid underhåll.

Fasadbeklädnad och träkonstruktioner där målningsbehov finns riskerar att få fukt- och rötskador på grund av sämre vattenavvisande förmåga. För att öka livslängden på fasadbeklädnaden rekommenderas målning och underhåll. Vid underhåll bör de närmsta trallbrädorna demonteras för att göra hela fasadbeklädnaden åtkomlig.

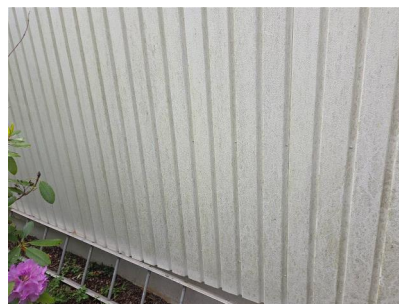
### Utvändigt / Plåtfasad

Fasaden har lokalt mindre rostpåverkan vid enstaka infästningar samt behöver tvättas.

Enklare underhåll rekommenderas.

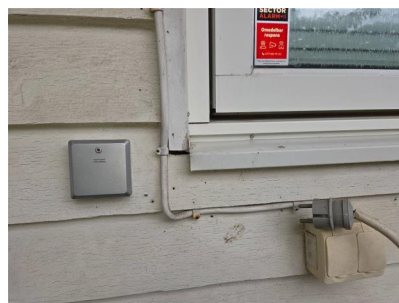
### Utvändigt / Dörrar/Fönster

Fönster- och tröskelbleck är otäta vid infästningar.

Otättheter vid plåtdetaljer för fönster och dörrar medför en risk att vatten rinner in i väggen vilket i sin tur kan leda till fuktskador i kringliggande konstruktioner.

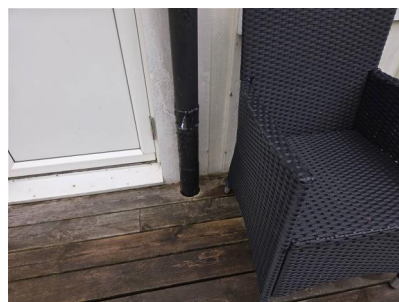
### Utvändigt / Hängrännor / Stuprör

Hängrännor är skräpfyllda och lokalt saknas en lövsil på stuprör. Skräpfyllda hängrännor medför en risk för att vatten svämmar över vilket kan ge fuktskador på fasad och sockel. När det saknas lövsilar så finns det risk att det blir stopp i dagvattenledningen. Vi rekommenderar rensning av hängrännor samt komplettering med lövsil.

Vidare kan falsen på stuprören med fördel vändas ut från fasaden för att lättare se om röret blivit skadat samt för att undvika skador på fasad vid ett eventuellt läckage.

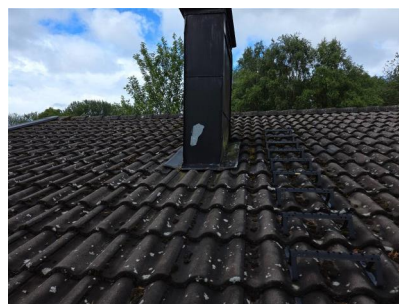
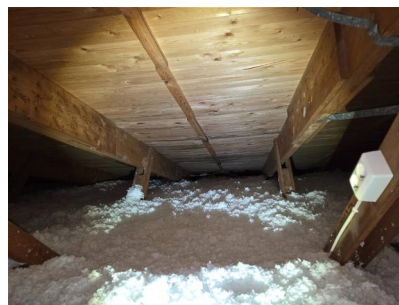
### Utvändigt / Tak

Yttertaket är äldre.

Bland annat noterades mosspåväxt på taket, att nocktätning saknas samt mindre otättheter vid plåtarbeten. Invändigt på vinden noterades även äldre missfärgningar/fuktfäckor lokalt över vardagsrummet. Vid fuktindikering noterades inget avvikande.

Takpannor, plåtdetaljer och underlagspapp har enligt vår bedömning en begränsad livslängd. Eftersom husets taktäckning är äldre har det ett minskat motstånd mot vatteninträngning. Detta i sin tur kan leda till fuktskador på träläkt och vidare ner i underliggande konstruktioner.

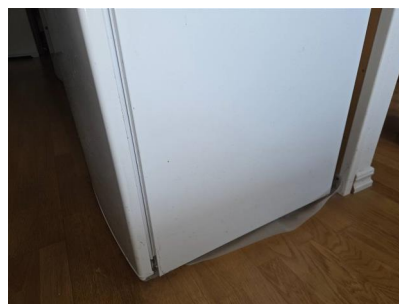
### Entréplan / Kök

Fuktskydd är otätt i diskbänkskåpet samt är deformerat under kyl/frys.

Vidare noterades att avloppsslangen till diskmaskinen är ej monterad i upphängningsbygel/fast förankrad och saknar slangklämma.

Brister i fuktskydden gör det svårt att upptäcka läckage från rörledningar och vitvaror. Vatten kan då tränga in i omkringliggande konstruktioner och orsaka fuktskador.

Skadeförebyggande åtgärder rekommenderas så som att täts/justera fuktskydden i köket samt montera avloppsslangen enligt tillverkarens monteringsanvisningar.

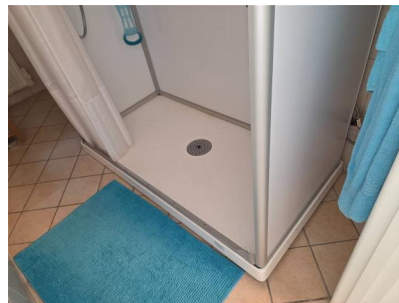
### Entréplan / Dusch/Toalett

Våtutrymmet har äldre yt-/tätskikt.

Eftersom funktionen, som innebär att ytskiktet/tätskiktet ska vara vattentätt, kan vara nedsatt finns en ökad risk att vatten tränger igenom ytskiktet/tätskiktet med vattenskador i omkringliggande konstruktioner som följd.

Notera att golvbrunnen ej gått att kontrollera.  
För att kunna kontrollera och bedöma golvbrunnen måste den vara tillgänglig och rengjord. Vi rekommenderar en kompletterande besiktning när golvbrunnen är tillgänglig och rengjord.

Fuktindikering i utrymmet gav inga förhöjda fuktindikationer.

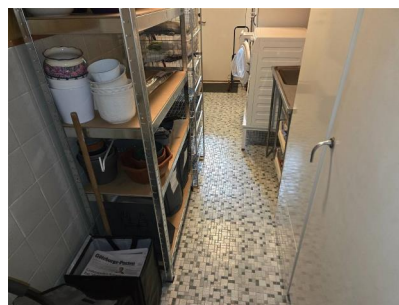
### Entréplan / Tvättstuga/Groventré

Utrymmet har äldre yt-/tätskikt som bedöms ha passerat tiden för sin tekniska livslängd.

Bland annat noterades rostig gjutjärnsbrunn samt bom-ljud på golv.

Eftersom funktionen, som innebär att ytskiktet/tätskiktet ska vara vattentätt, kan vara nedsatt finns en ökad risk att vatten tränger igenom ytskiktet/tätskiktet med vattenskador i omkringliggande konstruktioner som följd.

Fuktindikering i utrymmet gav inga förhöjda fuktindikationer.

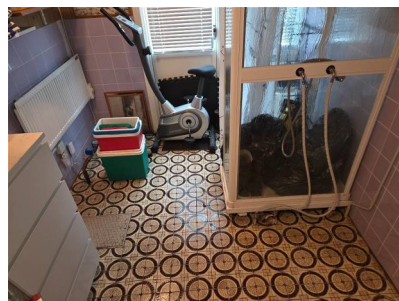
### Entréplan / Förråd/dusch/teknikrum

Utrymmet har äldre yt-/tätskikt som bedöms ha passerat tiden för sin tekniska livslängd.

Bland annat noterades att plattor på väggar har släppt från underlaget.

Eftersom funktionen, som innebär att ytskiktet/tätskiktet ska vara vattentätt, kan vara nedsatt finns en ökad risk att vatten tränger igenom ytskiktet/tätskiktet med vattenskador i omkringliggande konstruktioner som följd.

Fuktindikering i utrymmet gav inga förhöjda fuktindikationer.

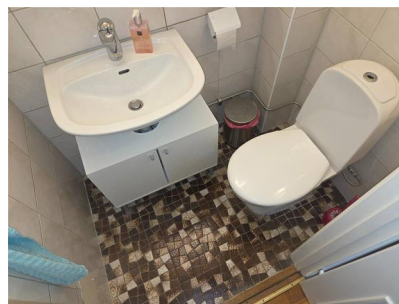
## Entréplan / Toalett

Utrymmet har äldre yt-/tätskikt.

Eftersom funktionen, som innebär att ytskiktet/tätskiktet ska vara vattentätt, kan vara nedsatt finns en ökad risk att vatten tränger igenom ytskiktet/tätskiktet med vattenskador i omkringliggande konstruktioner som följd.

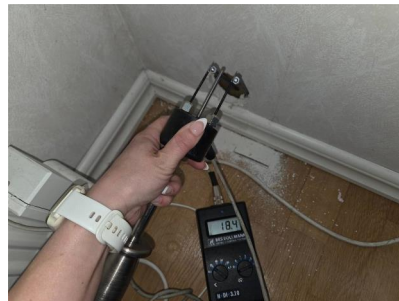
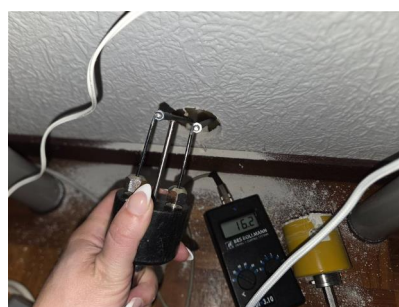
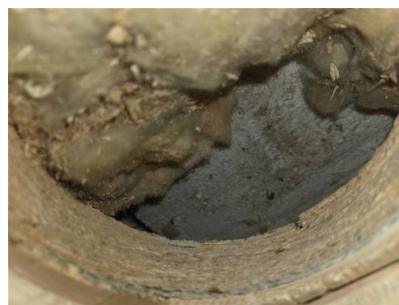
### Entréplan / Kontroll av konstruktion

Vid kontroll av konstruktion uppmättes fuktvärden över kritisk nivå för mikrobiell tillväxt mot ytterväggssyll samt fuktvärden under kritisk nivå i golvkonstruktionen. Normal lukt upplevdes.

Grundläggningen består av en betongplatta på mark med en påbyggd golvkonstruktion. Denna påbyggda konstruktion samt väggssyllar får ofta skador på grund av naturlig fuktvandring i betongplattan. Om golvkonstruktion och syllar är rötskyddsbehandlat kan även en kemisk lukt förekomma vid fuktpåverkan.

Risk för mikrobiell tillväxt finns om den relativa fuktigheten (RF) i den omgivande luften är över 75 %. I furuvirke motsvarar det en fuktkvot (FK) på 17 %.

Provhål 1 togs upp mot gaveln på norrsida.

Fuktkvoten uppmättes till 18,4 % i väggssyll i ytterkant.

Provhål 2 togs upp i Sovrum 2 mot västlig fasad.

Fuktkvoten uppmättes till 16,2 % i väggssyll i ytterkant.

Provhål 3 togs i golvkonstruktionen i entréhall.

Där påträffades en golvkonstruktion uppbyggd med ca 5cm cellplast mot betongplattan samt ett påbyggt uppreglat, isolerat golv. Vid ytterväggssyll noterades även en värmekabel invändigt i golvkonstruktionen.

Den värme som genereras från kabeln påverkar kringliggande miljö.

Fuktkvoten, FK, uppmättes till FK < 10% i liggande regel samt åtkomlig väggssyll.

Vi rekommenderar en fördjupad undersökning för att bedöma orsak, omfattning och passande åtgärd till bl.a. högt uppmätt fuktkvot. Det är viktigt att tänka på att denna rekommendation om fördjupad undersökning gäller hela byggnaden.
