Majbaggen 6

Lunnavägen 20

Uppdragsnummer	G39110
Besiktningsdatum	2026-06-25
Besiktningföretag	OBM Kronoberg AB
Besiktningförrättare	Tommie Samuelsson
Närvarande	Fastighetsägaren
Giltig till och med	2027-06-25

<b>Besiktningresultat</b>					
Bedömningssskala: 1 = Utan anmärkning, 2 = Påpekande, 3 = Bör åtgärdas, 4 = Ej besiktningsbart					
Byggnadsdel	1	2	3	4	Anmärkning
<b>Utvändigt</b>					
Mark	X				
Sockel		X			Sprickor och putssläpp förekommer
Fasad		X			Se kommentar/riskanalis
Fönster och dörrar		X			Flera fönster har underhållsbehov och några är i behov av byte.
Hängrännor och stuprör		X			Enstaka stuprör avslutas vid grunden och bör ledas längre bort från huset
Tak, takpannor och takpapp	X				-Takpannor och papptak besiktigat från mark och takstege utan något att anmärka på -Stickprovskontroll av läkt och takpapp/dukt utförd utan anmärkning.
Vind		X			Mikrobiell påväxt förekommer i begränsad omfattning, vilket bör kontrolleras regelbundet så att skadorna inte förvärras.
		X			Äldre sanerade angrepp av husbock noterades i golv på vind som är kontrollerade av Anticimex enligt ägaren.
<b>Hela huset</b>

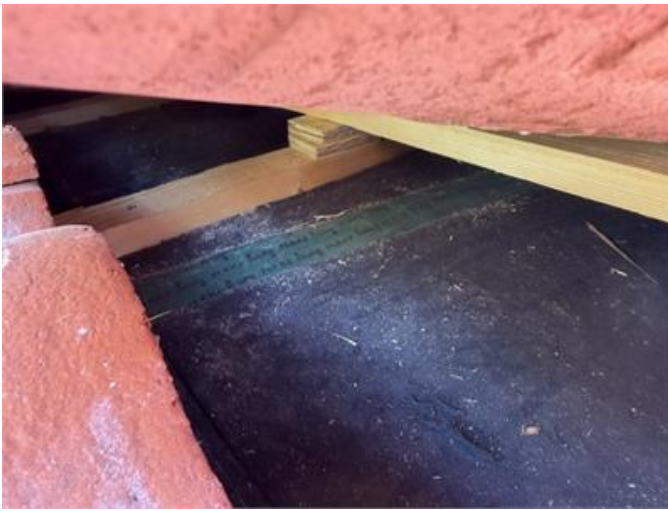
Stickprovskontroll av läkt och takpapp/dukt utförd utan anmärkning.

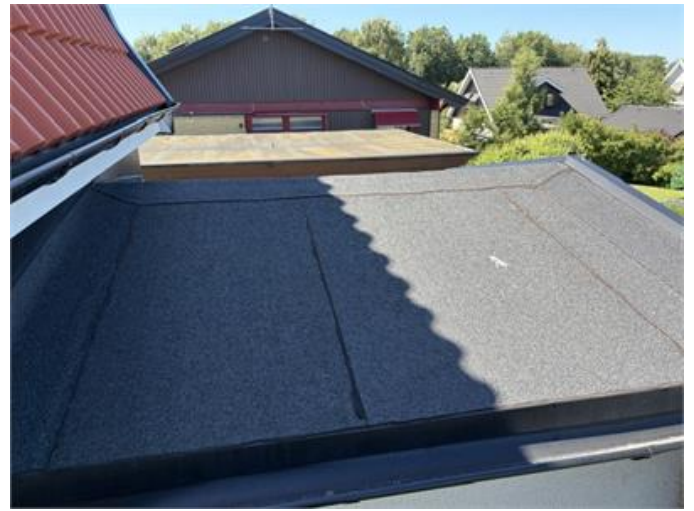
Allmän bild takpapp

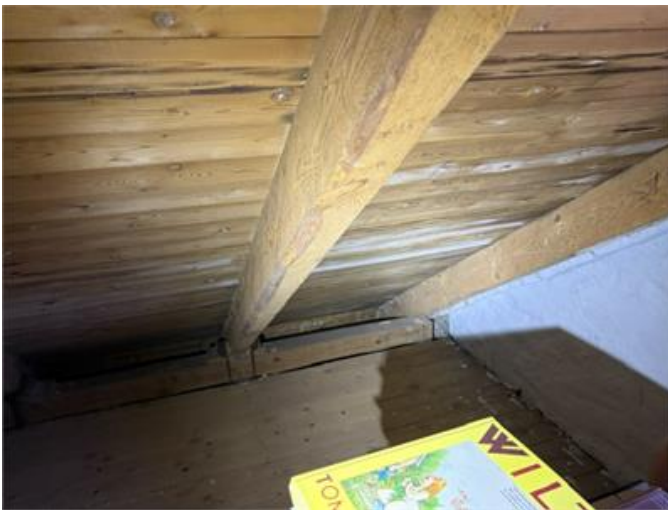
Mikrobiell påväxt förekommer i begränsad omfattning, vilket bör kontrolleras regelbundet så att skadorna inte förvärras.

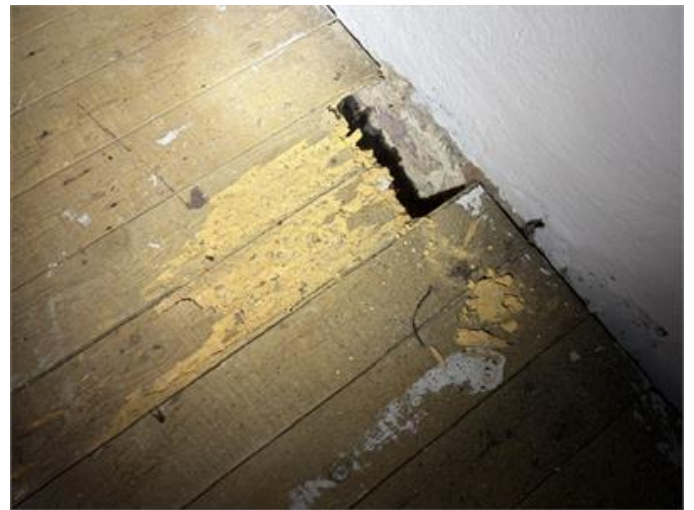
Äldre sanerade angrepp av husbock noterades i golv på vind som är kontrollerade av Anticimex enligt ägaren.

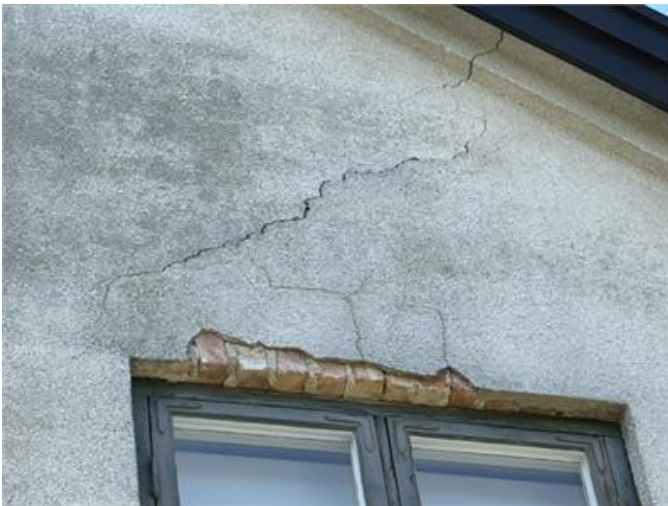
FASAD Puts på tegel; Det förekommer putsbom och sprickor i fasaden runt om huset. Putslagningar samt lagningar av tegelfog/sprickor kan förväntas löpande behövas utföras i äldre fasader. Enstaka spricka har åtgärdsbehov.

Det förekommer putsbom och sprickor i fasaden runt om huset. Putslagningar samt lagningar av tegelfog/sprickor kan förväntas löpande behövas utföras i äldre fasader. Enstaka spricka har åtgärdsbehov.
