# Besiktningsprotokoll

Anticimex Försäkringsbesiktning i samarbete med Fastighetsbyrån

| Fastighetsadress:<br>Tallskogsvägen 5 | |

| Besiktningsdatum:<br>2026-06-24 | Protokollnummer:<br>69761067 |

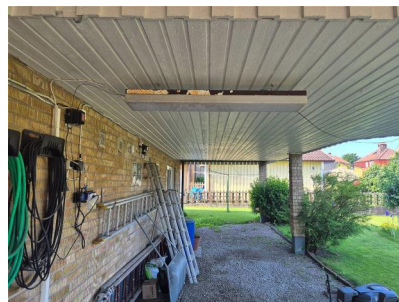
- Plintgrund är en riskkonstruktion.

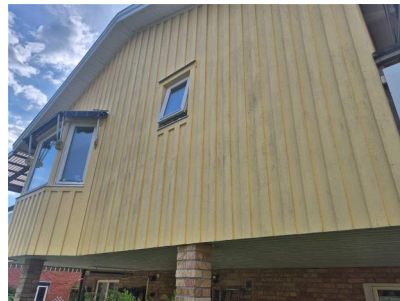
- Träfasaden är i behov av målning/underhåll.

Fasadbeklädnad och träkonstruktioner där målningsbehov finns riskerar att få fukt- och rötskador på grund av sämre vattenavvisande förmåga. För att öka livslängden på fasadbeklädnaden rekommenderas målning och underhåll.

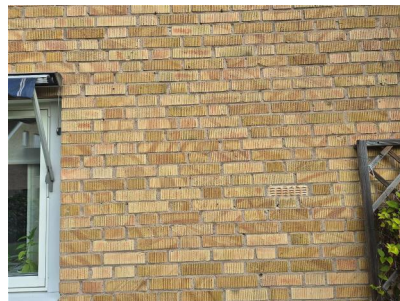
- Otätheter efter tidigare infästningar finns i tegelfasaden.

Detta kan leda till fukt- och frysskador i konstruktionen.

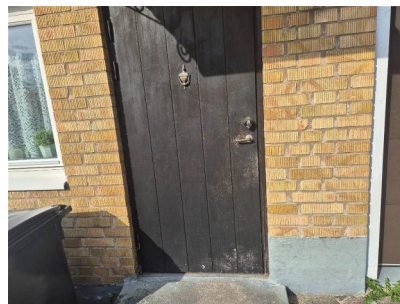
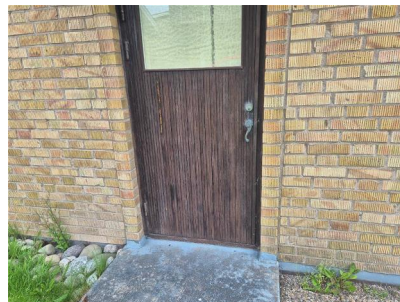
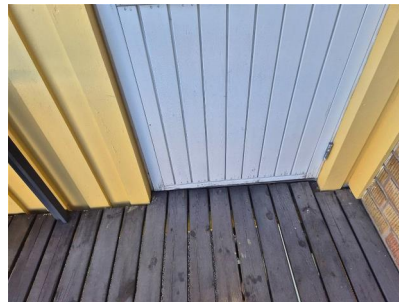
- Dörrar är i behov av målning/underhåll.

Dörrar där målningsbehov finns riskerar att få fukt- och rötskador på grund av sämre vattenavvisande förmåga.

För att öka livslängden på dörr rekommenderas målning och underhåll.

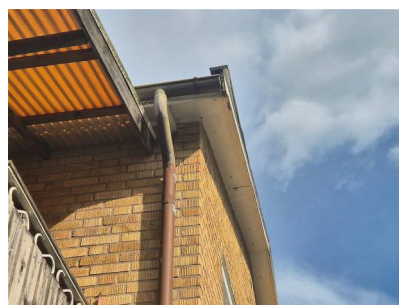
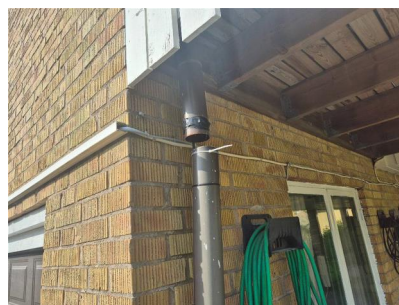
- Hängrännor/stuprör är äldre.
- Ett stuprör är bristfälligt anslutet.

Äldre hängrännor/stuprör leder ofta till läckage, vilket i sin tur innebär risk för fuktskador på fasad, sockel och i bakomliggande konstruktioner.

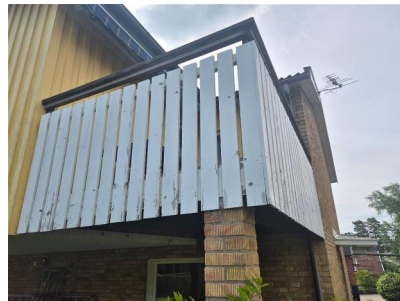
- Balkongräcke och träkonstruktioner är i behov av målning/underhåll.

Balkongräcke och träkonstruktioner där målningsbehov finns riskerar att få fukt- och rötskador på grund av sämre vattenavvisande förmåga.

För att öka livslängden på balkongen rekommenderas målning och underhåll.

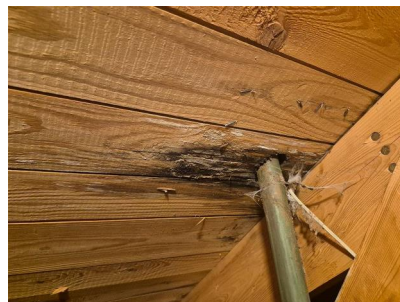
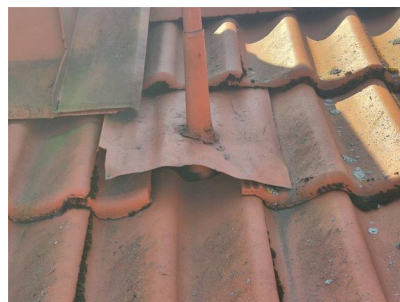
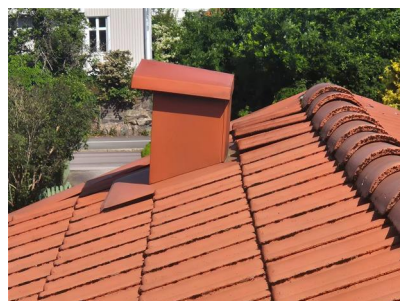
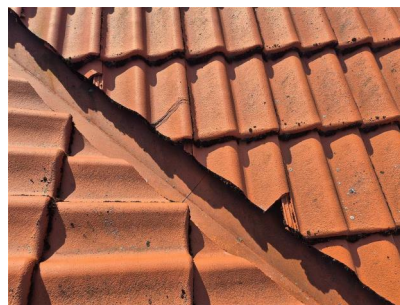
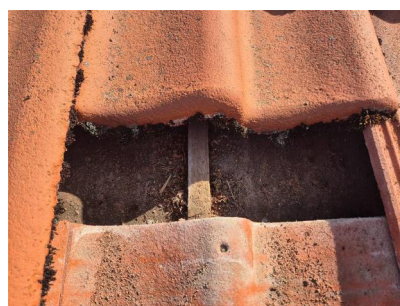
- Missfärgningar/fuktfläckar finns i underlagtaket.
- Plåtar vid genomföringar på taket är äldre, otäta och någon sitter löst.
- Skadade takpannor noterades (vissa är limmade)
- Taket på tillbyggnad är äldre.

Det rekommenderas att en fackman kontaktas för kontroll och lämpliga åtgärder.

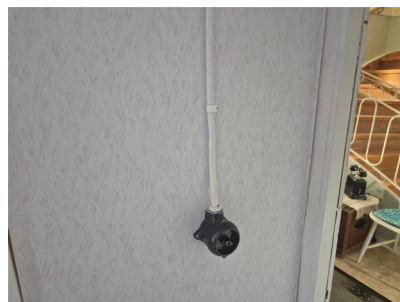
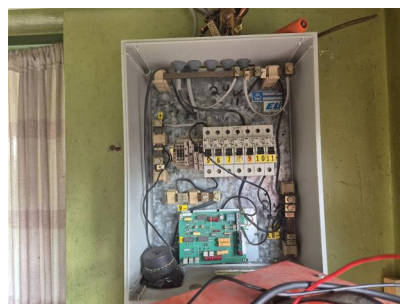
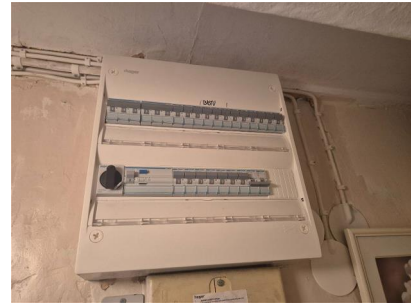
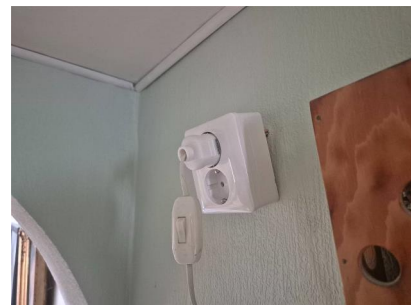
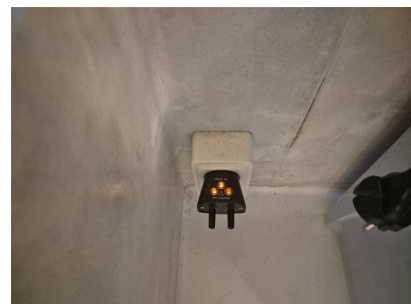
- Mindre delar av elanläggningen i huset är äldre.
- I Garaget sitter det ett oskyddat elskåp.
- Gruppförteckning saknas vid elcentralen.
- Eluttag i entréhall sitter löst.
- Vid funktionskontroll av jordade eluttag noterades felkoppling i Badrum/Wc på övre plan.

Äldre elanläggningar och elkablar är en säkerhetsrisk som kan orsaka både personskador och brand.

Kontakta en elektriker för kontroll och åtgärd.

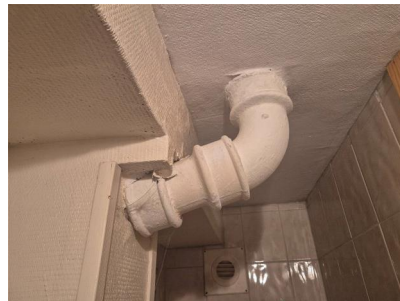
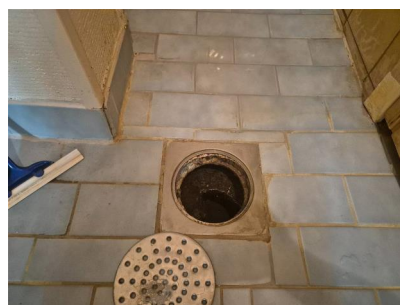
- Äldre värme, vatten-/ och avloppsrör samt golvbrunnar av gjutjärn finns i huset.

Äldre rör och golvbrunnar utgör en risk för läckage med fuktskador som följd.

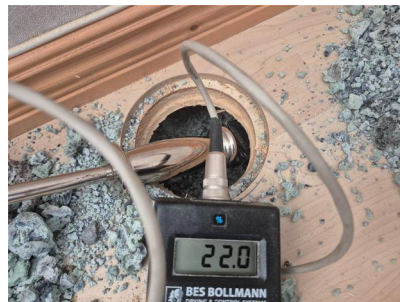
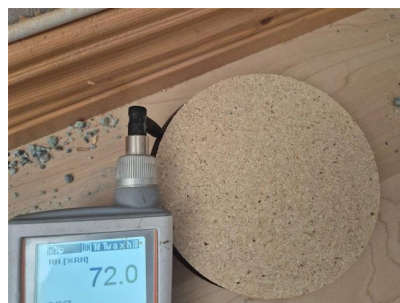
- Vid kontroll av konstruktion uppmättes fuktvärden över kritisk nivå för mikrobiell tillväxt och mikrobiell lukt upplevdes.

Kontroll av konstruktion utfördes med provhål i uppreglat golv i Sovrum 1 och vid befintliga otätheter.

Fuktkvoten uppmättes till 22 % och den relativa fuktigheten till 72 %. Risk för mikrobiell tillväxt föreligger om den relativa fuktigheten (RF) i den omgivande luften är över 75 % vilket i furuvirke motsvarar en fuktkvot (FK) på 17 %.

Delar av grundläggningen består av en betongplatta på mark utan underliggande isolering och med ett uppreglat isolerat golv dikt an betongen. Denna konstruktion får ofta skador på grund av naturlig fuktvandring.

Vi rekommenderar en fördjupad undersökning för att bedöma orsak och omfattning. Det är viktigt att tänka på att denna rekommendation om fördjupad undersökning gäller hela entréplan.

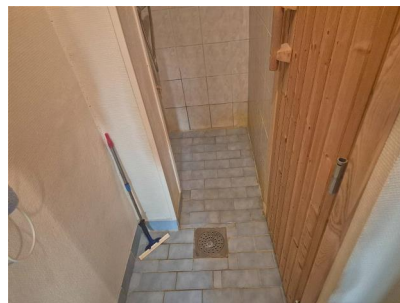
- Våtrummet är äldre och har passerat tiden för sin tekniska livslängd.

Renovering av utrymmet rekommenderas. Kontakta en behörig våtrumsentreprenör för en renovering. I samband med renoveringen bör omkringliggande konstruktioner kontrolleras för att upptäcka eventuella följdskador.

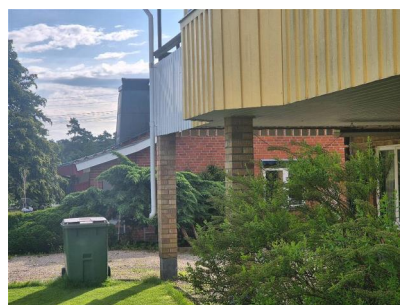
- Tillbyggnaden lutar utåt en aning.

För att bedöma orsak och omfattning av detta rekommenderas att en fördjupad undersökning utförs.

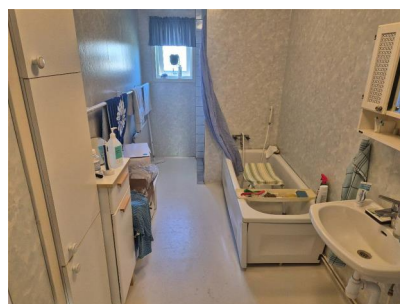
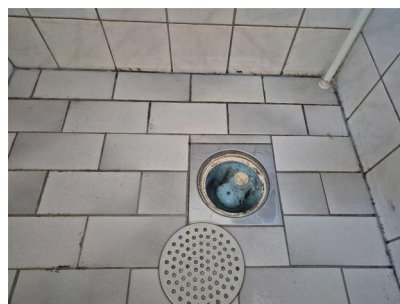
- Våtrummet är äldre och har passerat tiden för sin tekniska livslängd.
- Klämringar är lösa i golvbrunnen.
- Rör genomföringar finns i golvet.

Renovering av utrymmet rekommenderas. Kontakta en behörig våtrumsentreprenör för en renovering. I samband med renoveringen bör omkringliggande konstruktioner kontrolleras för att upptäcka eventuella följdskador.

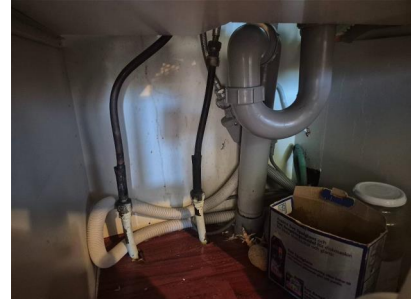
- Fuktskydd saknas i diskbänksskåp och under kyl och frys.
- Avloppslang från diskmaskinen är inte fastsatt i bakkant av diskbänken.

Utan fuktskydd är det svårt att upptäcka läckage från rörledningar. Vatten kan då tränga in i omkringliggande konstruktioner och orsaka fuktskador.
