# Besiktningsprotokoll

Anticimex Försäkringsbesiktning i samarbete med Fastighetsbyrån

| Fastighetsadress:<br>Strömhagsvägen 3 | |

| Besiktningsdatum:<br>2026-06-26 | Protokollnummer:<br>69755489 |

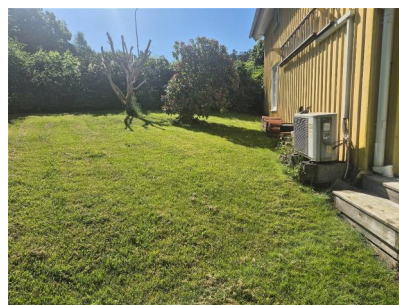
- Marken lutar mot huset.

Detta innebär en ökad fuktbelastning mot grunden vilket i sin tur kan orsaka fuktskador i huset.

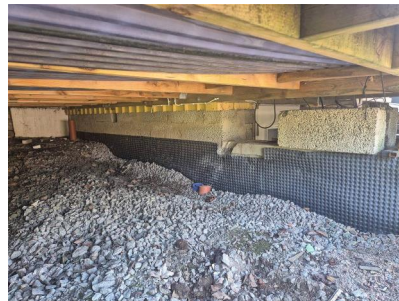
- Utvändigt fuktskydd på tillbyggnad saknar list i ovankant och grundmurar är inte putsade.

Detta ökar risken för invändiga fuktskador i källaren.

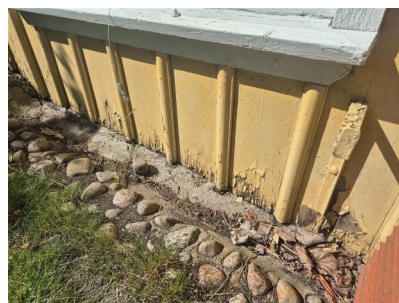
- Rötskador finns i nederkant av fasadpanelen på den äldre delen och panelen avslutas nära marken.  
- Fasadpanelen är i allmänt behov av målning och underhåll.

Rötskador i fasaden är ett tecken på bristande fuktskydd/hög fuktpåverkan, som även kan leda till fuktrelaterade skador i bakomliggande konstruktioner.

Vi rekommenderar en fördjupad undersökning för att bedöma orsak och omfattning.

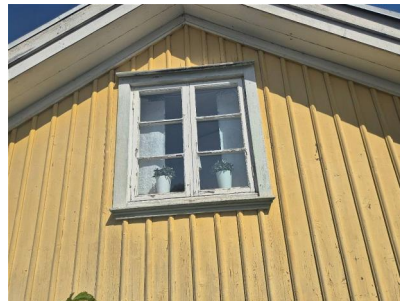
- Äldre fönster är i behov av målning/underhåll.

Fönsterbågar och fönsterkarmar där målningsbehov finns riskerar att få fukt- och rötskador på grund av sämre vattenavvisande förmåga.

För att öka livslängden på fönster rekommenderas målning och underhåll.

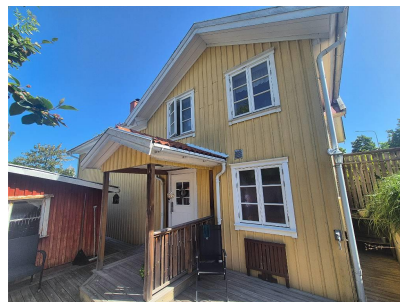
- Mindre vindsutrymme vid tillbyggnad är inte besiktigat då inspektionslucka saknas

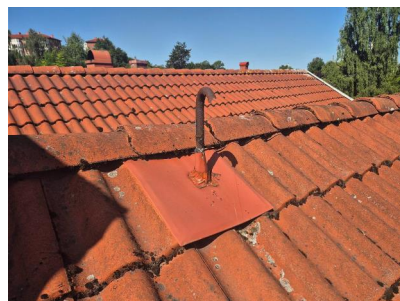
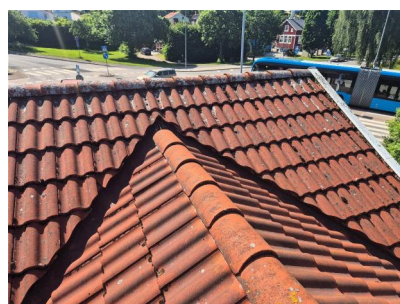
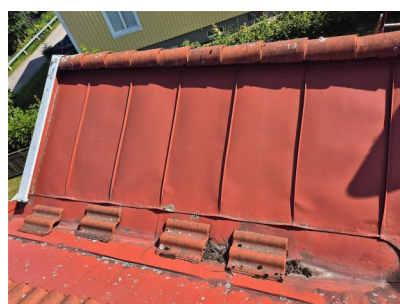
- Taket ser i allmänhet bra ut men det finns en äldre genomföring till expansionskärl som inte längre finns kvar i vindsutrymmet.

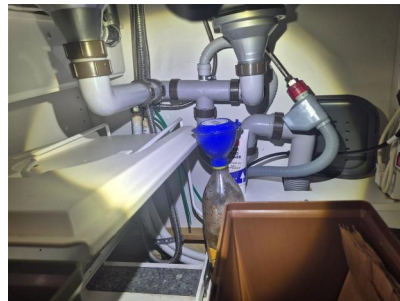
- Fuktskydd saknas i diskbänksskåp och under kyl och frys.
- Avloppslang från diskmaskinen är inte fastsatt i bakkant av diskbänken.

Utan fuktskydd är det svårt att upptäcka läckage från rörledningar. Vatten kan då tränga in i omkringliggande konstruktioner och orsaka fuktskador.

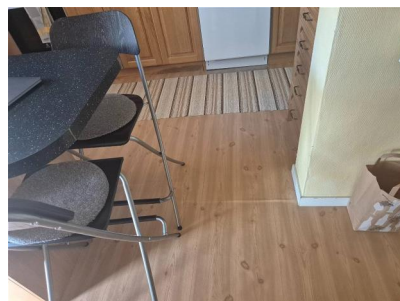
- Golvet är ojämnt där tidigare vägg har stått.

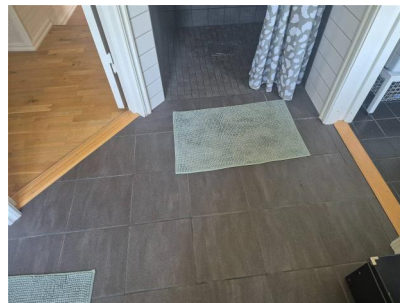
- Klinker har släppt från underlaget ("Bom").
- Golvfall är bristfälligt.
- Tätskiktet är felmonterat i golvbrunnen, sticker ut under klämringen.

Felet som uppstått är att vidhäftningen mellan klinker och underlag har upphört. Sk "bom/ bomljud". Detta kan i sin tur medföra att tätskiktet bakom är bristfälligt vilket kan leda till fuktskador i bakomvarande konstruktioner.

Vi rekommenderar en fördjupad undersökning för att bedöma orsak och omfattning.

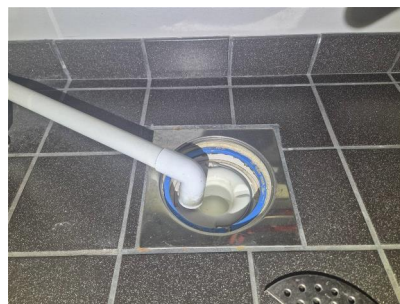
- Tätskiktet är felmonterat i golvbrunnen, sticker ut under klämringen.

När tätskikt är felmonterat i golvbrunnen innebär det risk för fuktskador. Vatten kan tränga ner i omkringliggande konstruktioner med fuktrelaterade skador som följd.

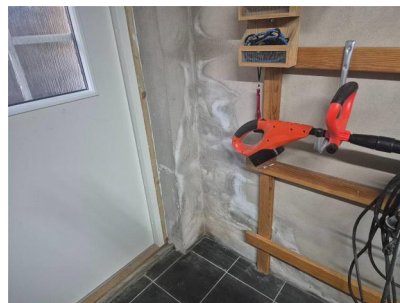
- Mineralavlagringar/fuktgenomslag finns på insidan grundmurar i Hobbyrum.

För att bedöma orsak och omfattning av detta rekommenderas att en fördjupad undersökning utförs.
