**Fastighetsuppgifter**

Hyllan 7

Aspvägen 17A

## Bilaga 1 för kontroll av valda konstruktioner

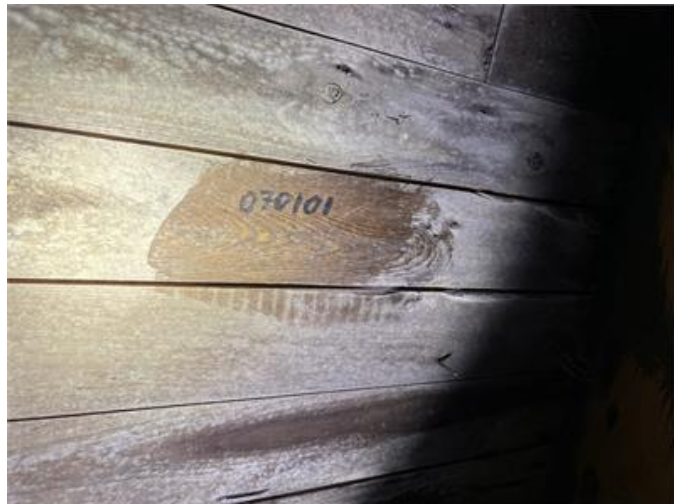
| Besiktningsresultat | | | | | |
|---|---|---|---|---|---|
| | | | | | Observationer utförda direkt från vindslucka:<br>- Mikrobiell påväxt förekommer på underlagstakets undersida, se kommentar/riskanalys.<br>- Vid "slipruta" med datummarkering i underlagstak noteras något ny påväxt/missfärgningar (2007-01-01).<br>- Vindsluckan bedöms otät och bör tätas för minskat luftläckage upp till vind. |

Mikrobiell påväxt i underlagstak på vind

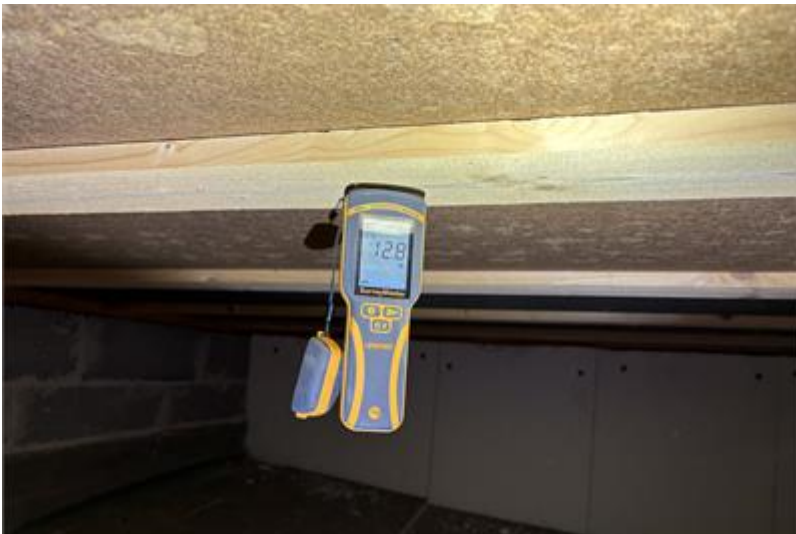
Fuktkvot uppmättes till mellan 11% och 13% i trä/undersida av träbjälklag.

Det kritiska gränsvärdet för mikrobiell tillväxt brukar anges till ca 15-17% fuktkvot (FK) eller ca 70-75% i relativ luftfuktighet (RF).

Inga skadesignaler noterades vid besiktningen.
