# Besiktningsprotokoll

Anticimex Försäkringsbesiktning i samarbete med Fastighetsbyrån

| Fastighetsadress:<br>Kalbovägen 88 | |

| Besiktningsdatum:<br>2026-06-17 | Protokollnummer:<br>69739412 |

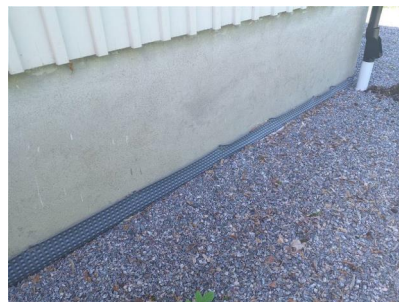
Utvändigt fuktskydd ligger oskyddat ovan mark.

Risk finns att det utvändiga fuktskyddet skadas och funktionen försämras. Kantlist saknas i ovankant platonmatta.

Enstaka sprickor finns i sockeln.

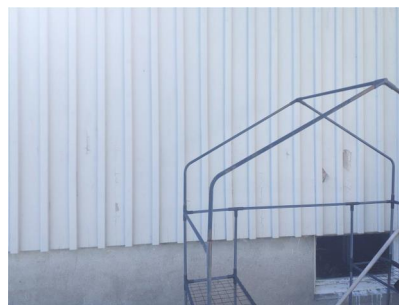
Fasadpanelen är ställvis i behov av målning/underhåll.

Fasadbeklädnad/takfotsbräda och träkonstruktioner där målningsbehov finns riskerar att få fukt- och rötskador på grund av sämre vattenavvisande förmåga. För att öka livslängden på fasadbeklädnaden rekommenderas målning och underhåll.

Färgsläpp/underhåll finns på entréstolpar på framsidan.

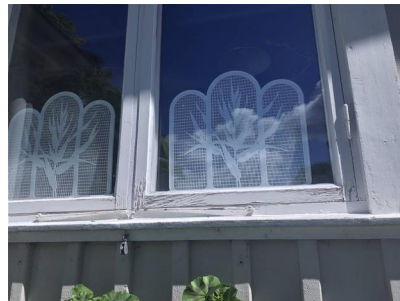
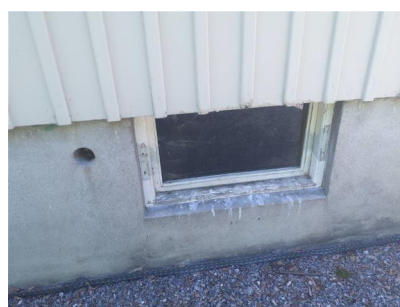
Fönster och dörr till källaren är i behov av målning/underhåll.

Där målningsbehov finns riskerar att få fukt- och rötskador på grund av sämre vattenavvisande förmåga.

För att öka livslängden på fönster rekommenderas målning och underhåll.

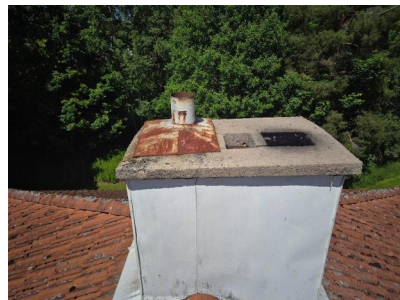
Skorstenen saknar väderskydd.

Väderskydd kan monteras för att skydda mot nederbörd som annars kan orsaka fuktskador och frostsprängning i skorstenen/ murstocken. Rost finns på äldre plåtar.

Vi rekommenderar att du kontaktar en fackman för att ta reda på hur och om ett väderskydd ska monteras.

För att öka livslängden på taket rekommenderas att mossan tas bort från takpannorna.

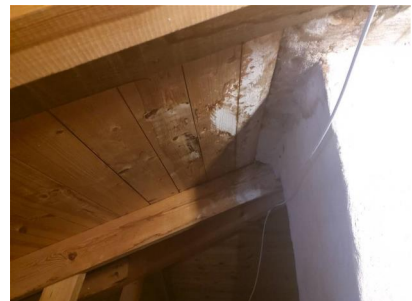
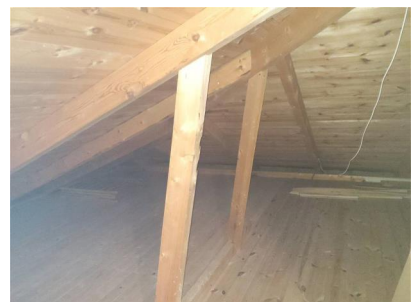
Vid kontroll av vinden uppmättes fuktvärden under kritisk fuktnivå för mikrobiell tillväxt

Fuktkvoten i underlagstak/takbjälkar uppmättes till 8 %.  
Risk för mikrobiell tillväxt föreligger om fuktkvoten överstiger 17%.

Mindre fuktfläck vid murstock, fuktindikering utan anmärkning.

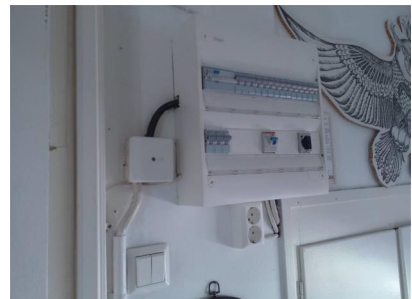
El-centralen har jordfelsbrytare.

Jordfelsbrytare finns installerad vid elcentralen.

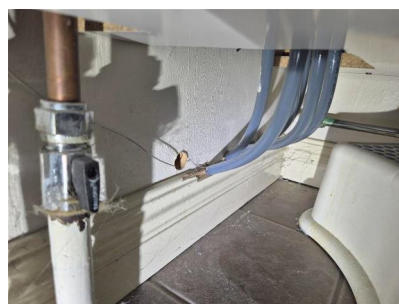
Golvvärmefördelare placerad i utrymmet, med fördel ur fuktsypunkt kan ett vattenlarm kan placeras intill för att lättare ha uppsikt över shuntgruppen.

Fuktindikering i utrymmet gav inga förhöjda fuktindikationer.

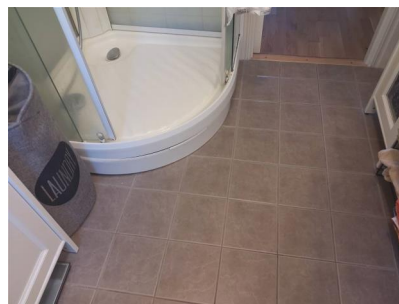
Rör genomföringar finns i golv under handfat.

I äldre våtrum är detta godkänt i dagens branschregler skall detta undvikas vid en renovering.

Något plan golvlutning noterades, duschkabins används dock i utrymmet.

Fuktindikering i utrymmet gav inga förhöjda fuktindikationer.

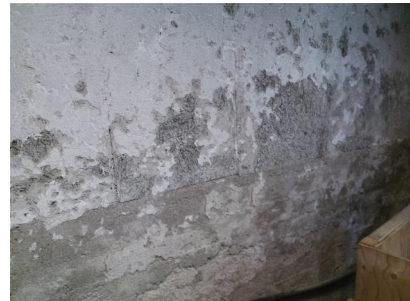
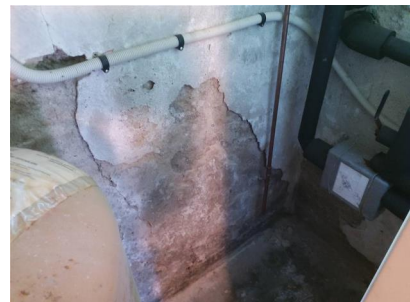
Äldre gjutjärnsbrunnar finns på källarplan.

Det finns risk att golvbrunnen rostar sönder med fuktskador som följd.

Färg/putssläpp förekommer på källarväggar som uppkommit innan källaren dränerades enligt uppgift. Delar av källarvägg består av puts på träullit (cementbunden).

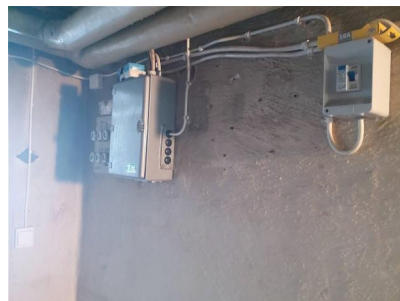
El-centralen har jordfelsbrytare.

Jordfelsbrytare finns installerad vid elcentralen.
