# Besiktningsprotokoll

Anticimex Försäkringsbesiktning i samarbete med Fastighetsbyrån

| Fastighetsadress:<br>Skördevägen 15 | |

| Besiktningsdatum:<br>2026-06-17 | Protokollnummer:<br>69737443 |

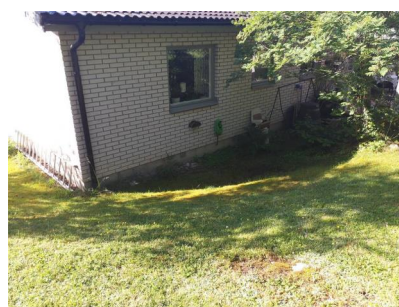
Marken lutar mot huset.

Detta innebär en ökad fuktbelastning mot grunden vilket i sin tur kan orsaka fuktskador i huset.

Området närmast huset rekommenderas att vara fritt från växtlighet.

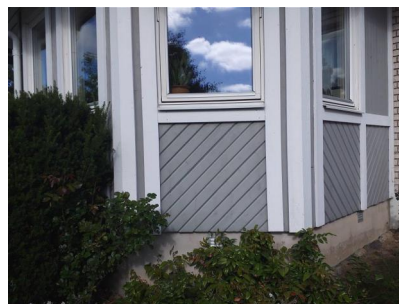
Liten krypgrunden finns under burspråk.

Har ej besiktigats då lucka till utrymmet saknas.

Uteluftsventilerade krypgrunder med bjälklag av organiskt material riskerar att påverkas av naturlig fuktpåverkan vilket kan leda till skador.

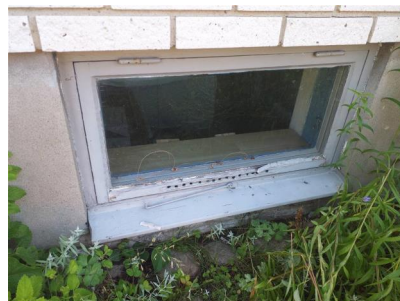
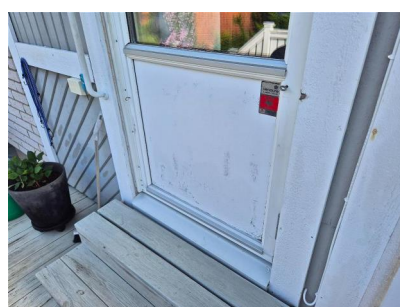
Fönster är i behov av målning/underhåll.

Fönsterbågar och fönsterkarmar där målningsbehov finns riskerar att få fukt- och rötskador på grund av sämre vattenavvisande förmåga.

- Målningsbehov finns på dörr på gaveln.
- Isolerglas är äldre på utbyggnad.

För att öka livslängden på fönster rekommenderas målning och underhåll.

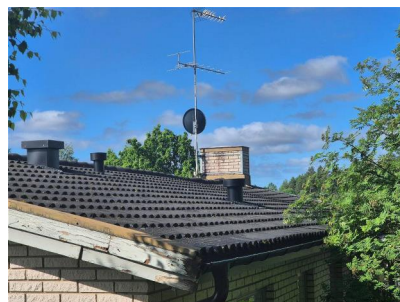
Sättning av tak, buktar ner lokalt.

Oklart när detta har uppkommit, rekommenderar kontakt med snickare/takläggare för kontroll om eventuell åtgärd behövs.

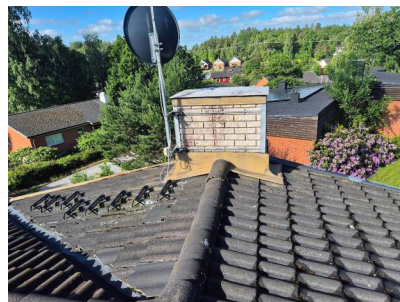
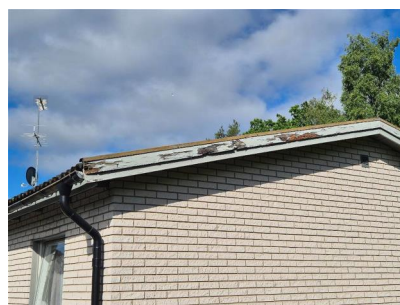
Skorstenen saknar väderskydd.

Väderskydd kan monteras för att skydda mot nederbörd som annars kan orsaka fuktskador och frostsprängning i skorstenen/ murstocken.

Underhållsbehov av vindskivor finns.

Vi rekommenderar att du kontaktar en fackman för att ta reda på hur och om ett väderskydd ska monteras.

Mossa rekommenderas att rensas bort.

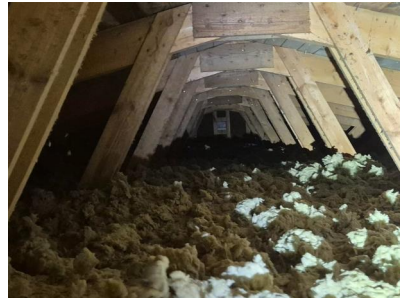
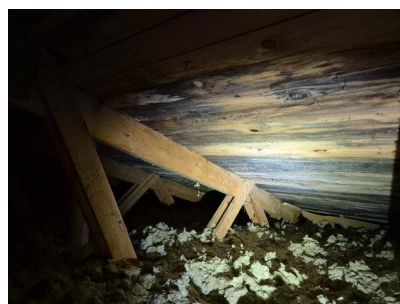
Vinden är tilläggsisolerad.

Eftersom vindsbjälklaget tilläggsisolerats så kommer klimatet på vindsutrymmet att ändras, främst vintertid. Detta i sin tur kan leda till uppfuktning av underlagstakets insida vilket kan resultera i mikrobiella skador (angrepp av mikroorganismer).

- Mikrobiell påväxt finns, doshål har gjorts för att förbättra ventilation. Rekommenderar att hålla koll på vindens klimat under framförallt vintersäsong, med fördel kan en hygrometer placeras i utrymmet.

Vinden är endast besiktad från vindslucka på grund av ingen landgång finns.

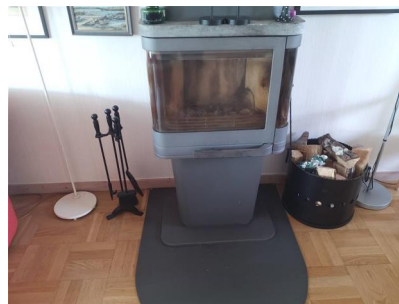
Kamin behöver besiktas/godkännas innan användning.  
Har ej använts under senare tid.

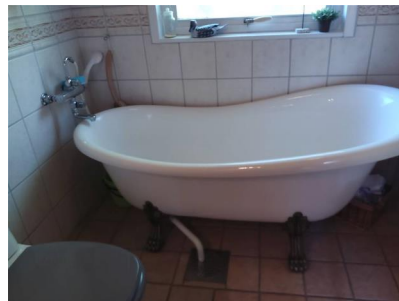
Golvbrunnen är inte utbytt i samband med renovering.

Risk finns att det nya tätskiktet inte har kunnat anslutas till golvbrunnen på ett riktigt sätt, vilket kan leda till fuktskador i omkringliggande konstruktioner.

Äldre gjutjärnsbrunn riskerar att rosta sönder.

Fönster är olämpligt placerat i bad/duschzon. Rekommenderas att skyddas från vattenbegjutning.

Fuktindikering i utrymmet gav inga förhöjda fuktindikationer.

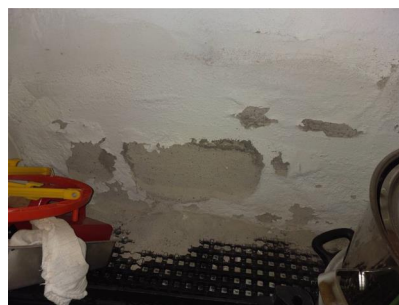
Utvändigt fuktskydd är äldre.

Eftersom källarens utvändiga fuktskydd (dagvattenssystem, dräneringssystem samt källarytterväggarnas utvändiga fuktskydd) är äldre, så kan systemet ha nedsatt funktion. Detta ökar risken för invändiga fuktskador i källaren.

På några ställen finns färg och putssläpp i nederkant väggar.

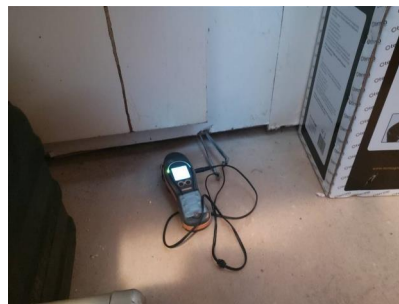
Grundläggningen består av en betongplatta på mark utan underliggande isolering och med ett flytande golvkonstruktion. I gillestugan noterades cellplastisolering under golv.

Påreglade källarytterväggar förekommer i tre utrymmen

Befintlig konstruktion riskerar att drabbas av fuktskador på grund av naturlig fuktpåverkan om fuktskyddet är bristfälligt utfört alternativt saknas. Fuktvandring kan ske från marken genom betongen till organiskt material genom så kallad kapillärsugning och diffusion, vilket kan leda till skador med lukt av mikrobiell karaktär. Om väggsyllarna är tryckimpregnerade kan även en kemisk lukt förekomma.

Vid kontroll av konstruktion i förråd uppmättes fuktkvoten till 12% i yttervägg.

Risk för mikrobiell tillväxt föreligger om fuktkvoten överstiger 17%.

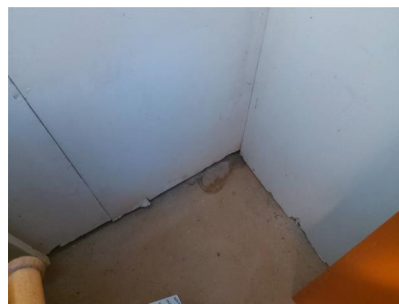
Fuktfläck finns lokalt på golv vid yttervägg med förhöjd fuktindikation.

Vi rekommenderar en fördjupad undersökning för att bedöma orsak och omfattning.

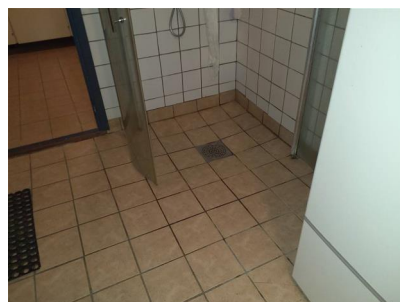
Äldre gjutjärnsbrunnar samt äldre yt-/tätskikt.

Det finns risk att golvbrunnen rostar sönder med fuktskador som följd.

En trasig klinkerplatta finns vid varmvattenberedare.

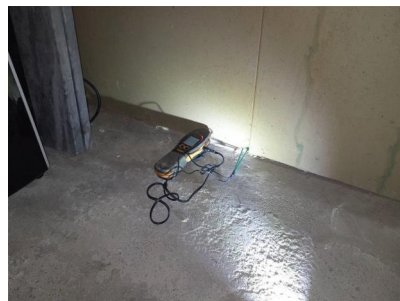
Vid kontroll av konstruktion uppmättes fuktvärden över kritisk nivå för mikrobiell tillväxt i påreglad vägg.

Källargrundmurar med påreglade isolerade ytterväggar.

Fuktkvoten uppmättes till 22%.

Risk för mikrobiell påväxt föreligger om fuktkvoten överstiger 17%.

Vi rekommenderar en fördjupad undersökning för att bedöma orsak och omfattning.

Vid renovering rekommenderas att använda stålreglar istället för trä.
