# Besiktningsprotokoll

Anticimex Försäkringsbesiktning i samarbete med Fastighetsbyrån

| Fastighetsadress:<br>Ringvägen 25 | |

| Besiktningsdatum:<br>2026-06-15 | Protokollnummer:<br>69745526 |

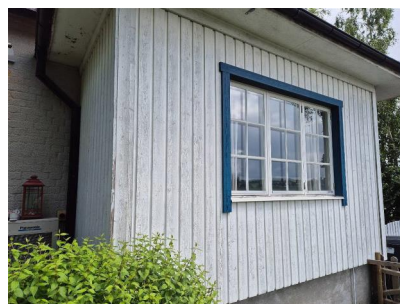
Fasadpanelen på tillbyggnaden är i behov av målning/underhåll.

För att öka livslängden på fasadbeklädnaden rekommenderas målning och underhåll.

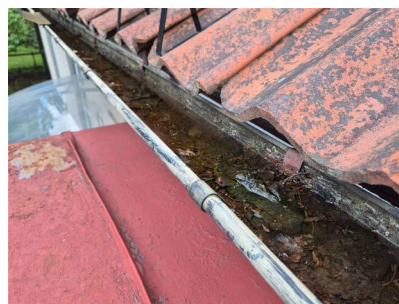
Hängrännor är skräpfyllda och läckage förekommer.

Eftersom hängrännor är fulla med skräp och läcker finns risk för fuktskador på fasad och sockel då vatten kan svämma över.

För att förhindra översvämning rekommenderas rensning av hängrännor och att man åtgärdar läckage.

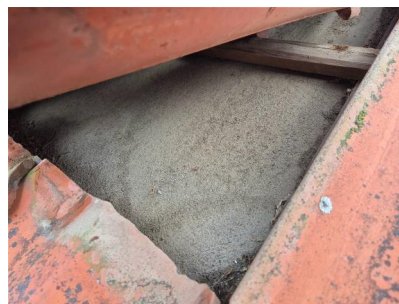
Yttertaket är äldre.

Takpannor, plåtdetaljer och underlagspapp har enligt vår bedömning en begränsad livslängd. Eftersom husets taktäckning är äldre har det ett minskat motstånd mot vatteninträngning. Detta i sin tur kan leda till fuktskador på träläkt och vidare ner i underliggande konstruktioner.

Taket är besiktat från takstegen och marken.

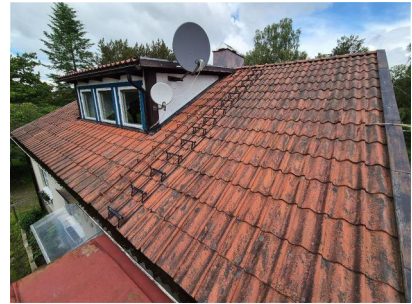
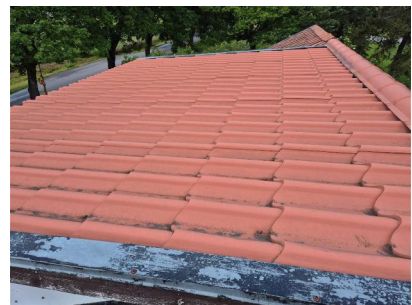
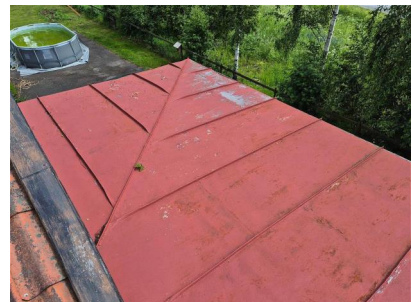
Färgsläpp förekommer.

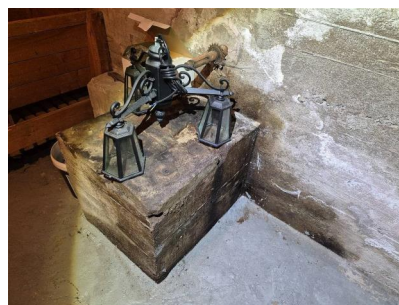
Fuktgenomslag finns på vägg.

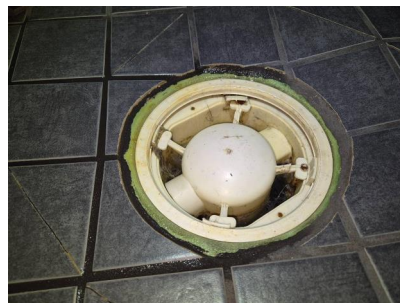
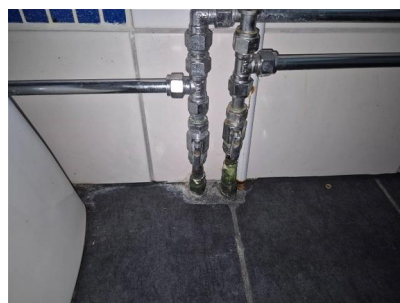
Golvbrunnen är inte utbytt i samband med renovering och rörgenomföringar finns i golvet. Golvfall mot brunnen endast lokalt i duschzonen.

När brunnarna inte är utbytta finns risk att det nya tätskiktet inte har kunnat anslutas till golvbrunnen på ett riktigt sätt, vilket kan leda till fuktskador i omkringliggande konstruktioner.

Brister i golvets och/eller tätskiktets lutning medför risk för att vatten tränger in i omkringliggande konstruktioner/utrymmen vilket i sin tur orsakar fuktrelaterade skador. Det medför också ökad risk för att vatten blir stående i golvets lågpunkter, vilket kan orsaka missfärgningar på klinker/fogar samt att "unken" lukt uppstår. Rörgenomföringar i golvet förhöjer denna risken.

Normala fuktvärden indikerades mot klinker/kakel.

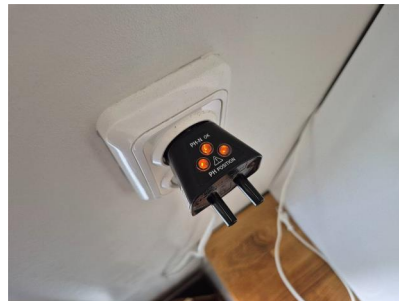
Funktionskontroll av jordade eluttag.

Vid stickprovskontroll av jordade eluttag noterades felkoppling.

Kontakta en elektriker för kontroll och åtgärd.

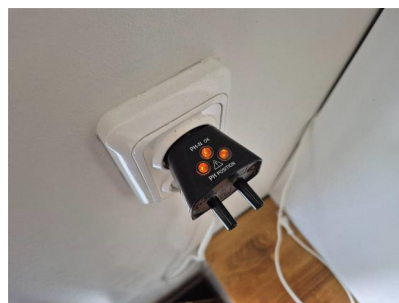
Elanläggningen i huset är äldre och vid stickprovskontroll av jordade eluttag i köket noterades felkoppling.

Äldre elanläggningar och elkablar är en säkerhetsrisk som kan orsaka både personskador och brand.

Kontakta en elektriker för kontroll och åtgärd.
