# Besiktningsprotokoll

Anticimex Försäkringsbesiktning i samarbete med Fastighetsbyrån

| Fastighetsadress:<br>Solstensvägen 4 | |

| Besiktningsdatum:<br>2026-06-29 | Protokollnummer:<br>69770416 |

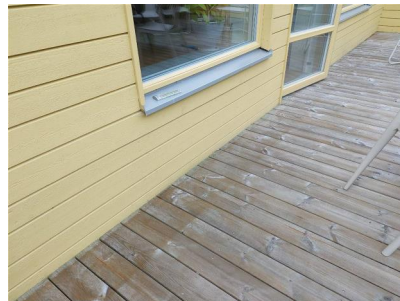
Fasadpanel är lokalt avslutad under/ bakom tralldäck. Vilket bl.a. försvårar framtida underhåll samt ökar risk för fuktuppsug i ändträ. Vid målning bör de närmsta trallbrädorna demonteras för att även kunna måla ändträ på panelen.

Förslagsvis när man ska måla, såga av trallen närmast fasaden och lägg en fris längsgående efter fasaden. Så slipper man ta upp hela trallgolvet.

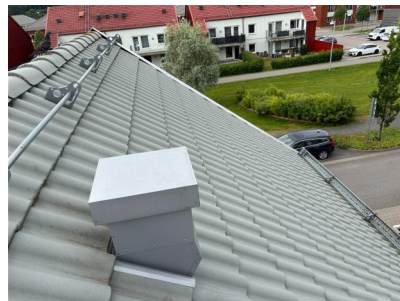
Inget att notera.

Taket är besiktigt från takluckan. Carportens tak är besiktigt från papptaket samt från stegen lutad mot hängränna.

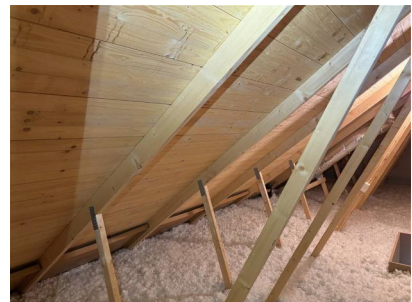
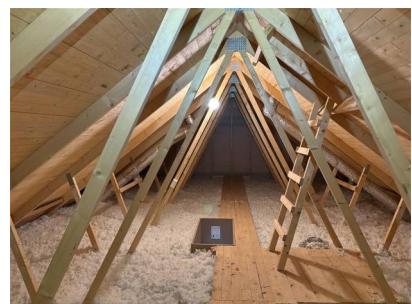
Inget att notera.

Vinden besiktigad från landgång.
