Unnaryd 1:59

Ringvägen 14

| Uppdragsnummer | F1909 |
| Besiktningsdatum | 2026-06-29 |

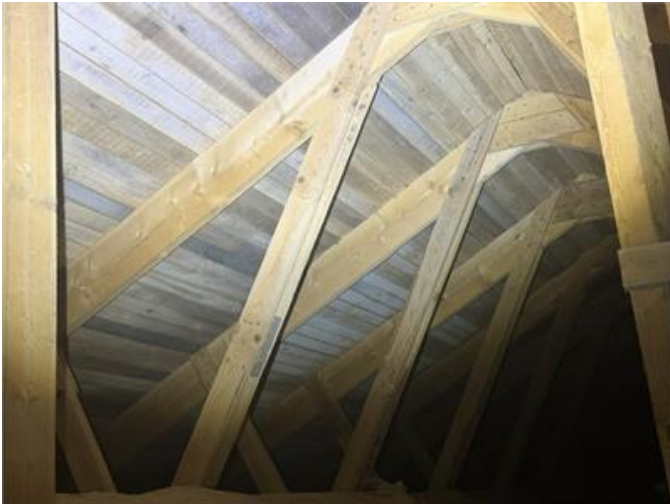
| Besiktningsresultat | | | | | |
|---|---|---|---|---|---|
| Vind | | | X | | Rinningar noterades på murstock samt mikrobiell påväxt förekommer på underlagstak, vilket bör kontrolleras regelbundet för att fastställa om åtgärdsbehov föreligger (se exempelbild pos 1). Vinden är besiktigt från landgång. |

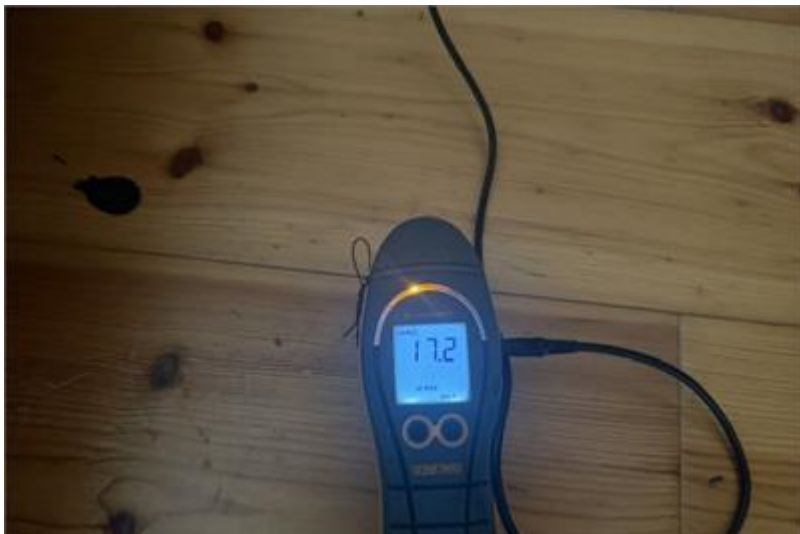
Fuktkvoten i trägolvet samt väggarna uppmättes till mellan 16-18% och en avvikande lukt upplevdes. Det kritiska gränsvärdet för mikrobiell tillväxt brukar anges till ca 15-17% fuktkvot (FK).

Kontrollen visar på att åtgärdsbehov föreligger.  
Notera att stickprovsmässig undersökning är utförd samt att mätvärden normalt sett kan variera över årstiderna.  
För att säkert fastställa konstruktionens kondition och fuktstatus måste en mer omfattande undersökning utföras.
