# Besiktningsprotokoll

Anticimex Försäkringsbesiktning i samarbete med Fastighetsbyrån

| Fastighetsadress:<br>Fågelås Torp Rudåker | |

| Besiktningsdatum:<br>2026-06-25 | Protokollnummer:<br>69751973 |

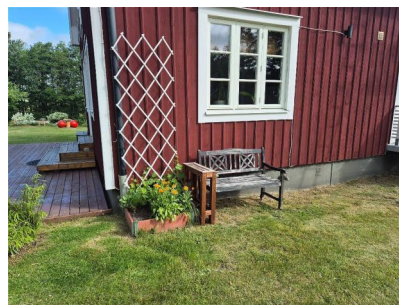
Marken lutar lokalt mot huset.

Detta innebär en ökad fuktbelastning mot grunden vilket i sin tur kan orsaka fuktskador i huset.

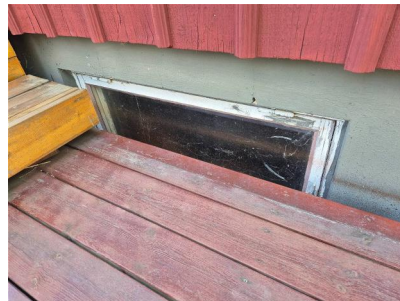
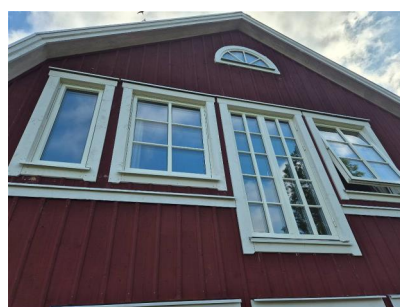
Äldre fönster och källarfönster är i behov av målning/underhåll. Nyinstallerade fönster/dörrfoder är inte täckmålade.

För att öka livslängden på fönster och foder rekommenderas målning och underhåll.

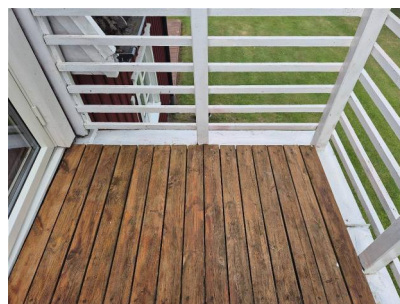
Plåtgolvet på balkongen är inte besiktningsbart eftersom det ligger ett trallgolv ovanpå.

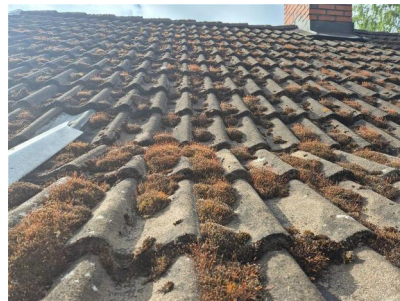
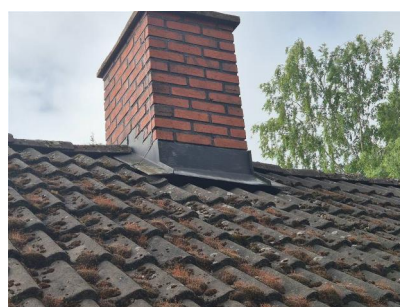
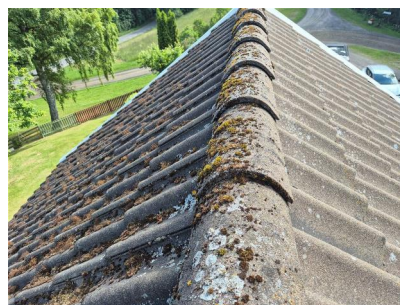
Yttertaket är äldre.  
Vindskivor är i behov av underhåll.  
Mossa finns på taket.  
Glipa finns mellan kringliggande skorstenplåt och takpannor.

Takpannor, plåtdetaljer och underlagspapp har enligt vår bedömning en begränsad livslängd. Eftersom husets taktäckning är äldre har det ett minskat motstånd mot vatteninträngning. Detta i sin tur kan leda till fuktskador på träläkt och vidare ner i underliggande konstruktioner. Man bör planera för en åldersrelaterad renovering av yttertaket.

Skorstenshuv kan med fördel monteras eftersom skorstenen är kallställd.

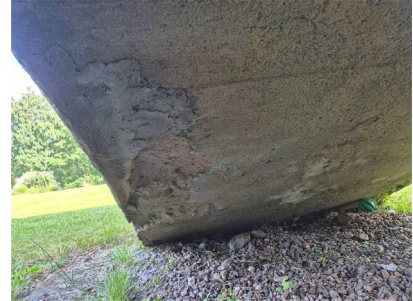
Putssläpp samt salt och mineralutfällning finns under trappan.

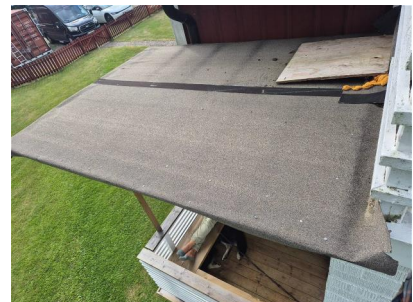
Taket ovanför uteplatsen har brister i byggnationen och montering av takpappen.

Rekommenderar att detta görs om, vid osäkerhet kontakta fackman för åtgärd.

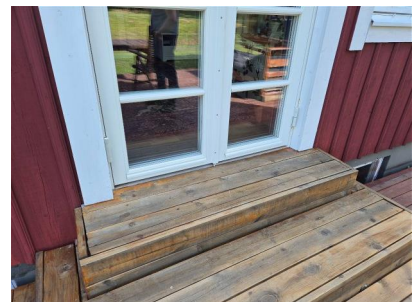
Tröskelbleck saknas under dörr.

Avsaknad av tröskelbleck medför att det finns risk för att vatten kan rinna in och orsaka fuktskador på tröskel och/eller i kringliggande vägg och bjälklag.

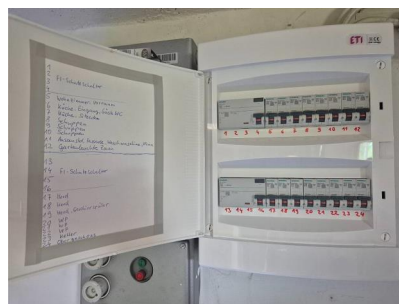
Golv är ojämnt/lutar och knarrar, vilket är förväntat i äldre hus. Vilket är förväntat i äldre hus.

Sprickor finns i spänntaksdukar.

Gruppförteckningen över elcentralen är på tyska.

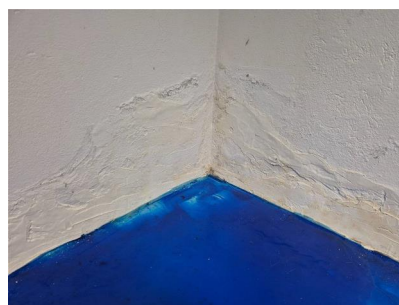
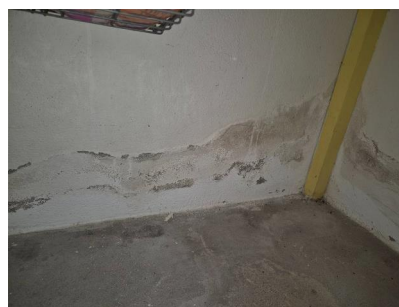
Utvändigt fuktskydd är äldre och puts/färgsläpp finns på källarväggarnas nederkant.

Eftersom källarens utvändiga fuktskydd (dagvattensystem, dräneringssystem samt källarytterväggarnas utvändiga fuktskydd) är äldre, så kan systemet ha nedsatt funktion. Detta ökar risken för invändiga fuktskador i källaren.

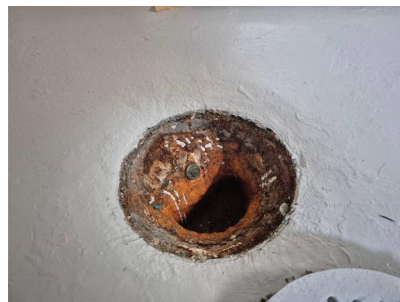
Äldre rör och golvbrunnar av gjutjärn finns i huset.  
Då risken för skador på ovanstående ökar med stigande ålder är det viktigt att ha med sig detta i sin planering framgent.

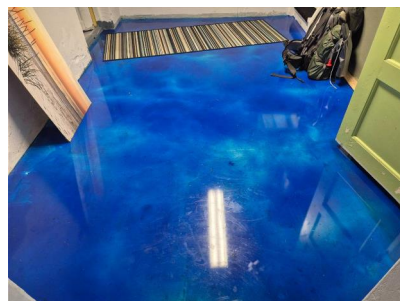
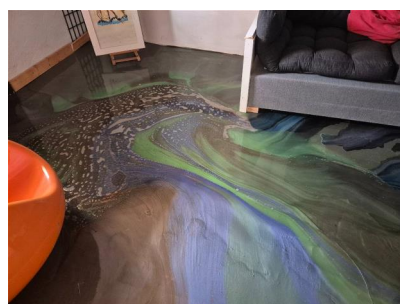
Täta ytskikt på golvet i passage och hobbyrummet.  
Risk finns att golvytskiktet släpper och puts/färgsläpp uppstår på källarväggarnas nedre del pga. naturlig fuktvandring underifrån då ytskiktet är tätt.

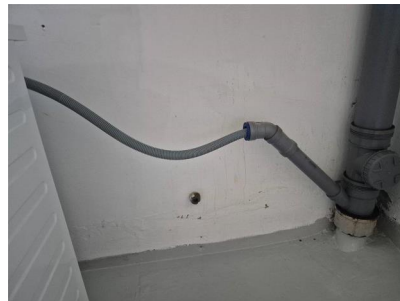
Avloppsslangen från tvättmaskinen är inte korrekt anslutet till avloppet. Avloppslukt kan spridas i utrymmet då det finns otätheter mellan slang och avloppsstos samt att slangen inte är fast monterad utmed väggen.
