# Besiktningsprotokoll

Anticimex Försäkringsbesiktning i samarbete med Fastighetsbyrån

| Fastighetsadress:<br>Vretavägen 21 | |

| Besiktningsdatum:<br>2026-06-24 | Protokollnummer:<br>69764804 |

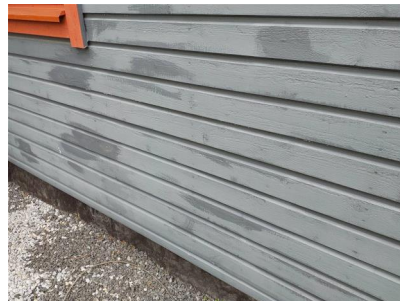
Fasadpanelen är i behov av målning/underhåll.

Träkonstruktioner där målningsbehov finns riskerar att få fukt- och rötskador på grund av sämre vattenavvisande förmåga. För att öka livslängden på träkonstruktionerna rekommenderas målning och underhåll.

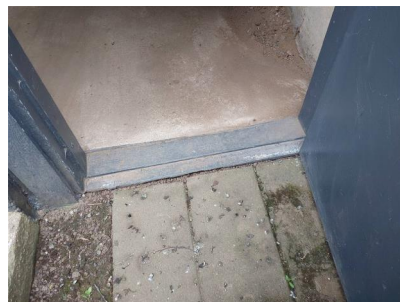
Tröskelbleck saknas under dörr.

Avsaknad av tröskelbleck medför att det finns risk för att vatten kan rinna in och orsaka fuktskador på tröskel och/eller i kringliggande vägg och bjälklag.

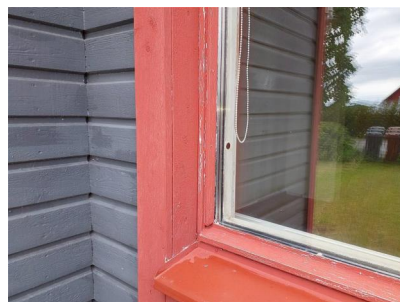
Isolerglas är äldre samt någon ruta är trasig.

Befintliga fönster är äldre vilket betyder att tätningen mellan fönsterrutorna kan vara sämre. Detta kan leda till att missfärgning/imma kan uppstå mellan glasrutorna.

Fönster är i behov av målning/underhåll.

Fönsterbågar och fönsterkarmar där målningsbehov finns riskerar att få fukt- och rötskador på grund av sämre vattenavvisande förmåga.

För att öka livslängden på fönster rekommenderas målning och underhåll.

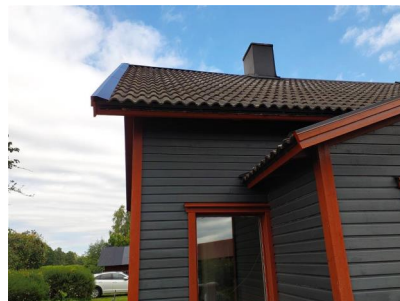
Hängränna saknas.

När hängrännor saknas utsätts fasad och grund för ökad fuktbelastning, vilket i sin tur kan leda till fuktskador i bakomliggande konstruktioner.

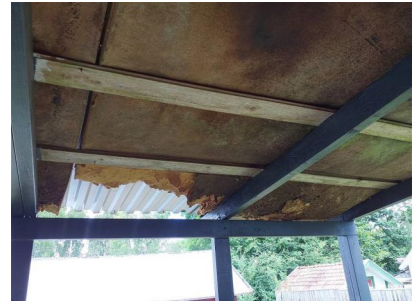
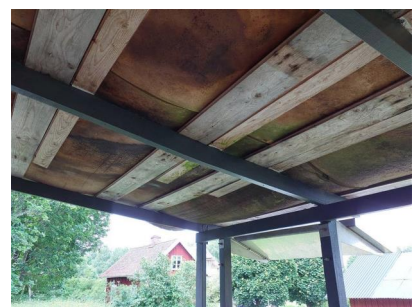
Altantaket har fuktskador. Kontakt bör tas med en snickare för omläggning av taket

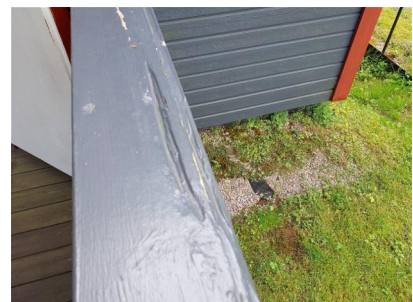
Altanräcke är rötskadat.

De upptäckta rötskadorna kan bero på olika saker, exempelvis bristfälligt underhåll och målning. Vilket ökar att risken för att rötskador uppstår.

Vi rekommenderar en fördjupad undersökning för att bedöma orsak och omfattning.

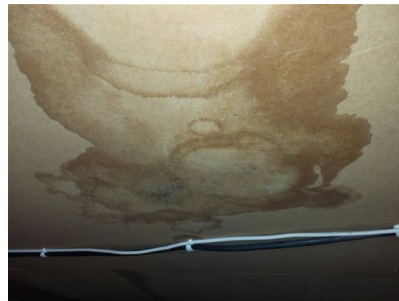
Vid kontroll av krypgrunden uppmättes fuktvärden över kritisk nivå för mikrobiell tillväxt och mikrobiell lukt upplevdes.

Uteluftsventilerade krypgrunder med bjälklag av organiskt material har ofta fuktskador på grund av naturlig fuktpåverkan. Lukten som känns i krypgrunden kan också spridas till boendemiljön. Fuktkvoten uppmättes till mellan 15-21%.

Vidare noterades att isolering saknas i delar av bjälklaget samt fuktfläckar finns på undersidan av bjälklaget. Den äldre delen av torpargrunden saknar lucka.

Vi rekommenderar en fördjupad undersökning för att bedöma orsak och omfattning.

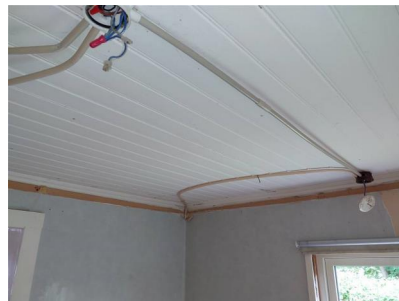
Elinstallationer i huset har enligt vår bedömning uppenbara brister.

Elinstallationer i huset är en säkerhetsrisk som kan orsaka både personskador och brand. Observera att besiktning av bostadens elsystem inte har ingått i uppdraget.

Kontakta en elektriker för kontroll och åtgärd.

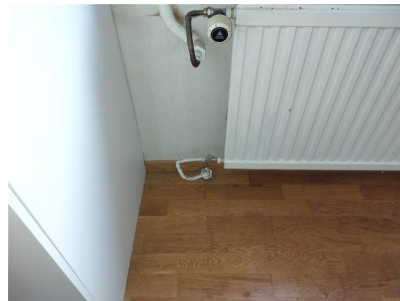
Husets rör- /avlopp- /värmeledningssystem är äldre.

Detta behöver inte betyda att systemen har några allvarliga brister, men äldre rör- /avlopp- /värmeledningssystem kan ha nedsatt funktion/brister på grund av sin ålder, vilket i värsta fall kan leda till läckage.

Vi rekommenderar att en fackman kontaktas för att kontrollera husets rör- /avlopp- /värmeledningssystem samt för att hjälpa er med eventuella åtgärder. Observera att ingen besiktning av dessa system har ingått i uppdraget.

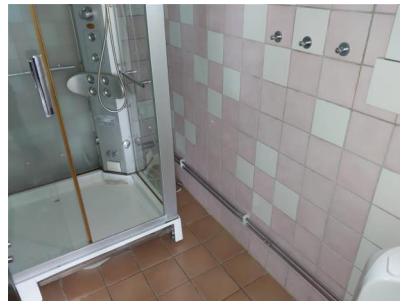
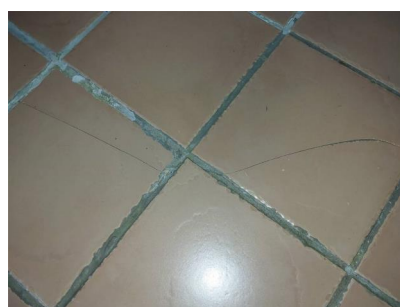
Våtutrymmet har äldre yt-/tätskikt.

Utrymmet är äldre och har passerat tiden för sin tekniska livslängd.

Renovering av utrymmet rekommenderas. Kontakta en behörig våtrumsentreprenör för en renovering. I samband med renoveringen bör omkringliggande konstruktioner kontrolleras för att upptäcka eventuella följdskador.

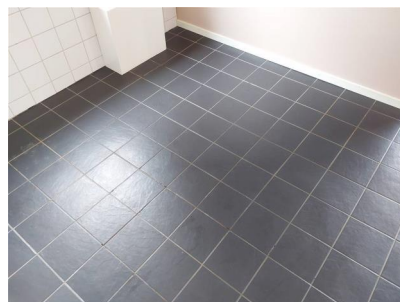
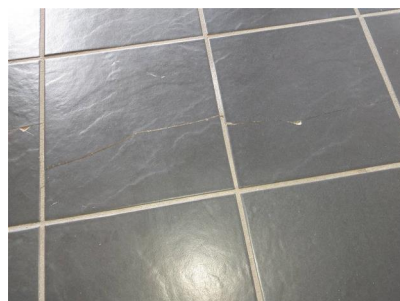
Våtutrymmet har äldre yt-/tätskikt.

Utrymmet är äldre och har passerat tiden för sin tekniska livslängd.

Renovering av utrymmet rekommenderas. Kontakta en behörig våtrumsentreprenör för en renovering. I samband med renoveringen bör omkringliggande konstruktioner kontrolleras för att upptäcka eventuella följdskador.

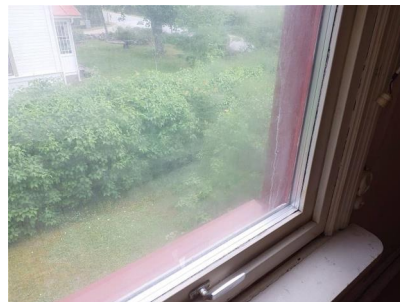
Isolerglas är punkterade (missfärgade/imma mellan rutorna).

Isolerglas som är punkterade tyder på att tätningen mellan rutorna är bristfälliga.

Kontakta glasmästare för åtgärdsförslag och bedömning av omfattningen av ett eventuellt fönsterbyte.

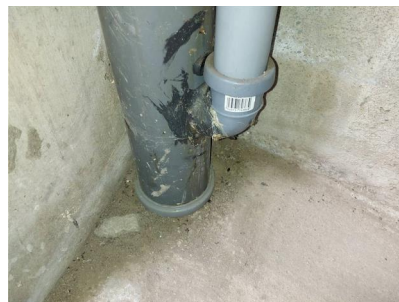
Gjutjärnsbrunnen är rostangripen.

Det finns risk att golvbrunnen rostar sönder med fuktskador som följd.

Avloppsrör är skarvat bristfälligt. Kontakt bör tas med en rörläggare för bedömning/åtgärd
