# Besiktningsprotokoll

Anticimex Försäkringsbesiktning i samarbete med Fastighetsbyrån

| Fastighetsadress:<br>Furulundsvägen 6A | |

| Besiktningsdatum:<br>2026-06-26 | Protokollnummer:<br>69757499 |

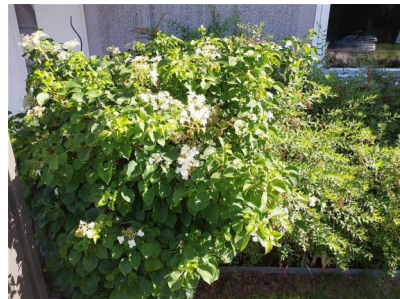
Växter finns i anslutning till grundmur.

När det finns rabatter och växter nära grundmuren finns risk att fukt stannar kvar i väggarna. Detta kan i sin tur orsaka invändiga fuktskador. Växternas rötter kan också skada grundmuren och sätta dräneringsledningen ur funktion.

Området närmast huset rekommenderas att vara fritt från växtlighet.

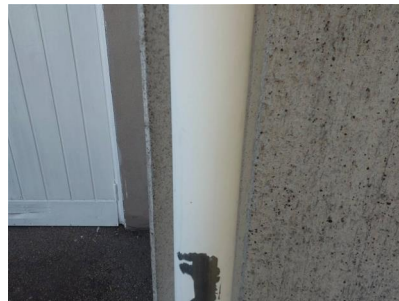
Fals på stuprör vänd mot fasad.

Falsen på stuprören kan med fördel vändas ut från fasaden för att lättare se om röret blivit skadat efter vinterns påfrestningar samt för att undvika skador på fasad vid ett eventuellt läckage.

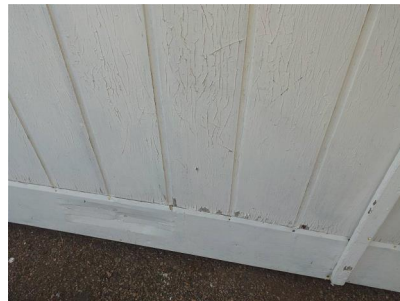
Porten är i behov av målning/underhåll.

Dörrar där målningsbehov finns riskerar att få fukt- och rötskador på grund av sämre vattenavvisande förmåga.

För att öka livslängden på dörr rekommenderas målning och underhåll.

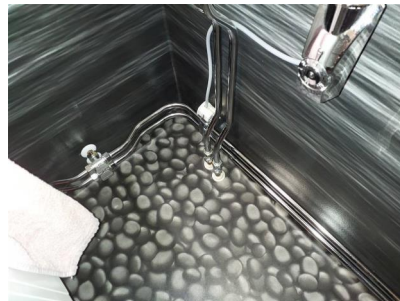
Rör genomföring finns i golv.

Rör genomföringar i golvet medför en ökad risk för att vatten tränger ner i omkringliggande konstruktioner och orsakar fuktskador.
