# Besiktningsprotokoll

Anticimex Försäkringsbesiktning i samarbete med Fastighetsbyrån

| Fastighetsadress:<br>Hoberg Postgården 2 | |

| Besiktningsdatum:<br>2026-06-26 | Protokollnummer:<br>69762846 |

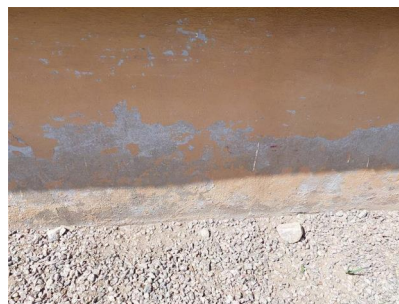
Fuktuppsug finns på sockeln.

När sockeln suger upp fukt finns risk att fukten sprider sig till kringliggande konstruktioner.

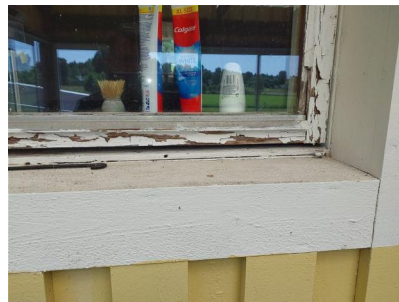
Fönster är i behov av målning/underhåll.

Fönsterbågar och fönsterkarmar där målningsbehov finns riskerar att få fukt- och rötskador på grund av sämre vattenavvisande förmåga.

För att öka livslängden på fönster rekommenderas målning och underhåll.

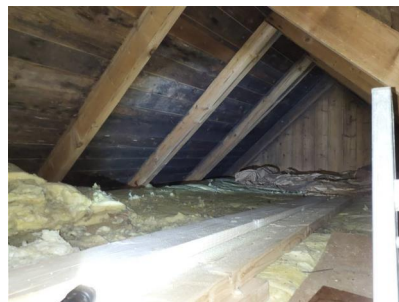
Mikrobiell påväxt finns på underlagstaket.

Detta kan vara ett tecken på att vinden tillförs fukt inifrån bostaden. Observera att besiktning av bostadens ventilationssystem inte har ingått i uppdraget.

För att komma tillrätta med detta kan fuktillförseln inifrån bostaden behöva minskas. Det kan göras genom att ventilationen i bostaden förbättras samt att eventuella otätheter i vindsbjälklaget (tak-/väggvinklar, taklucka med mera) tätas. Läs Anticimex faktablad om ouppvärmda vindsutrymmen för tips och råd.

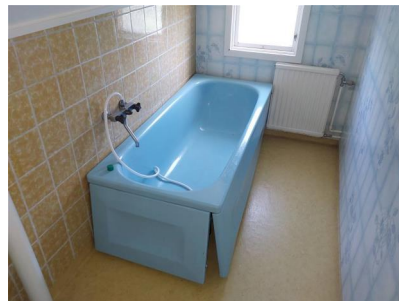
Våtutrymmet har äldre yt-/tätskikt.

Utrymmet är äldre och har passerat tiden för sin tekniska livslängd.

Renovering av utrymmet rekommenderas. Kontakta en behörig våtrumsentreprenör för en renovering. I samband med renoveringen bör omkringliggande konstruktioner kontrolleras för att upptäcka eventuella följdskador.

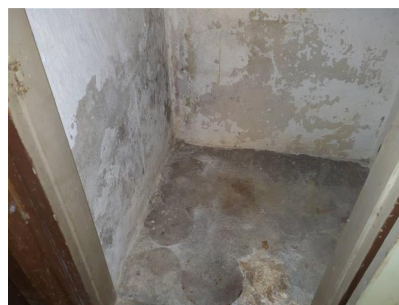
Puts- och färgsläpp finns på källarväggar.

Puts- och färg som släppt från underlaget invändigt på källarytterväggarna är ett tecken på att källarens utvändiga fuktskydd inte längre fungerar tillfredsställande.

För att åtgärda detta måste källarens utvändiga fuktskydd förbättras. Läs Anticimex faktablad om källare för tips och råd.

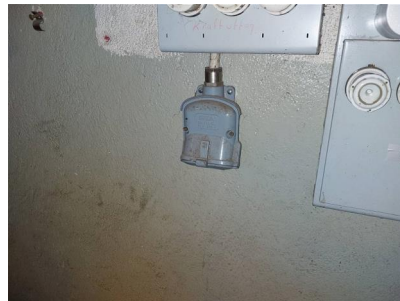
3-fasuttag i metall finns.

Denna typ av uttag tillverkas inte längre då de anses medföra en stor risk för personskada.

Kontakta en elektriker för kontroll och åtgärd.

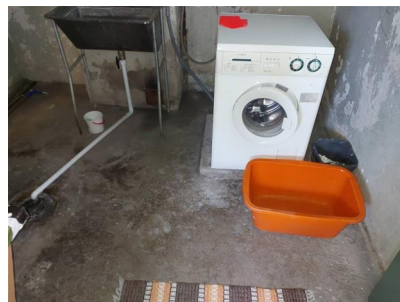
Våtutrymmet har äldre yt-/tätskikt.

Utrymmet är äldre och har passerat tiden för sin tekniska livslängd.

Renovering av utrymmet rekommenderas. Kontakta en behörig våtrumsentreprenör för en renovering. I samband med renoveringen bör omkringliggande konstruktioner kontrolleras för att upptäcka eventuella följskador.
