**Fastighetsuppgifter**

Ekorren 1

Riksvägen 8

| Uppdragsnummer | G39018 |

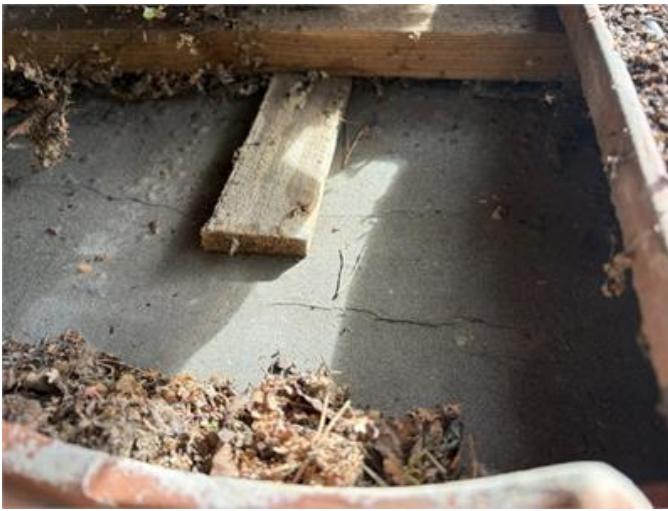
Äldre takpannor förekommer och den underliggande takpappens tekniska livslängd anses vara passerad, underhållsbehov avseende takpapp och läkt föreligger därför. Se även info på protokollets näst sista sida, pos. 2

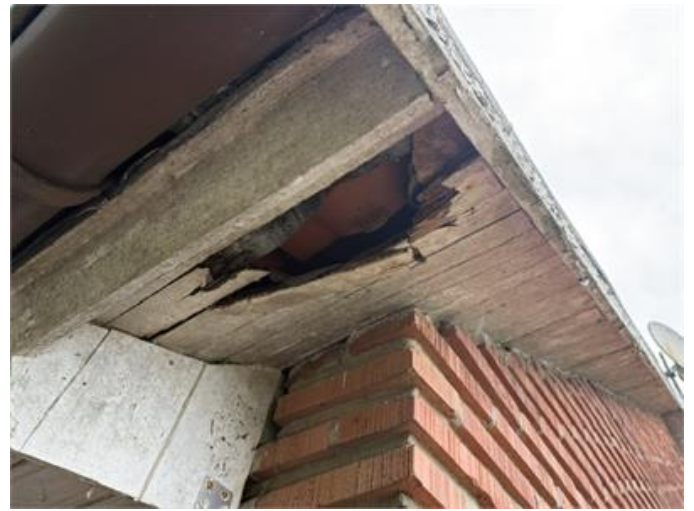
På baksidan förekommer rötskada i takfotsbrädor.

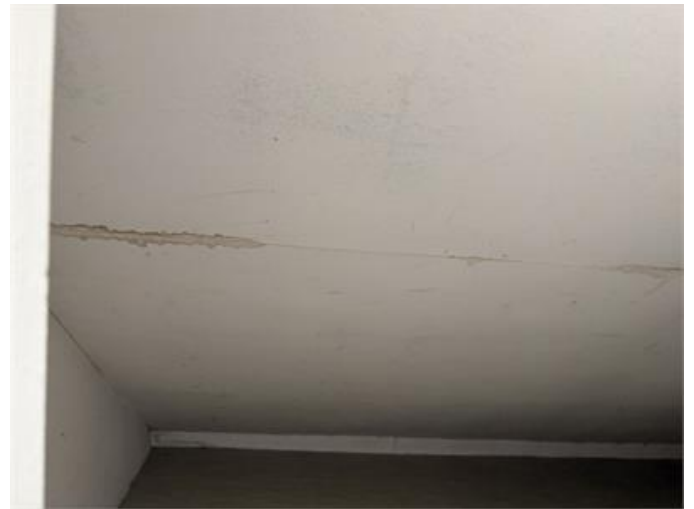
I sidvind noterades lokala fuktfläckar. Ingen förhöjd fukt uppmättes vid besiktningen.

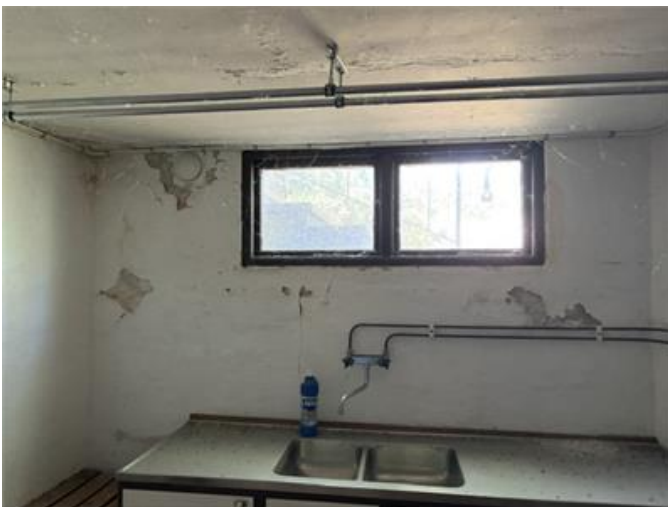
Puts och färgsläpp förekommer samt något förhöjd fukt indikerades mot källarväggar
