Besiktningssprotokoll

Anticimex Försäkringsbesiktning i samarbete med Fastighetsbyrån

Fastighetsbeteckning: Länsman 2	
Fastighetsadress: Kalle Fritzes Väg 32	
Postnummer: 371 64	Ort: Lyckeby

Besiktningdatum: 2026-06-25	Protokollnummer: 69761989
Temperatur: 20 °C	Väderlek: Sol
Tekniker: Petter Abrahamsson	
E-post: Petter.Abrahamsson@anticimex.se	
Kontor: Karlskrona	
Närvarande: Nyckelbesiktning ihop med mäklaren.

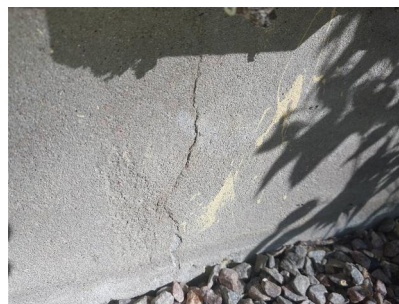
Utvändigt / Sockel

Sprickor finns i sockel.

Dessa bedöms inte ha lett till bakomliggande skador.

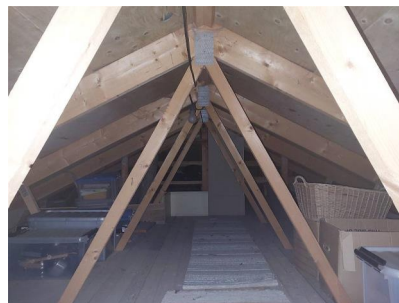
Utvändigt / Vind

Underlagstaket består av träfiberskivor.

Eftersom underlagstaket består av träfiberskivor utan yttre täckning av papp under takbeklädnaden, finns risk vid ogynnsam väderlek att regnvatten/snö tränger in i skivskarvar med läckage på vindsutrymmet som följd. Med tiden kan även träfiberskivorna drabbas av fuktskador.

Fuktkvoten uppmättes till 10%.

Risk för mikrobiell tillväxt föreligger om den relativa fuktigheten i den omgivande luften är över 75%, vilket i furuvirke motsvarar en fuktkvot (FK) på 17%.

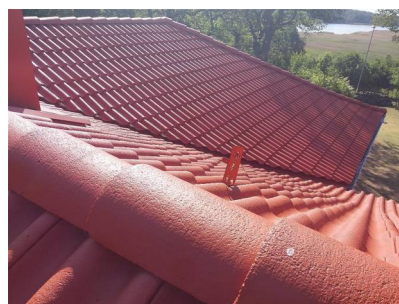
Utvändigt / Tak

Yttertaket är idag 36år gammalt.

Takpannor och plåtar är behandlade med tvätt och målning 2026. Detta kommer förlänga taktäckningens tekniska livslängd.

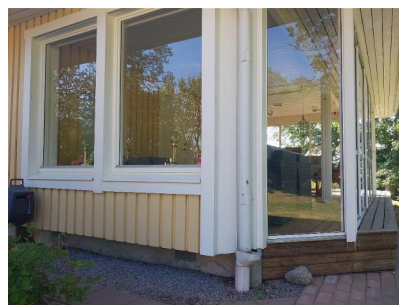
Utvändigt / Altan och uterum

Uterummet är delvis oisolerat och ouppvämt.

Krypgrunden under uterummet är inte besiktigat då lucka till utrymmet saknas.

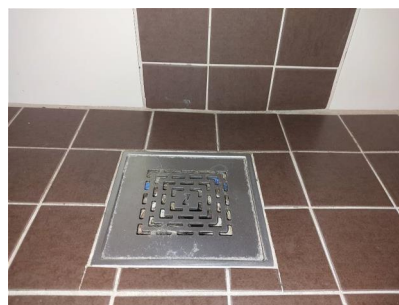
Entréplan / Badrum/Wc

Golvbrunnen är placerad för nära vägg.

När golvbrunnen är placerad för nära vägg är det inte fackmässigt* utfört. Det finns risk att tätskiktet inte har kunnat anslutas på rätt sätt, vilket kan leda till fuktskador. *Fackmässigt utförande innebär att arbetet ska utföras enligt Boverkets byggregler, gällande branschregler samt monteringsanvisningar för samtliga material. Om dessa regler och anvisningar inte följs och en skada inträffar riskerar man att få en nedsatt eller utebliven skadeersättning från sitt försäkringsbolag (villahem).

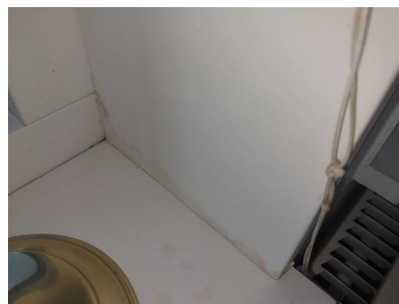
Entréplan / Vardagsrum

Mindre fuktfläckar finns lokalt i fönstersmygen. Detta har tillkommit när man vattnat blommorna.

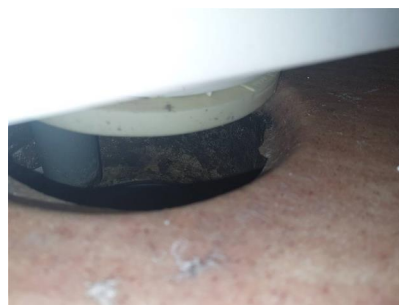
Entréplan / Tvättstuga

Klämring i golvbrunn är lös.

Den lösa klämringen i golvbrunnen medför att vatten kan tränga ner i omkringliggande konstruktioner med fuktskador som följd. Detta kan i sin tur leda till mikrobiella skador (angrepp av mikroorganismer).
