Besiktningssprotokoll

Anticimex Försäkringsbesiktning i samarbete med Fastighetsbyrån

Fastighetsbeteckning: Räkнемästaren 60	
Fastighetsadress: Gryningsgatan 51	
Postnummer: 58929	Ort: Linköping

Besiktningdatum: 2026-06-29	Protokollnummer: 69780245
Temperatur: 26 °C	Väderlek: Sol
Tekniker: Jimmy Sandblom	
E-post: jimmy.sandblom@anticimex.se	
Kontor: Linköping	
Närvarande: Fastighetsägarna

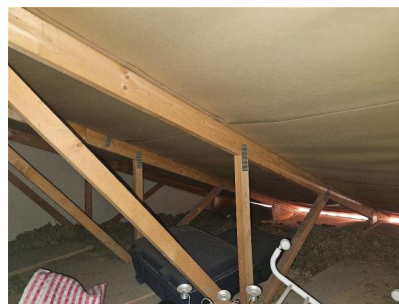
⚠ Underlagstaket består av träfiberskivor.

Underlagstaket består av träfiberskivor utan yttre tätskikt i form av underlagspapp. Konstruktionen innebär en förhöjd risk för att regnvatten eller inträngande snö, vid ogynnsamma väderförhållanden, kan tränga in genom skivskarvarna och orsaka fukt- eller läckageskador på vindsutrymmet.

Inga läckage eller brister kunde noteras vid besiktningstillfället.

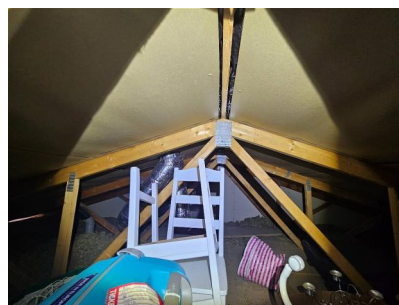
Vid kontroll av vinden uppmättes fuktvärden under kritisk fuktnivå för mikrobiell tillväxt.

Fuktkvoten i takbjälkar uppmättes till 8 %.

Risk för mikrobiell tillväxt föreligger om fuktkvoten överstiger 17 %.

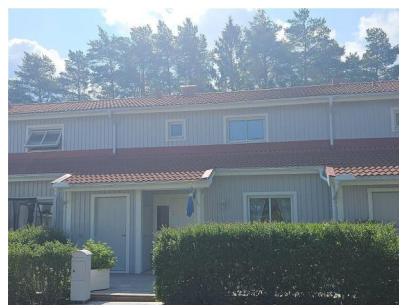
Yttertaket besiktigades från marknivå då takets höjd och utformning kräver särskild fallskyddsutrustning för en närbesiktning. Vid okulär besiktning från marken noterades inga synliga brister eller skador.

Med hänsyn till takets ålder bedöms taktäckningen närma sig slutet av sin tekniska livslängd.

Enligt uppgift från fastighetsägaren har taket löpande underhållits genom professionell behandling för att begränsa påväxt av mossor, i syfte att bevara taktäckningens funktion och förlänga dess livslängd.

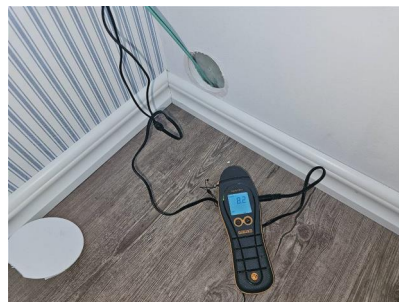
Grundläggningen i huset består av en betongplatta på mark utan underliggande isolering och med ett flytande golvspånskiva på en cellplastisolering.

Vid kontroll av konstruktion i sovrum 1 uppmättes fuktvärden under kritisk nivå för mikrobiell tillväxt.

Fuktkvoten uppmättes till 8 % i ytterväggssyllen via taget 70mm provhål i gipsvägg för fuktmätning.

Risk för mikrobiell tillväxt föreligger om fuktkvoten överstiger 17 %.

Flytande golvkonstruktion och eventuella väggssyllar riskerar att drabbas av fuktskador på grund av naturlig fuktpåverkan om fuktskyddet är bristfälligt utfört alternativt saknas. Fuktvandring kan ske från marken genom betongen till organiskt material genom så kallad kapillärsugning och diffusion, vilket kan leda till skador med lukt av mikrobiell karaktär. Om väggssyllarna är tryckimpregnerade kan även en kemisk lukt förekomma.

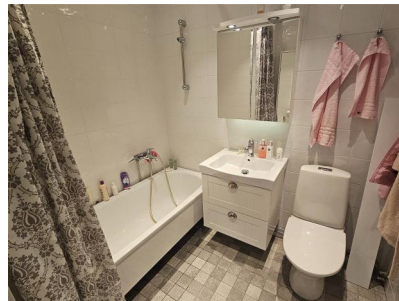
Normala fuktvärden indikerades mot klinker/kakel.

En viss fukt tränger alltid in bakom kakel/klinker via fogarna, detta är helt normalt och innebär inte att tätskiktet/ våtrumsisoleringen under kaklet/klinkern är bristfälligt eller ur funktion.

Utrymmet renoverat år 2015.

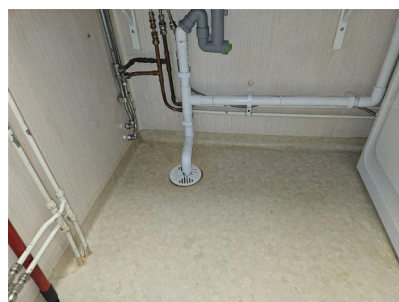
Våtrummet har äldre yt-/tätskikt med plastmatta.

Vid besiktningen noterades att golvbeläggningen har släppt något från underlaget i anslutning till golvbrunnen, vilket bedöms vara en åldersrelaterad förändring.

Med hänsyn till yt- och tätskiktens ålder samt den noterade avvikelserna föreligger en förhöjd risk för att tätskiktets vattentäta funktion är nedsatt. Detta innebär en ökad risk för att vatten kan tränga igenom konstruktionen och orsaka fukt- eller vattenskador i bakomliggande eller angränsande byggnadsdelar.

Fuktindikering i utrymmet gav inga förhöjda fuktindikationer.

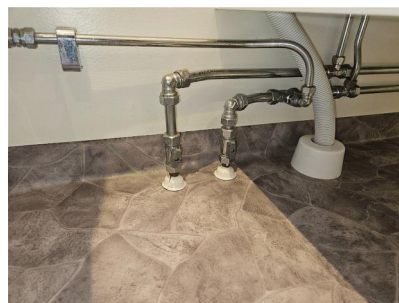
- ⚠ Vid renovering av våtrummet har befintliga rör genomföringar i golvet behållits. Enligt uppgift bedömdes det vid renoveringstillfället inte vara tekniskt möjligt att byta samtliga rörledningar för att uppfylla gällande branschregler för våtrum.

Rör genomföringar i golv utgör en förhöjd riskkonstruktion då de innebär en ökad risk för att vatten kan tränga ned i omkringliggande konstruktioner och orsaka fukt- eller vattensador. Särskild försiktighet bör därför iaktas för att undvika direkt vattenbegjutning mot rör genomföringarna. Eventuella glipor eller otätheter i plastmattans svetsfogar kring genomföringarna bör fortlöpande kontrolleras och vid behov åtgärdas för att minska risken för fuktinträning.

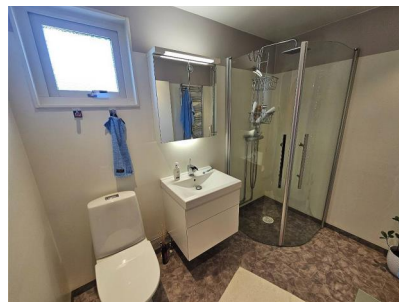
Fuktindikering i utrymmet gav inga förhöjda fuktindikationer.

Utrymmet renoverat år 2015.
