# Besiktningsprotokoll

Anticimex Försäkringsbesiktning i samarbete med Fastighetsbyrån

| Fastighetsbeteckning:<br>Grönsiskan 10 | |
| Fastighetsadress:<br>Jakobsbergsgatan 21 | |

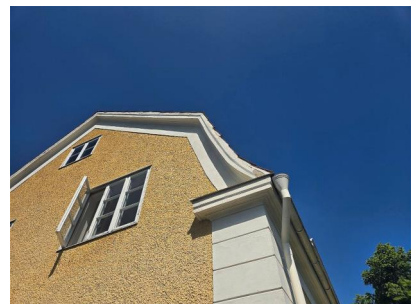
Mindre putssläpp förekommer.

Bedöms inte ha lett till bakomliggande skador.

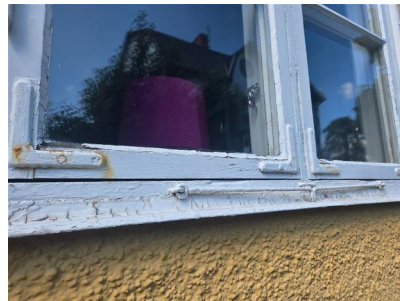
Fönster är i behov av målning/underhåll.

Fönsterbågar och fönsterkarmar där målningsbehov finns riskerar att få fukt- och rötskador på grund av sämre vattenavvisande förmåga.

För att öka livslängden på fönster rekommenderas målning och underhåll.

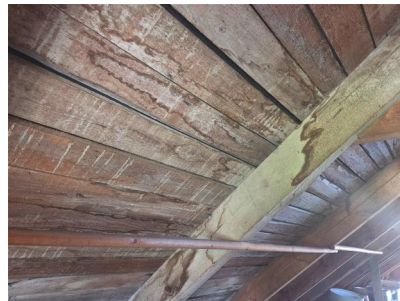
Fuktfäckar förekommer på underlagstaket.

Vid kontroll av vinden uppmättes fuktvärden under kritisk fuktnivå för mikrobiell tillväxt och en normal lukt upplevdes.

Fuktkvoten i underlagstak/takbjälkar uppmättes till 8 %.

Regelbunden inspektion av underlagstaket rekommenderas för att se om åtgärdsbehov föreligger.

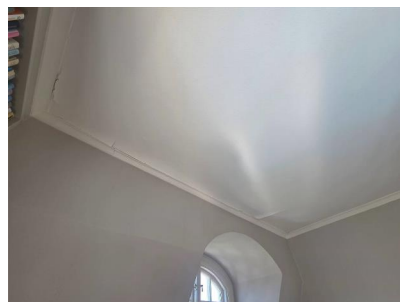
Golvknarr och sprickor i spännpapp förekommer.

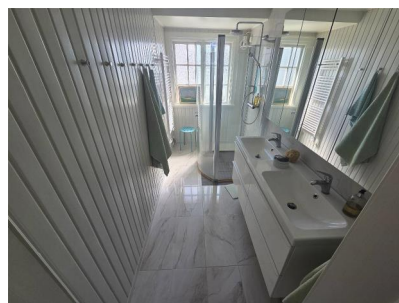
Normala fuktvärden indikerades mot kakel/klinker.

En viss fukt tränger alltid in bakom kakel/klinker via fogarna, detta är helt normalt och innebär inte att tätskiktet/våtrumsisoleringen under kaklet/klinkern är bristfälligt eller ur funktion.
