Besiktningssprotokoll

Anticimex Försäkringsbesiktning i samarbete med Fastighetsbyrån

Fastighetsbeteckning: Lilla Åsa 23:23	
Fastighetsadress: Hamiltonvägen 39	
Postnummer: 56240	Ort: Taberg

Besiktningdatum: 2026-06-26	Protokollnummer: 69762535
Temperatur: 20 °C	Väderlek: Sol
Tekniker: Tommy Eriksson	
E-post: tommy.eriksson@anticimex.se	
Kontor: Jönköping	
Närvarande: Husägare

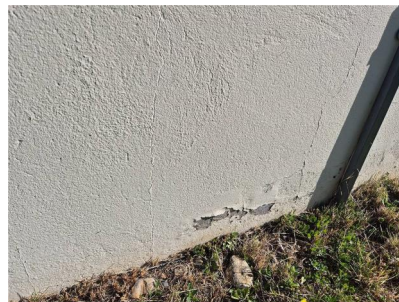
Utvändigt / Sockel

Sprickor och färgsläpp finns i sockel.

Dessa bedöms inte ha lett till bakomliggande skador.

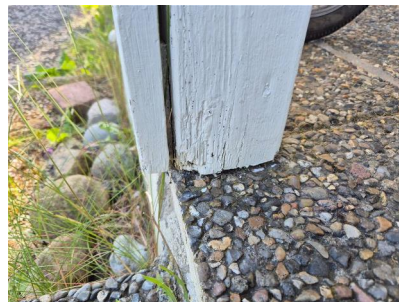
Utvändigt / Farstuvist

Mindre rötskador finns i stolpar till taket.

Rekommenderar att byta skadade stolpar

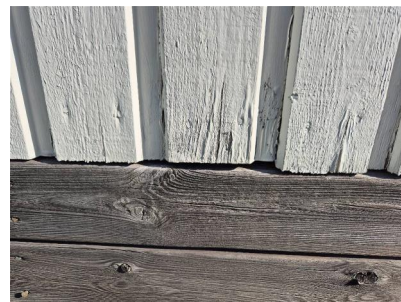
Utvändigt / Uterum

Fasadbeklädnaden har mindre rötskador.

Mindre rötskador finns i fasadpanelen. Dessa bedöms dock inte ha lett till bakomliggande skador.

För att undvika följdskador kan rötskadad träpanel bytas ut.

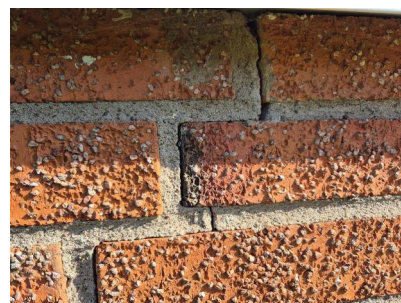
Utvändigt / Fasad

Sprickor finns i tegelfasaden.
Några tegelstenar har släppt ovanför fönster.

Dessa bedöms inte ha lett till bakomliggande skador.

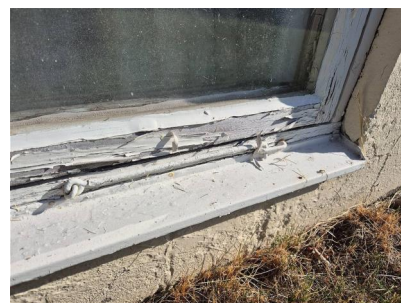
Utvändigt / Fönster

Äldre källarfönster och badrumsfönster är i behov av målning/underhåll.

Fönsterbågar och fönsterkarmar där målningsbehov finns riskerar att få fukt- och rötskador på grund av sämre vattenavvisande förmåga.

För att öka livslängden på fönster rekommenderas målning och underhåll.

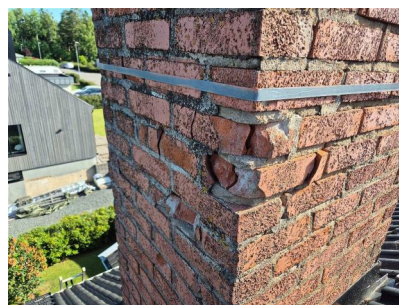
Utvändigt / Tak

Mindre mosspåväxt finns på takpannor.

Mossa som växer på taket kan leda till att taktäckningen har ett minskat motstånd mot vatteninträning.

En del frostsprängning och sprickbildning finns på murstocken.

För att öka livslängden på taket rekommenderas att mossan tas bort från takpannorna.

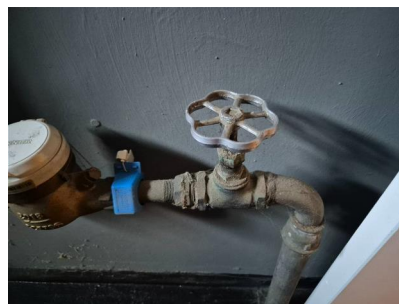
Källarplan / Allmänt

Utvändigt fuktskydd är delvis äldre.
Mindre färgsläpp finns på källarväggar.

Eftersom källarens utvändiga fuktskydd (dagvattensystem, dräneringssystem samt källarytterväggarnas utvändiga fuktskydd) delvis är äldre, så kan systemet ha nedsatt funktion.

Avstängningsventil på vattenmätaren är av äldre modell.

Det rekommenderas att rörmokare kontaktas för byte av minst en av avstängningsventilerna nästa gång man byter vattenmätare

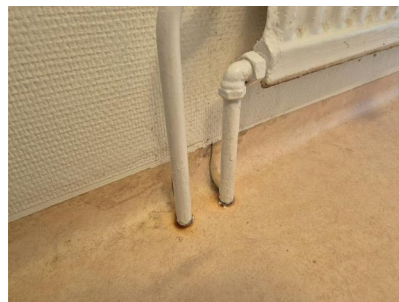
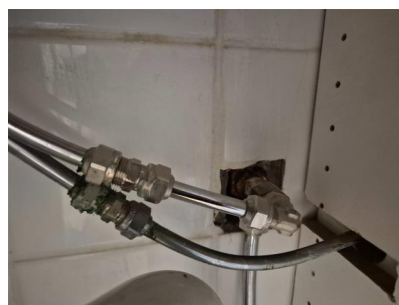
Rör genomföring finns i golv.

Rör genomföringar i golvet medför en ökad risk för att vatten tränger ner i omkringliggande konstruktioner och orsakar fukt skador. Vid uppbyggnaden av utrymmet var detta tillåtet och utförandet anses därför vara fackmässigt utfört. I dagens branschregler är detta inte längre tillåtet.

Rör genomföring i väggen under handfat är otäta.
